# Verkennend bodemonderzoek

Bûtenweg (naast 4) te Elsloo

Projectnummer: 2022-0505

Datum: 5 september 2022

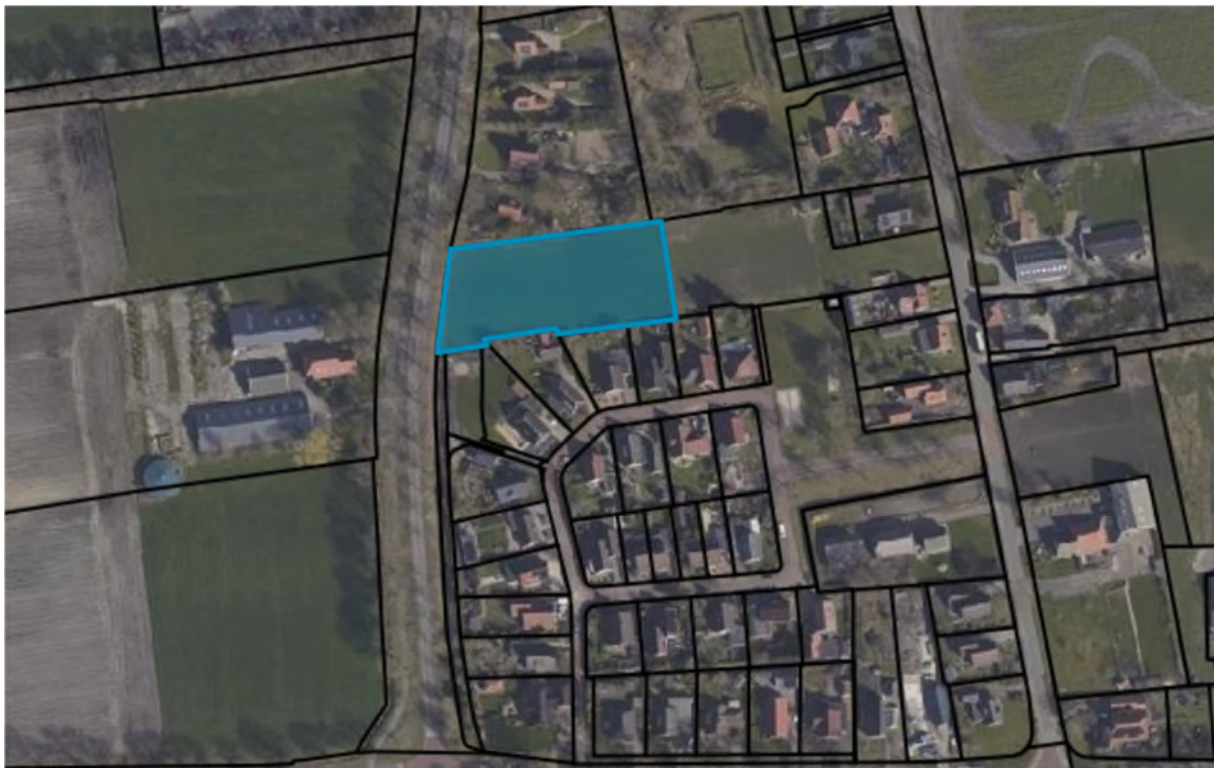
Afbeelding. 1. Situering onderzoekslocatie

De onderzoekslocatie, met een oppervlakte van circa 3.399 m<sup>2</sup> bevindt zich aan de noordzijde van de dorpskern van Elsloo. De situering van de onderzoekslocatie wordt weergegeven in onderstaand figuur. Het voornemen bestaat om een bestemmingsplanwijziging aan te vragen om op de locatie twee woningen te realiseren.
