**VERKENNEND BODEMONDERZOEK**  
Zuideinde 6 in Fochteloo

219716/R01

11 juli 2023

Verkennd bodemonderzoek  
Zuideinde 6 in Fochteloo

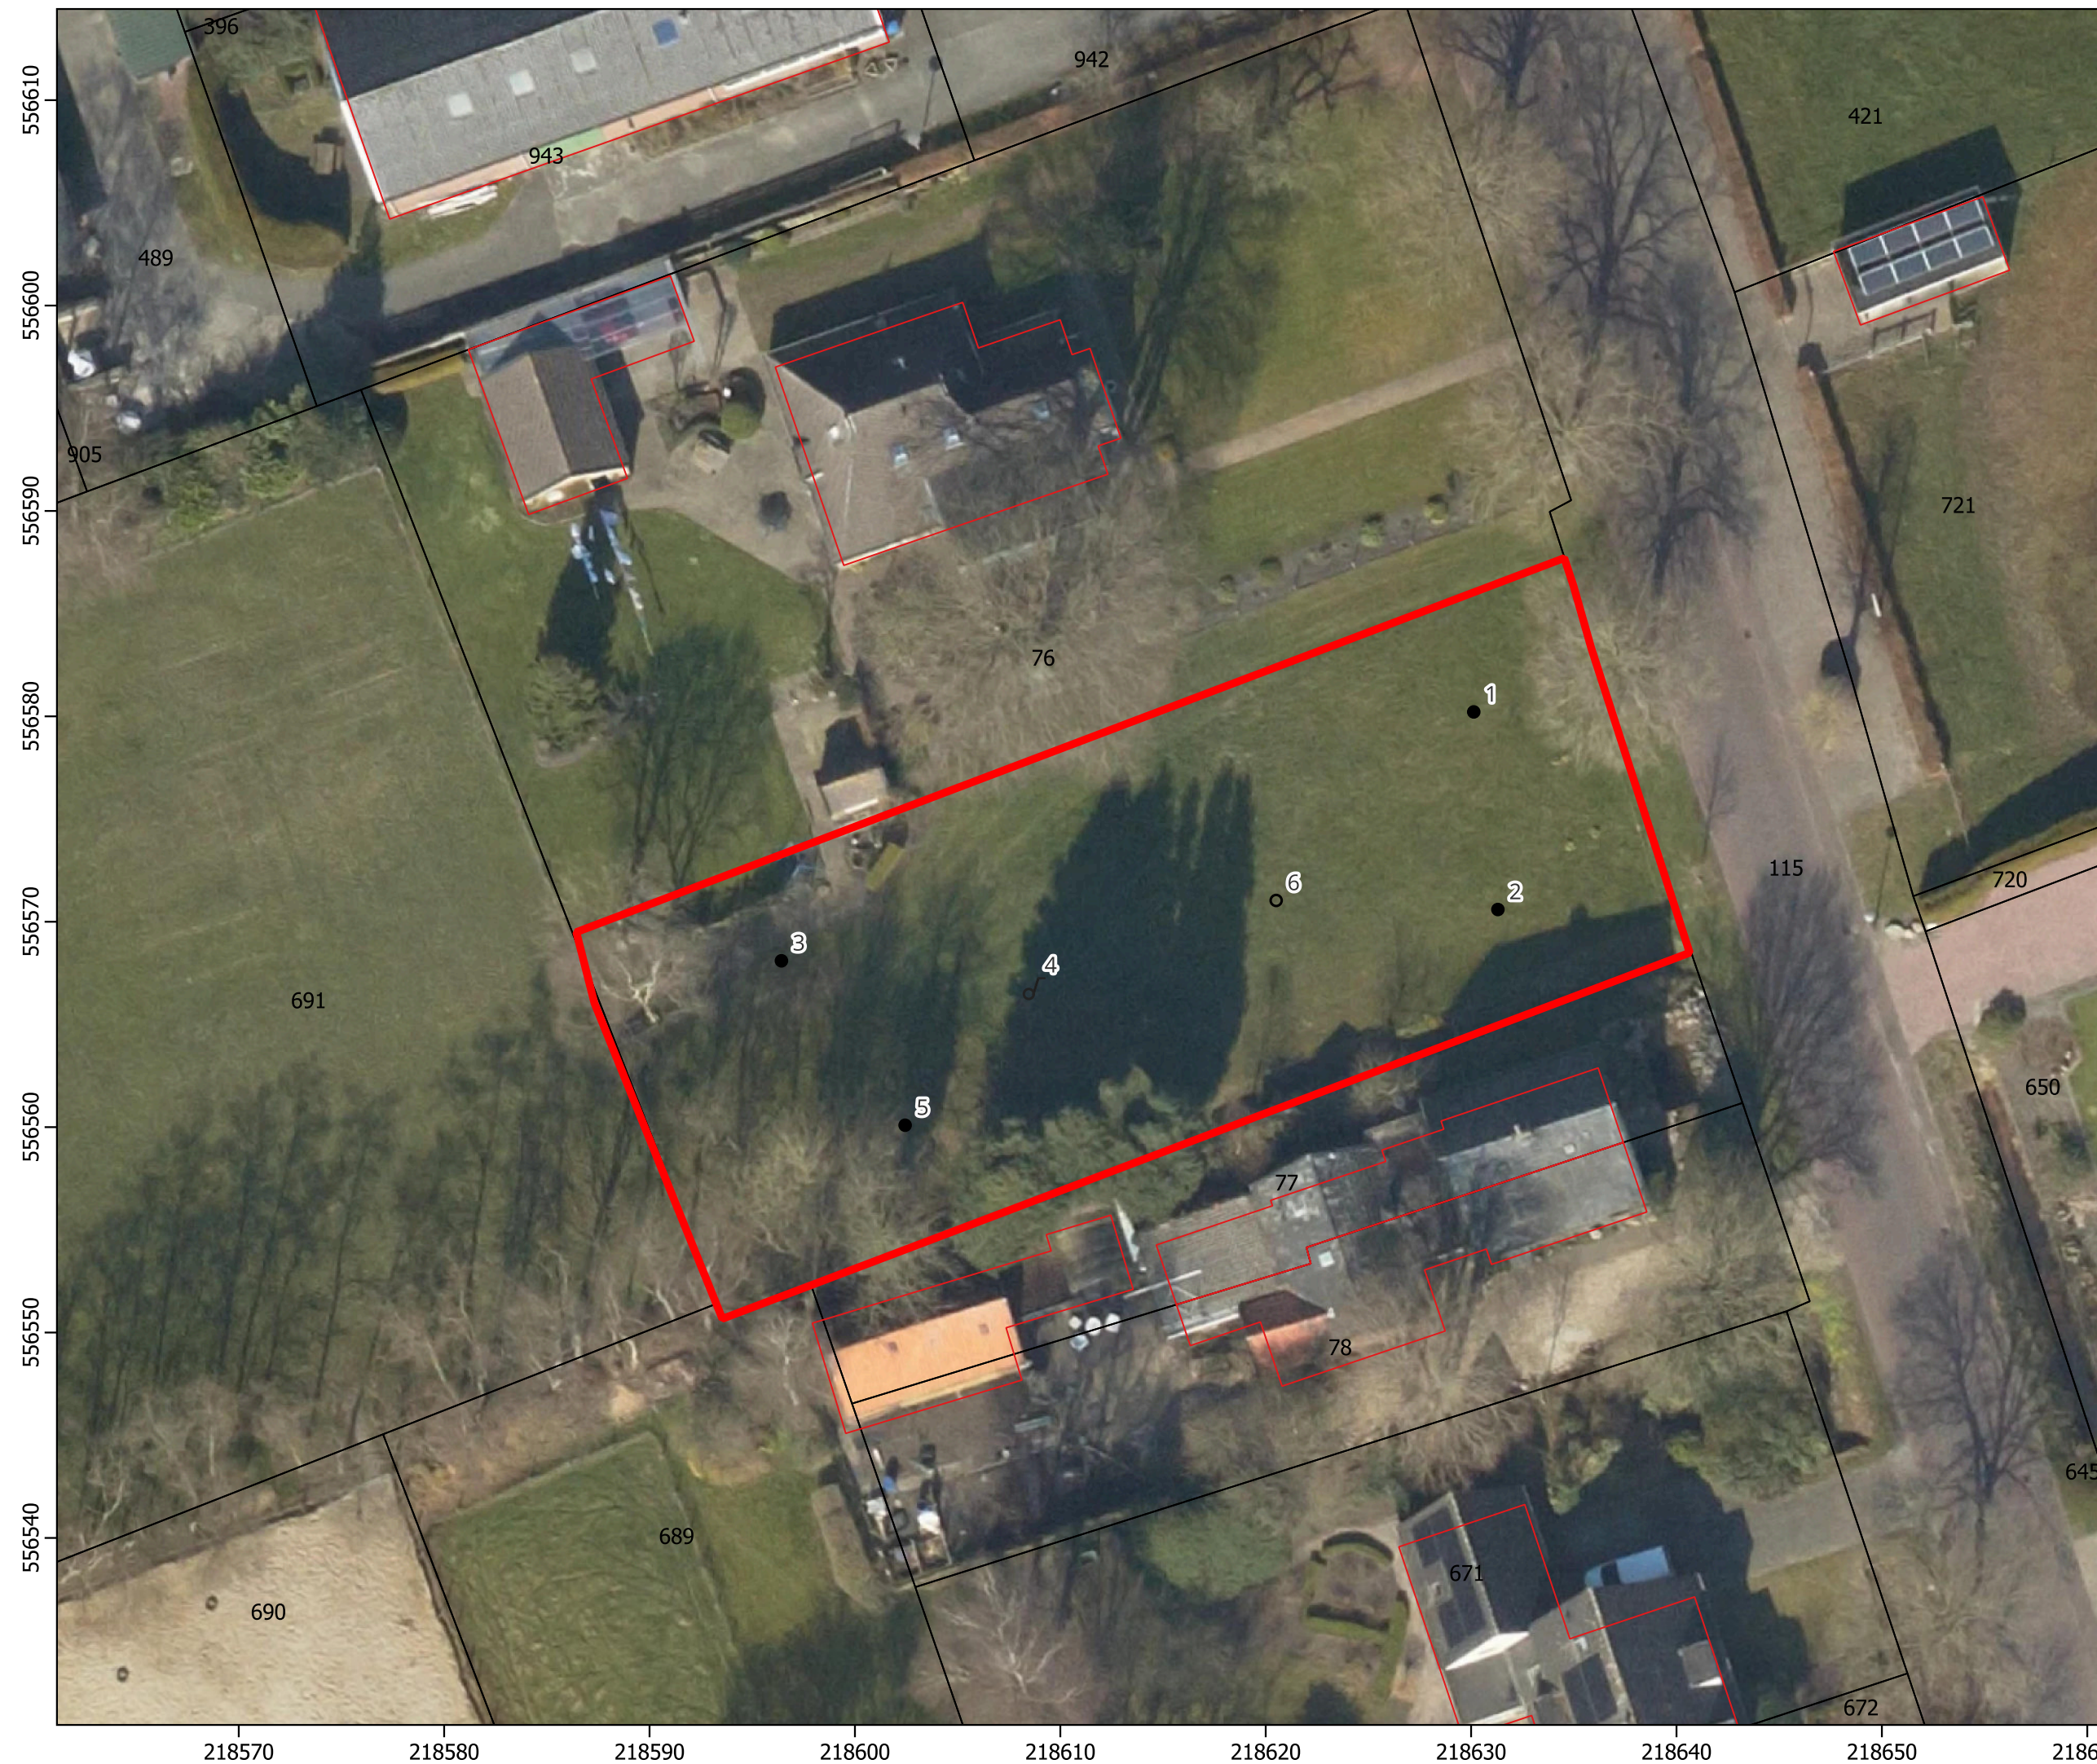
Titel:  
Situatietekening met onderzoekspunten

In onderstaande tabel zijn de uitvoeringsdata en de verantwoordelijke monsternemers van het veldonderzoek weergegeven. De onderzoekspunten zijn weergegeven op de situatietekening in bijlage 1.

Onderdeel	Aantal	Diepte (m –mv)	Nummers
Boringen	4	0,5	01, 02, 03 en 05
	1	2,0	06
Boringen met peilbuis	1	2,7	04
Watermonsternamen uit peilbuis	1	1,7 - 2,7	04-1

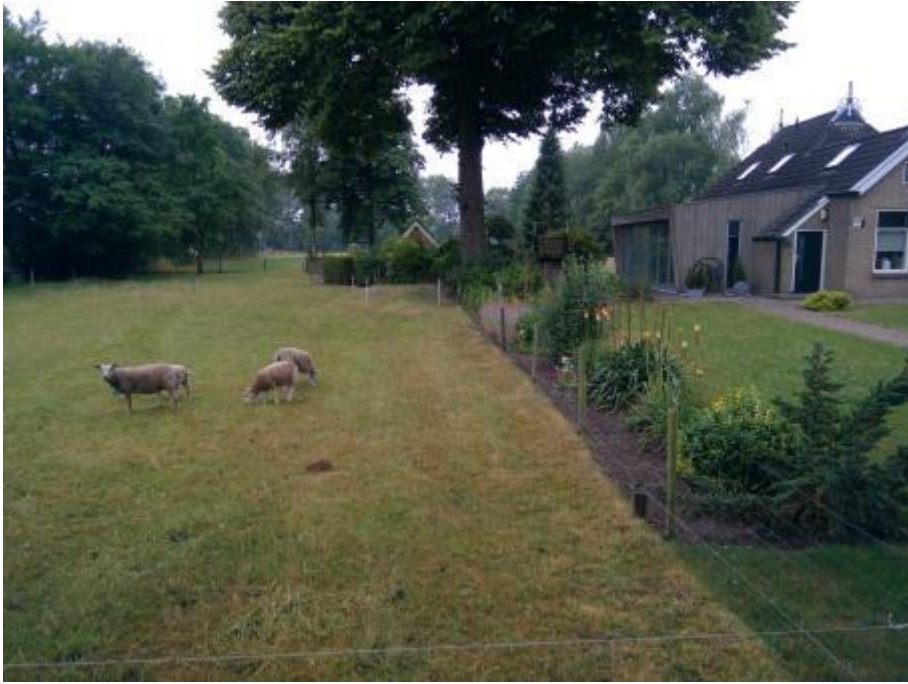
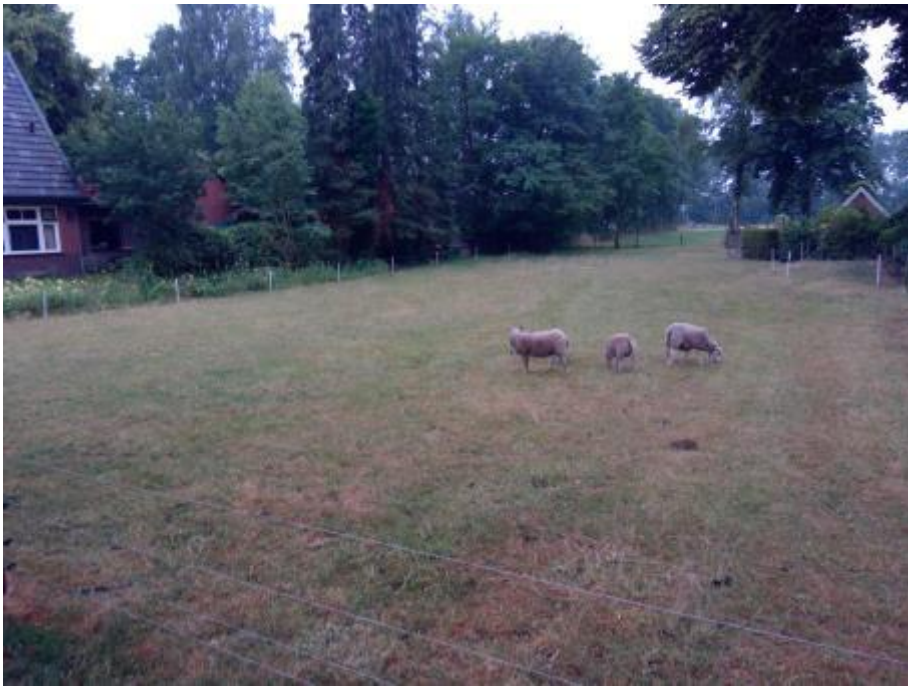
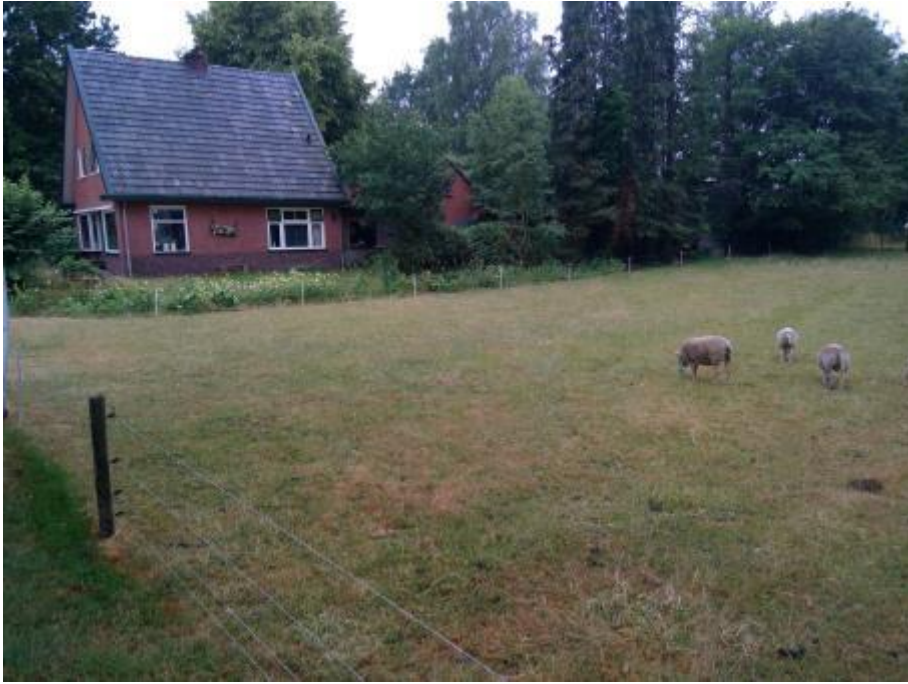
### Foto's onderzoekslocatie

De onderzoekslocatie is bij aanvang van de veldwerkzaamheden geïnspecteerd waarbij gelet is op eventuele nog niet onderkende bodembedreigende situaties. Het maaiveld is visueel geïnspecteerd op indicaties die kunnen duiden op een bodemverontreiniging zoals asbestverdacht materiaal.

Op het maaiveld van de locatie en aan de uitkomende grond zijn geen bijzonderheden waargenomen die duiden op de mogelijke aanwezigheid van asbest en/of overige verontreinigende stoffen op en in de bodem.
