Onderwerp:	verkennend milieukundig bodemonderzoek volgens NEN 5740+A1 Polderweg 6 te Haule
Projectnummer:	23-M10858
Opdrachtgever:	BügelHajema Adviseurs
Datum:	28 september 2023

onderwerp	verkennend milieukundig bodemonderzoek volgens NEN 5740+A1 Polderweg 6 te Haule
datum	28 september 2023
projectnummer	23-M10858
in opdracht van	BügelHajema Adviseurs Postbus 294 9400 AG Assen
uitgevoerd door	Sigma Geo- & Milieutechniek B.V. Phileas Foggstraat 153 7825 AW Emmen tel: (0591) 659128

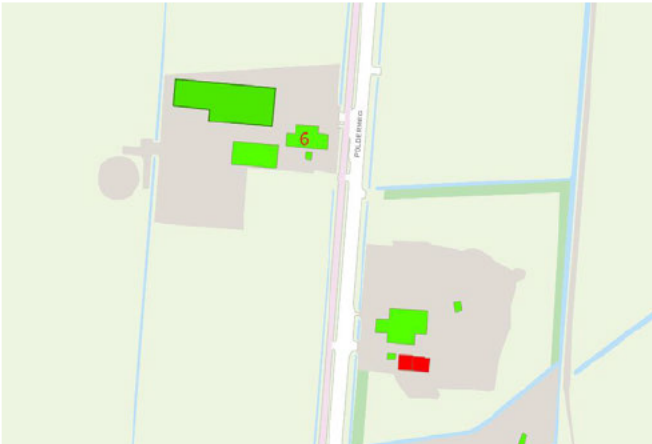
<p>Aanwezigheid asbest</p>	<p>Op basis van de provinciale asbestdakenkaart worden de daken van de bestaande woning en schuren aangemerkt als niet verdacht voor de aanwezigheid van asbest (zie figuur 1).</p>

<p><i>figuur 1: asbestdakenkaart provincie Friesland</i></p> <p>De daken van de landbouwschuur en de garage zijn voorzien van dakgoten. De aanwezigheid van asbesthoudend materiaal elders in de bestaande gebouwen is niet bekend (in dit onderzoek niet onderzocht). Er is geen informatie bekend omtrent de evt. aanwezigheid van asbest in de bodem t.p.v. het plangebied. Er bestaat altijd de mogelijkheid dat asbest (afval/puin) ed. is begraven. Op voorhand is hiervan geen informatie bekend.</p>
<p>Ophogingen/dempingen/stortingen</p>	<p>Op topografische kaarten vanaf 1962 lijkt ten zuiden van de woning een watergang/sloot te hebben gelopen. Op kaarten na 1994 is een deel van de sloot niet meer te herkennen. Er is geen informatie omtrent evt. met bodemvreemd materiaal gedempte watergangen/ sloten t.p.v. de onderzoekslocatie (binnen het onderzochte terreindeel). Er is geen informatie omtrent evt. opgebrachte gebiedsvreemde grond (ophogingen), verhardingsmateriaal, puinmateriaal en/of afval op de onderzoekslocatie. Ter plaatse van de Polderweg zelf wordt melding gemaakt van een slootdemping, deze valt buiten het onderzoeksgebied.</p>
