RAPPORT

Nader bodem- en aanvullend asbest onderzoek naast De Wyngaerden 13 te Luxwoude

Projectnummer : 21KL328

Datum : 11 november 2021

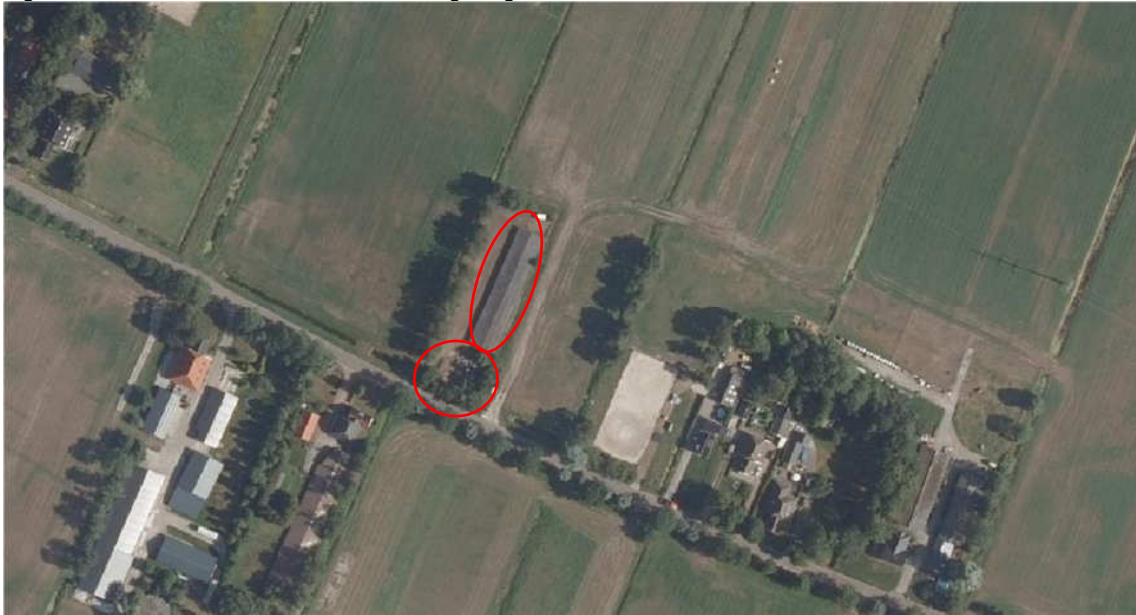
Figuur 1: Luchtfoto onderzoekslocatie en omgeving

In figuur 1 is een luchtfoto te zien van de onderzoekslocatie en directe omgeving.

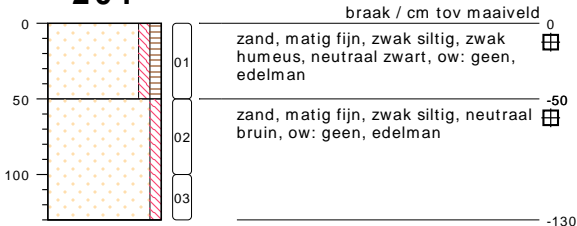
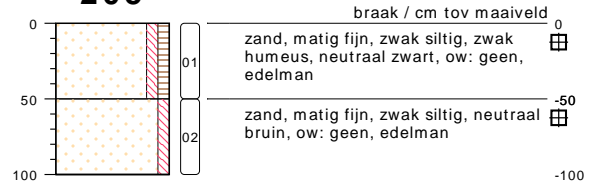
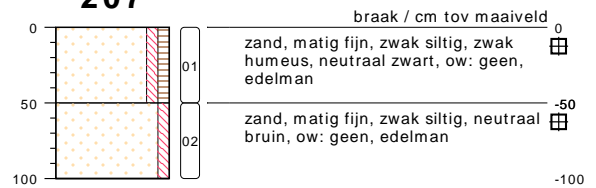
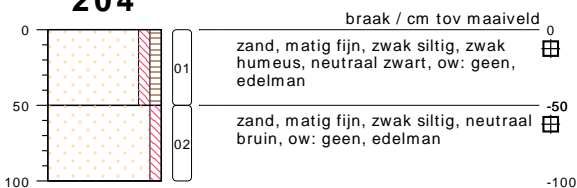
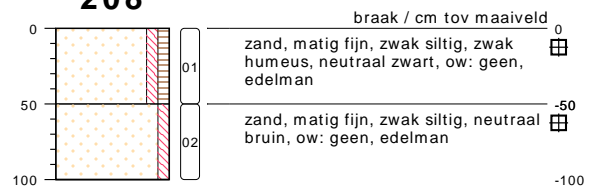
bodemprofielen schaal 1:50

Ook zijn er geen andere bijzonderheden in de bodem geconstateerd die kunnen duiden op een verontreiniging in de grond en/of het grondwater. De boorprofielen met veldwaarnemingen zijn opgenomen in bijlage 2.
