VERKENNEND BODEMONDERZOEK

DUINWEG 1

te WEST-TERSCHELLING

Rapportnummer: 2017217

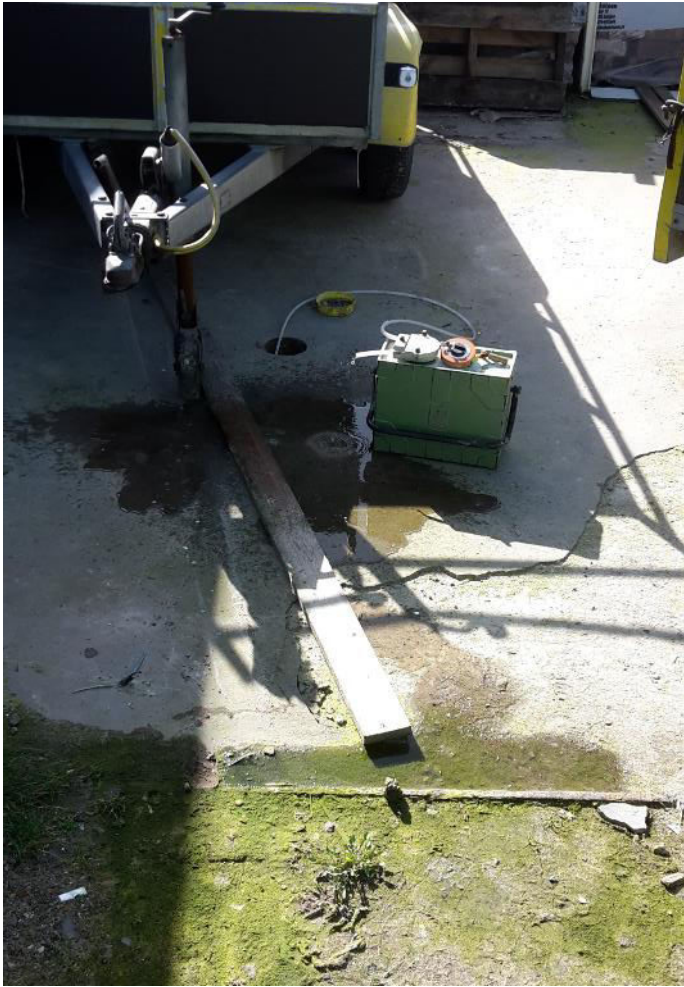
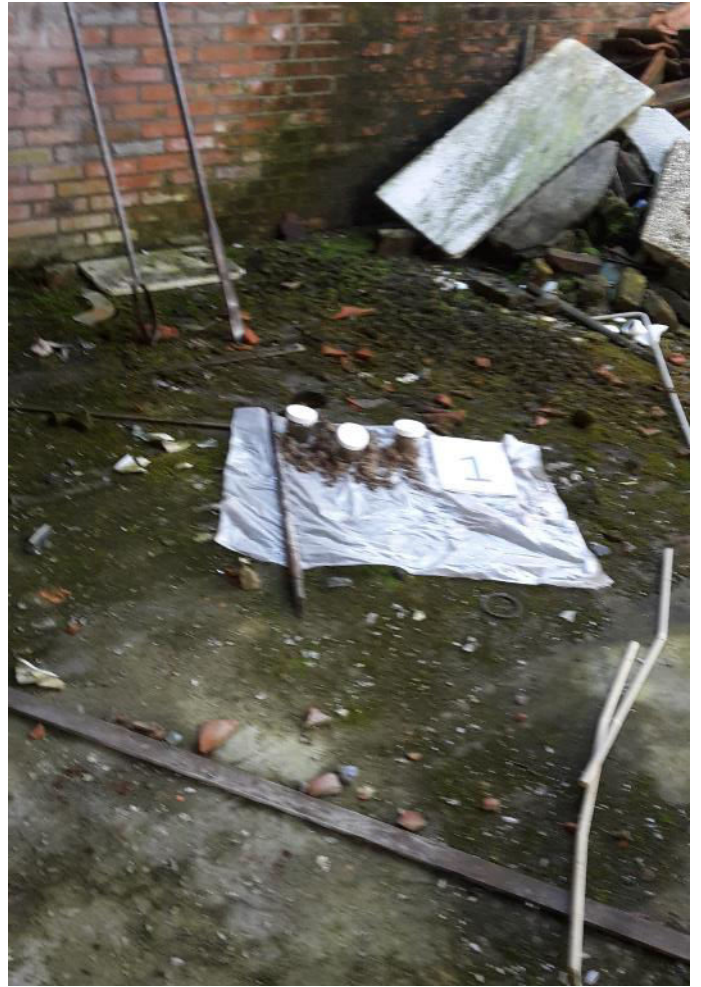
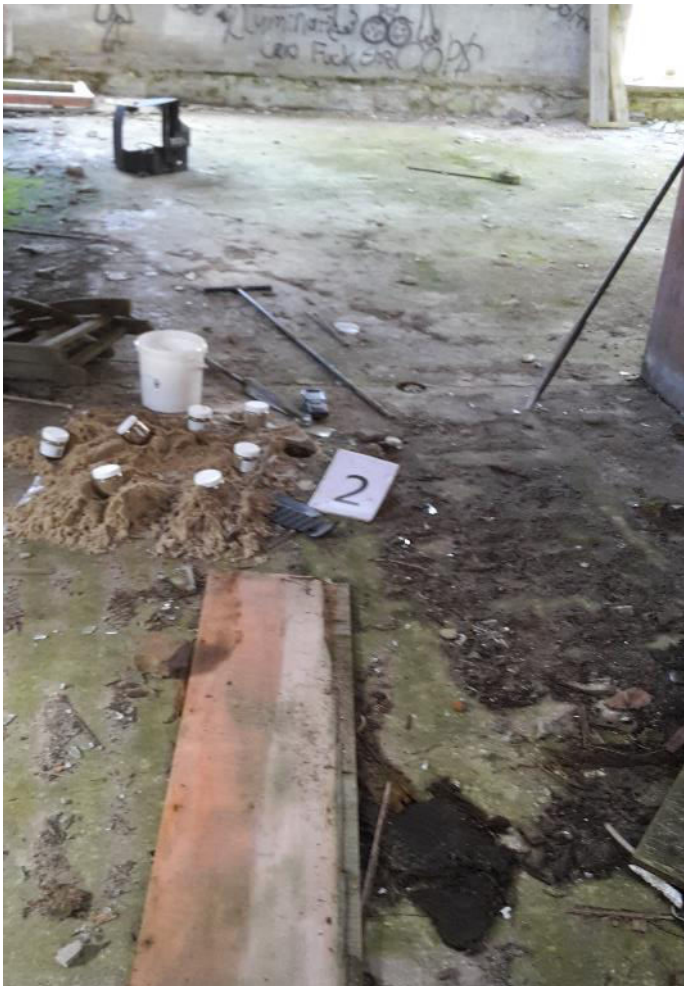
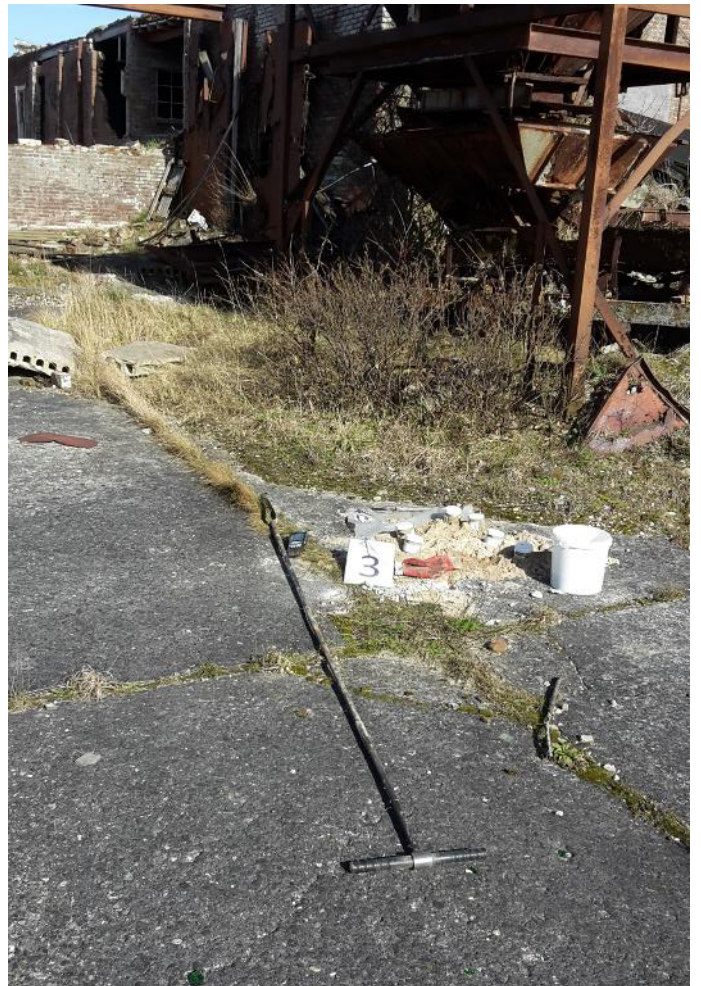
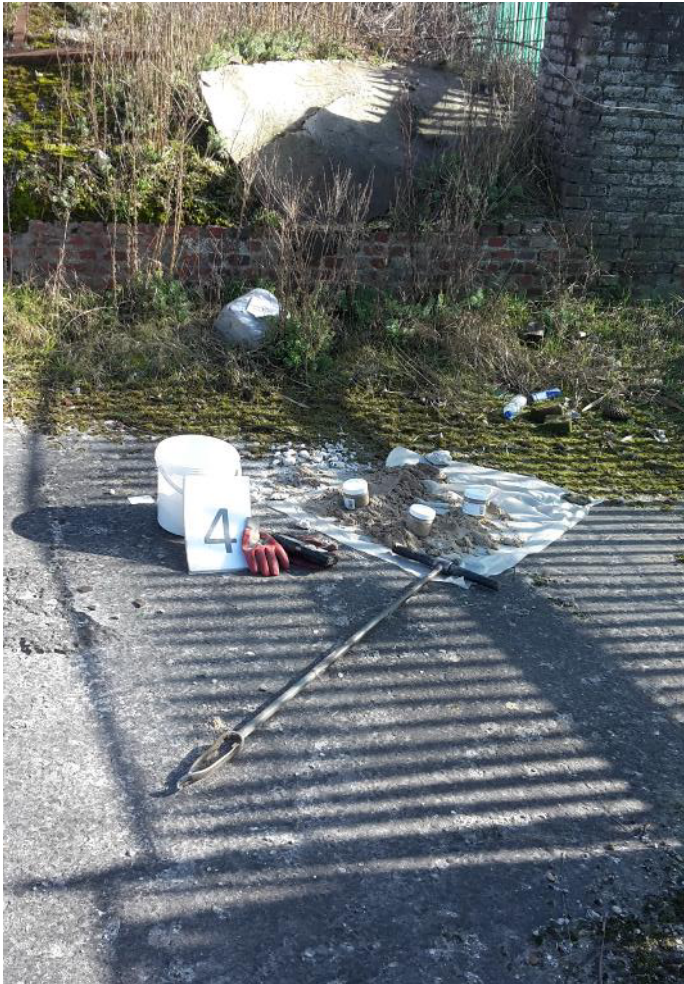
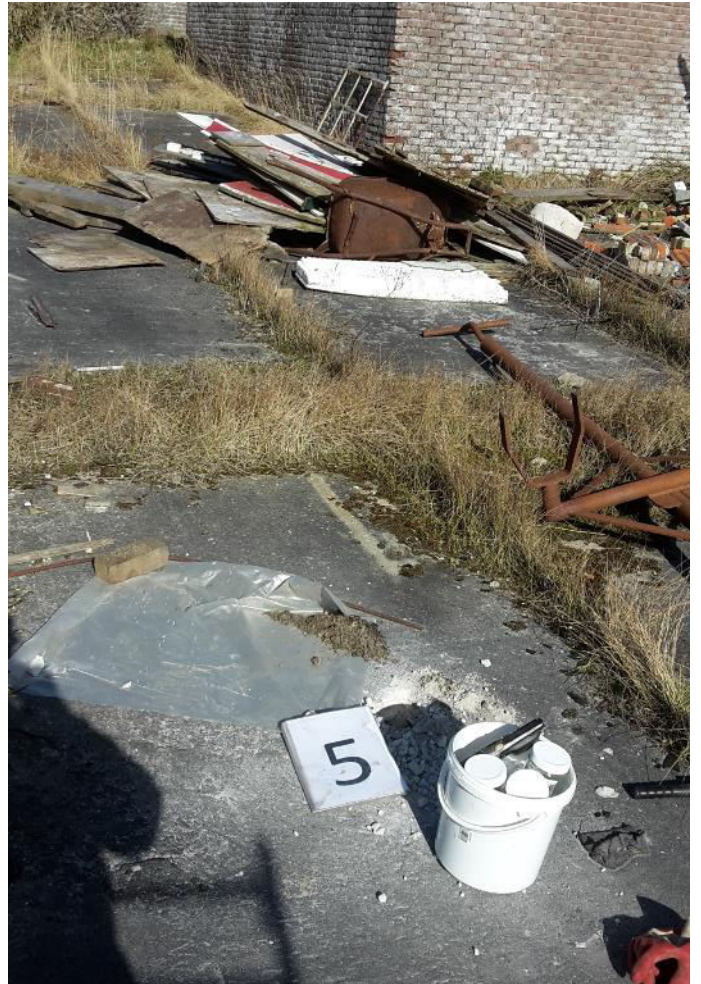
BIJLAGE 6 FOTO'S HUIDIGE SITUATIE

Het veldonderzoek voor het NEN 5740 bodemonderzoek is, zonder afwijkingen op de uitvoeringsvoorschriften, uitgevoerd op 15 maart 2017 door de heer H. Manshanden. Tijdens het veldwerk bleken twee van de drie peilbuizen uit 2008 niet meer bemonsterbaar. Daarnaast bleken de in 2008 vervaardigde gaten in de verharding en het beton niet overal meer bruikbaar. De opstallen zijn nog aanwezig, maar verkeren in zeer slechte staat; daken ontbreken en muren zijn ingestort.
