Milieuhygiënisch vooronderzoek

Heerenveenseweg te Wolvega
MA220438.R01.V1.0

18 mei 2022

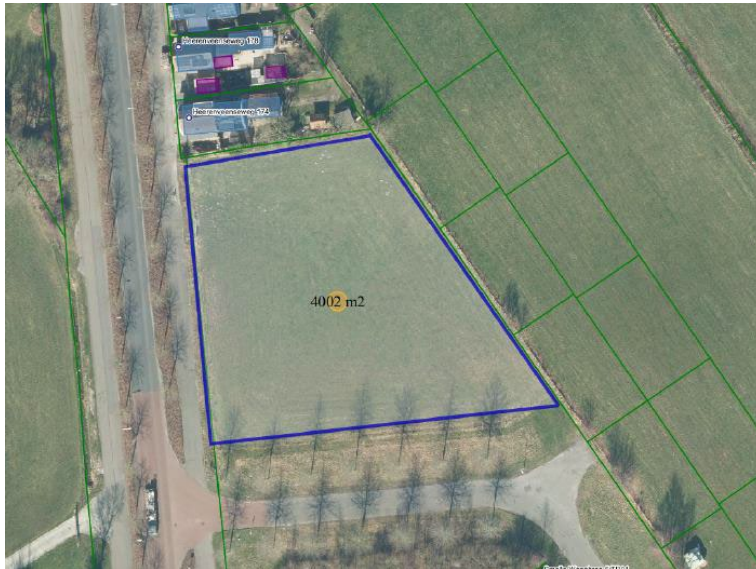
Figuur 2.1 Onderzoeklocatie (blauw omlijnd)

De onderzoekslocatie betreft het perceel ten zuiden van de Heerenveenseweg 174 te Wolvega, is kadastraal bekend als gemeente Wolvega, sectie D, nummer 11800 (ged.) 4200 en heeft een oppervlakte van 4.002 m². Momenteel bestaat op de locatie uit grasland. Het ligt in de planning op de locatie tijdelijke woningen ten behoeve van noodopvang te realiseren. In figuur 2.1 is de onderzoekslocatie weergegeven (blauw omlijnd).

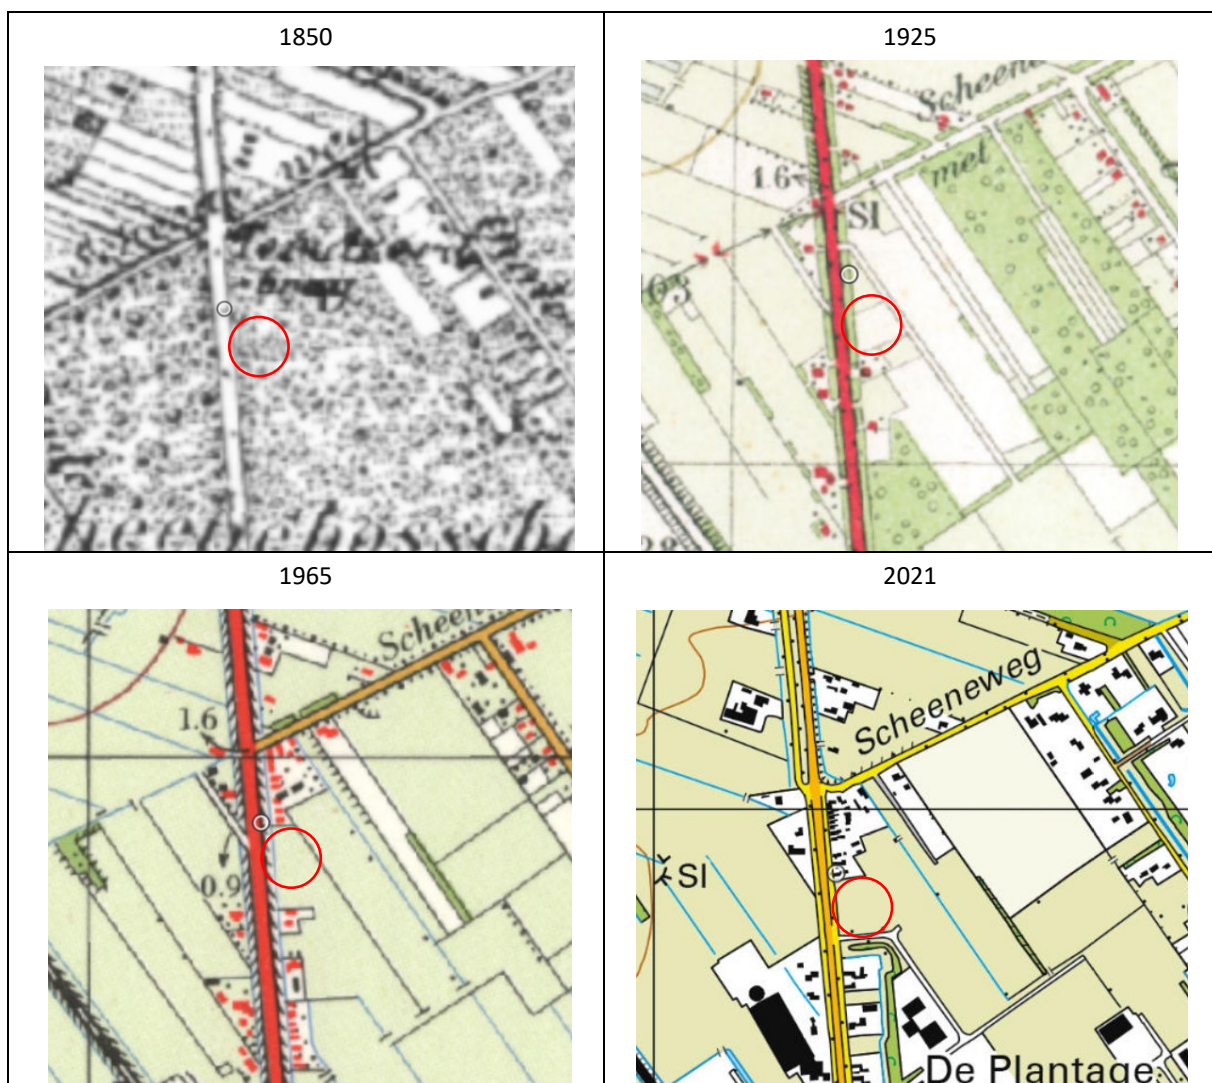
Figuur 2.2: uitsneden historische kaarten

Op basis van de geraadpleegde historische kaarten blijkt dat de locatie een braakliggend terrein is. De locatie is voor het eerst weergegeven op de historische topografische kaart uit omstreeks 1850. Omstreeks 1909 wordt ten oosten van de onderzoekslocatie voor het eerst een weg weergegeven. Omstreeks 1925 zijn ter plaatse meerdere sloten weergegeven. De eerste bebouwing ten noorden van de onderzoekslocatie is omstreeks 1960 voor het eerst weergegeven, tevens is de weg ten oosten van de locatie verwijderd. De sloten zijn omstreeks 1965 en 1975 gedempt. De Smalle Weegbree (weg ten zuiden van de locatie) is omstreeks 2009 voor het eerst weergegeven. Sindsdien hebben er geen relevante wijzigingen ter plaatse van de onderzoekslocatie plaatsgevonden (www.topotijdreis.nl). De aangrenzende bebouwingen in het noorden dateren uit omstreeks 1924 (www.bagviewer.kadaster.nl).

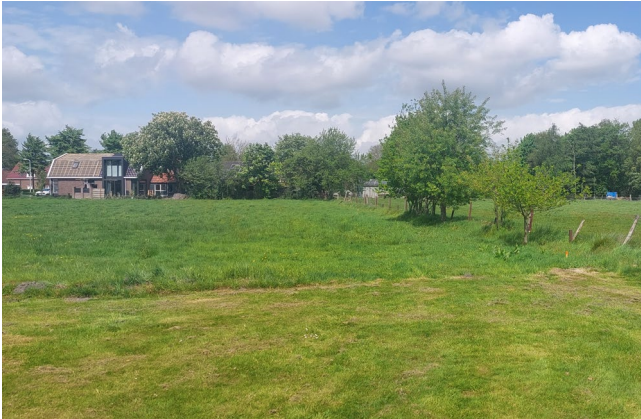
F01

De onderzoekslocatie is een braakliggend terrein. Ten noorden bevinden zich woningen. De percelen ten oosten van de onderzoekslocatie zijn braakliggende weides. De percelen en de onderzoekslocatie worden gescheiden doormidden van enkele bomen en schapengaas. Ten zuiden en westen bevindt zich een openbare weg. Op de grens van het perceel in het zuiden staan op circa 10 m van elkaar eiken bomen. Op de grens in het westen van de onderzoekslocatie bevindt een droog liggende sloot.

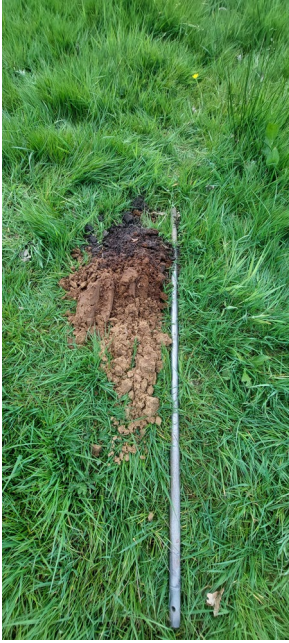
B01

Tijdens de terreininspectie zijn vier boringen verricht, zie bijlage 4. In de opgeboorde grond zijn visueel geen kenmerken van mogelijke verontreiniging waargenomen. Tot de geboorde diepte van 1,0 m-mv is zand waargenomen.
