Verkendend asbest bodemonderzoek Lemsterweg 20A Langelille

Project : nieuwbouw woning

Projectnummer : 21356

Datum : 12-10-2021

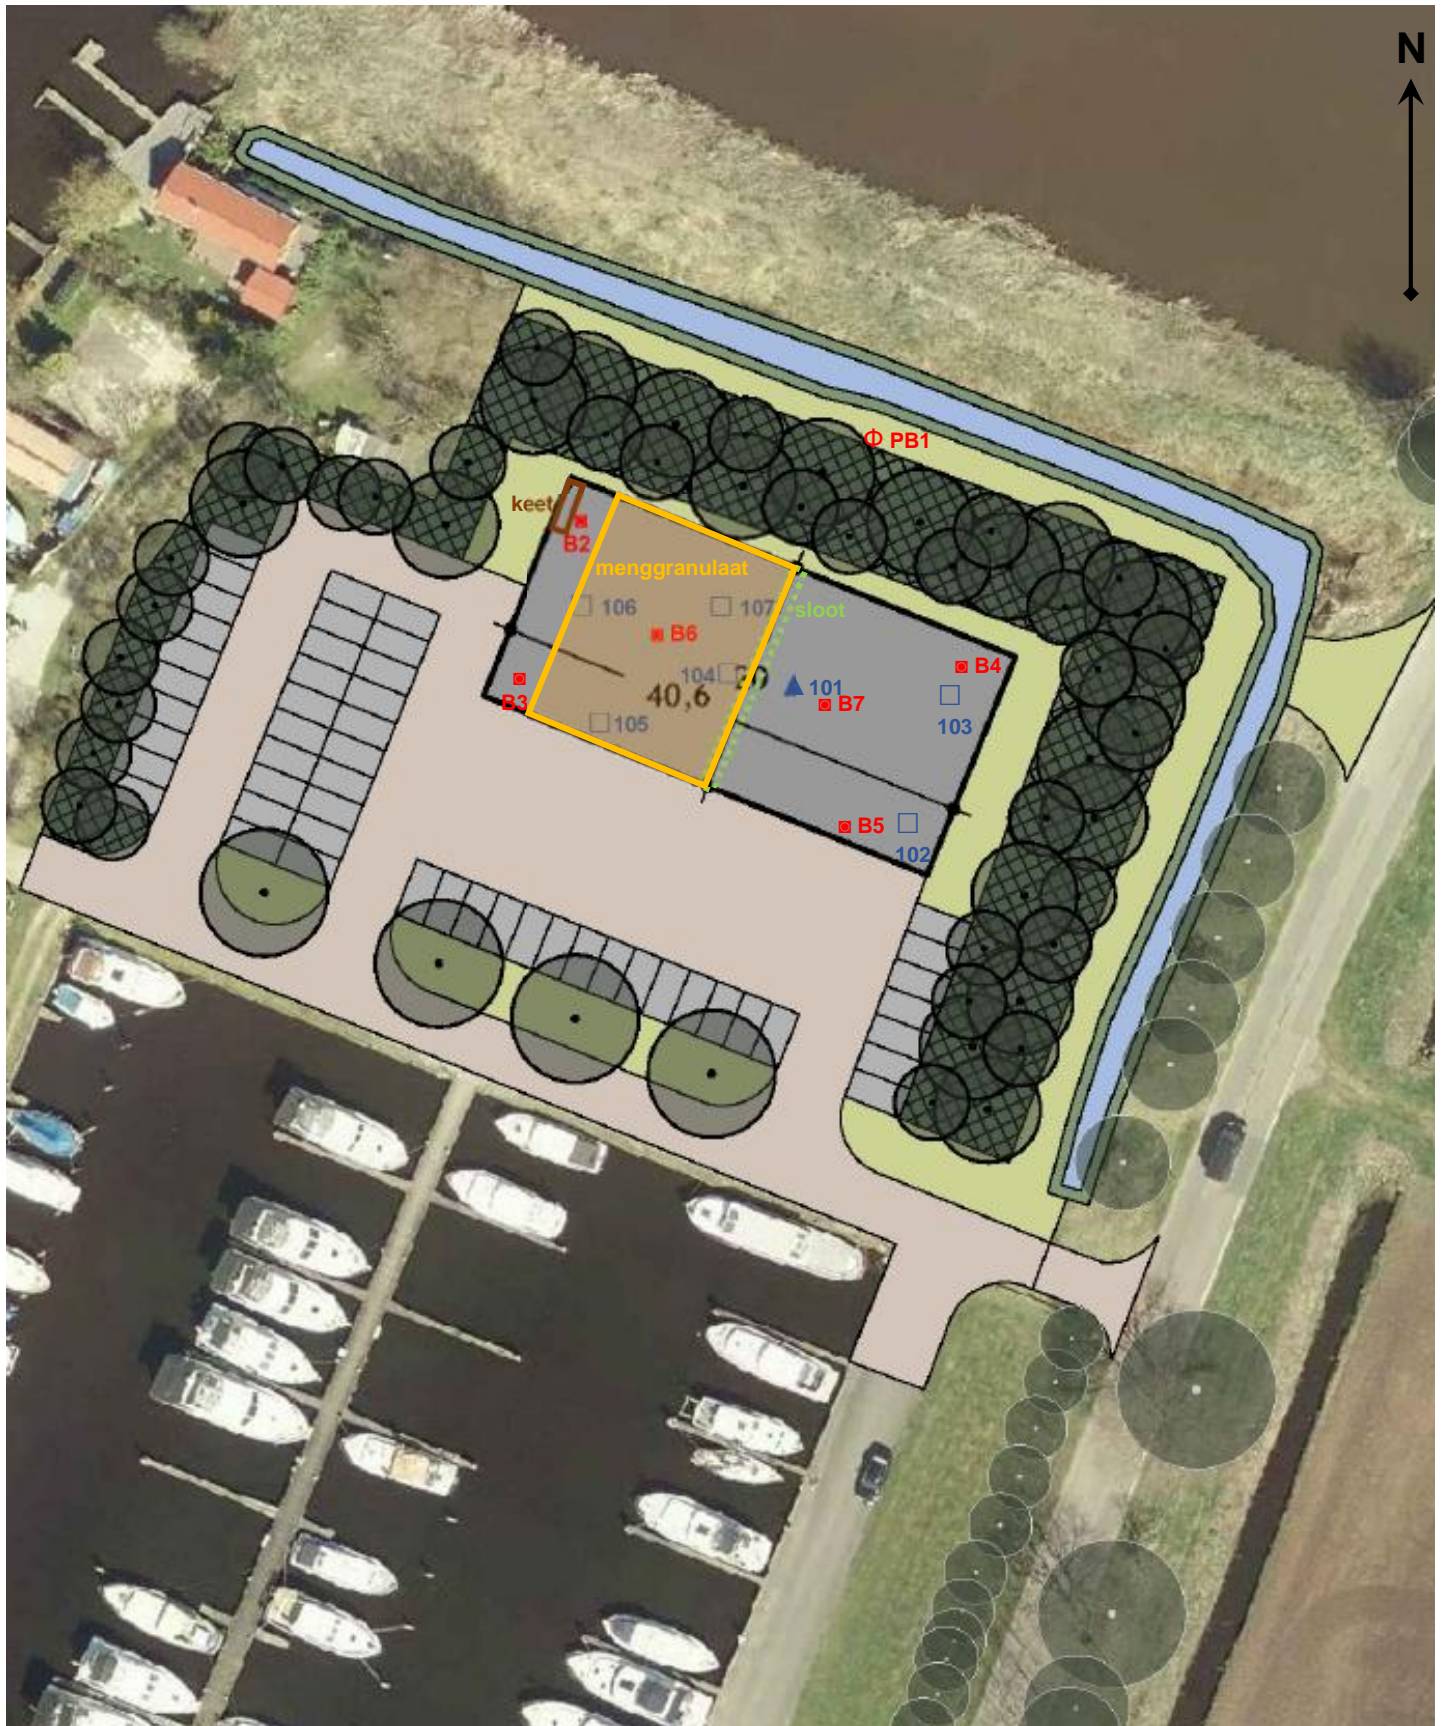
Figuur 2. Locatieoverzicht

Het locatie-overzicht is weergegeven in **Figuur 2**.

Voor een overzicht van de onderzoekslocatie met de situering van de inspectiegaten wordt verwezen naar **Figuur 2**.

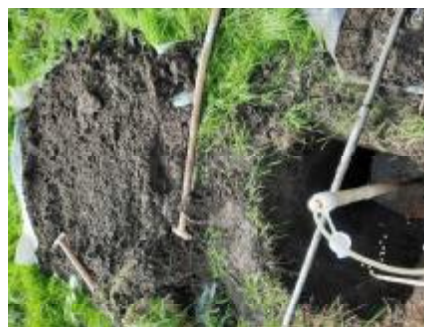
meetpunt 101
30149816

Uit de zintuiglijke waarnemingen blijkt dat in alle inspectiegaten asbestverdacht materiaal is aangetroffen. Zo is in de bovengrond (0-50 cm-mv) in 101, 102 en 103 in zwakke mate puinhoudend materiaal aangetroffen.

Van de puinlaag in de ondergrond is 1 mengmonster samengesteld (MM02) voor de asbestanalyse conform de NEN 5898.

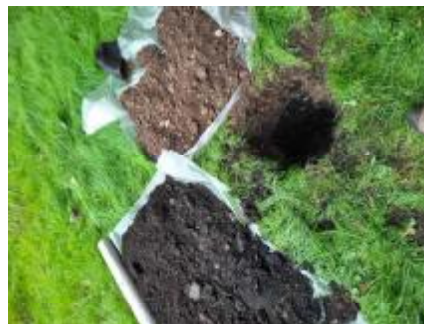
meetpunt 104
30149818

De westelijke laag met menggranulaat t.p.v. inspectiegaten 104, 105, 106 en 107 maakt geen deel uit van de bodem en is niet geanalyseerd op asbest. Het menggranulaat is met worteldoek gescheiden van de bodem (zie foto **Bijlage 4**). In de onderliggende bodem is geen puin of ander asbestverdacht materiaal aangetroffen.
