# ACTIVITEITENPLAN COMPLEX 1038 ASSEN

# ACTIVITEITENPLAN COMPLEX I038 ASSEN

Kenmerk: 20211719  
Versie: Concept  
Datum: 7 april 2022

## Quickscan Wnb complex 1038

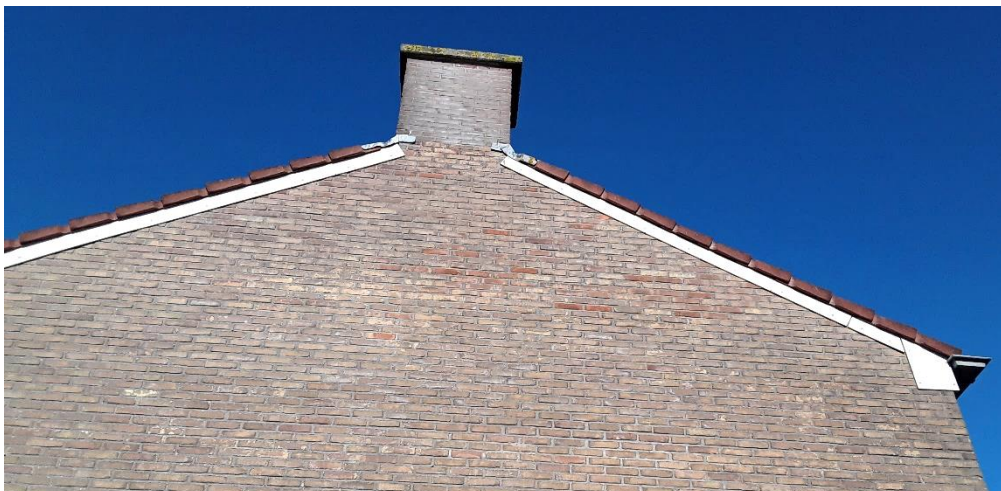
**Foto 5** *Typische kopgevel zonder open stootvoegen en met trespa windveren.*

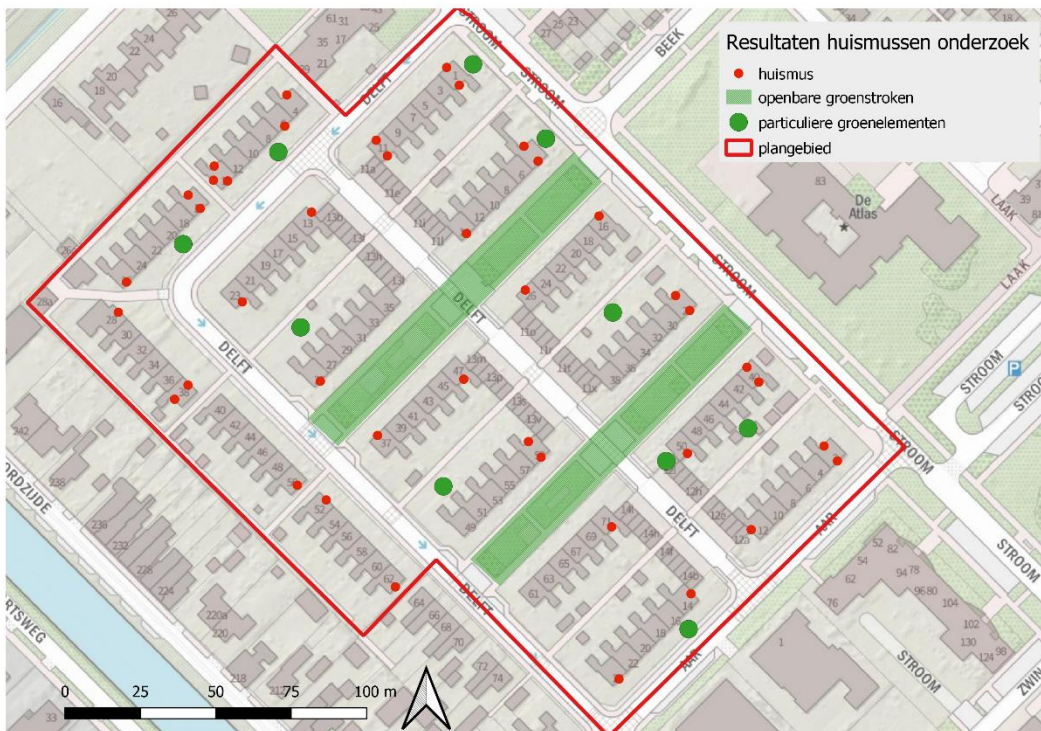
**Figuur 4** Resultaten van het onderzoek naar huismussen (rode stip = nestlocatie huismus). In groen zijn de belangrijkste groenelementen in het plangebied weergegeven.

Delft	71	Hoek achter	1
Stroom	4	Hoek goot voor en achter	2
Stroom	14	Pannen goot hoek voor	1
Stroom	16	Hoek goot voor	1
Stroom	26	Goot hoek voor	1
Stroom	28	hoek goot achter en pannen hoek voor	2
Stroom	40	hoek achter en pannen hoek goot voor	2
Stroom	50	Pannen hoek goot achter	1

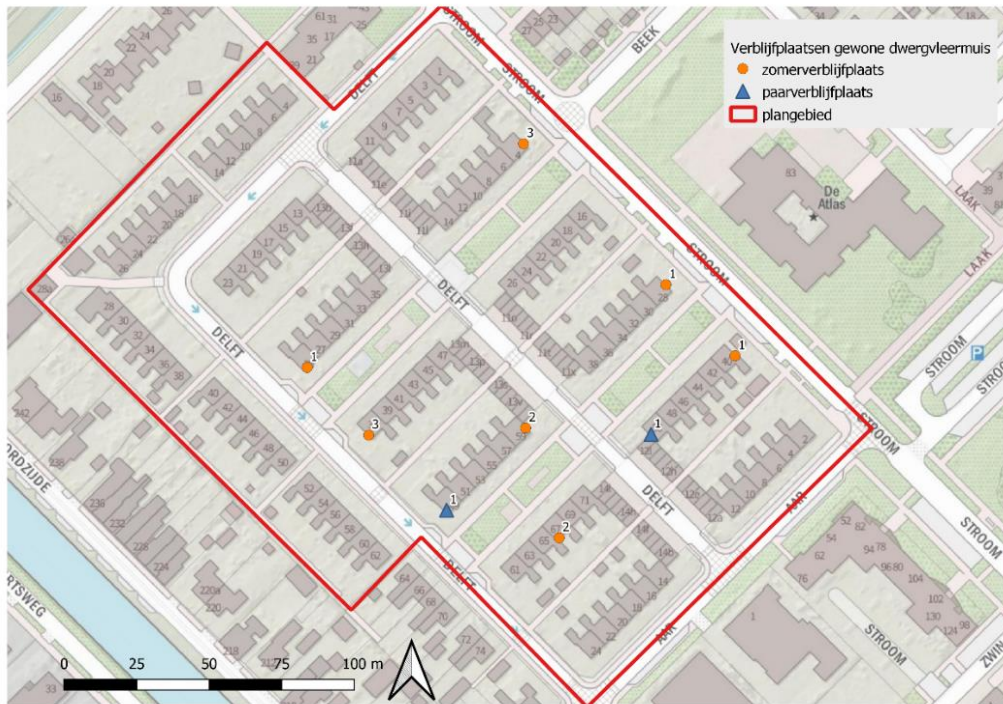
**Figuur 7** Aangetroffen verblijfplaatsen van gewone dwergvleermuis tijdens het ecologisch onderzoek.

Adres	Nr.	Type verblijf	Aantal
Stroom	4	Zomerverblijf	1
Stroom	28	Zomerverblijf	1
Stroom	40	Zomerverblijf	1
Delft	25	Zomerverblijf	1
Delft	37	Zomerverblijf	1
Delft	59	Zomerverblijf	1
Delft	67	Zomerverblijf	1
Delft	49	Paar-/winterverblijf	1
Delft	50	Paar-/winterverblijf	1

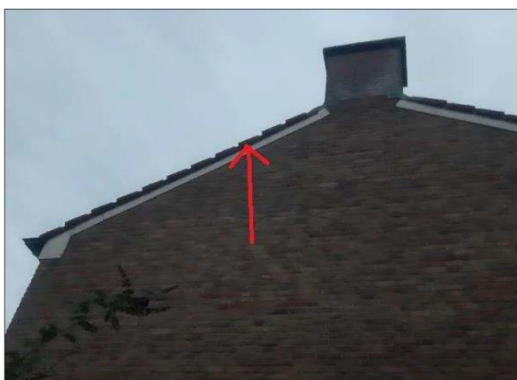
**Foto 12** Invliegopening Delft 4.

De meeste verblijfplaatsen worden bereikt via ruimtes achter de gevelpannen bij de hoekwoningen. Daarnaast is vastgesteld dat kieren in kozijnconstructies en kieren achter de goot worden gebruikt. Onderstaande foto's geven een overzicht van de ruimtes die gebruikt worden om de verblijfplaatsen te bereiken. De exacte ruimtes die als verblijfplaatsen worden gebruikt, zijn met het vleermuisonderzoek niet te achterhalen, maar het is zeer waarschijnlijk dat het steeds om ruimtes in de spouw gaat.

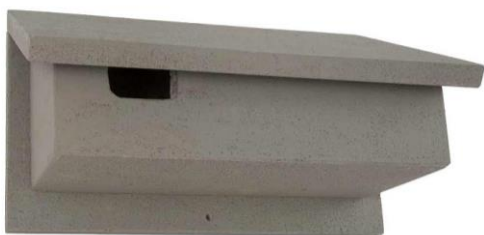
**Figuur 10** Kast NK GZ 08 voor spreeuw, verkrijgbaar via Vivara pro

De kasten moeten op een noordelijke of oostelijke oriëntatie worden opgehangen. De kasten dienen op minimaal 3 meter hoog te worden opgehangen. De onderlinge afstand tussen de kasten dient minimaal 5 meter te bedragen. We adviseren het gebruik van roestvrijstalen schroeven en bouten.

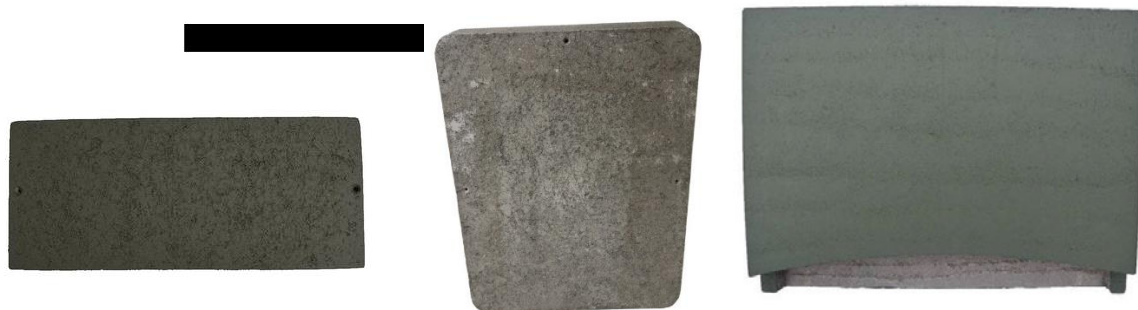
Figuur 11 ANS-2 wandschaal (links), BT-2 wandschaal (midden), ANS 1/2 (rechts). Verkrijgbaar via Veldshop.nl.

Aantal verblijven	Mitigatie-factor	Totaal aantal	Type kast	Afstand tot plangebied	Minimale hoogte (h) en onderlinge afstand (a) en oriëntatie (o)	Kwetsbare periode	Gewenningsduur
7 zomerverblijven	1:4	28	BT-2 / ANS-2	200 m	3m (h); 1,5 m (a); noord/oost/zuid/west (o)	1 apr-1 nov	3 maanden
2 paar-/winterverblijven	1:4	8	ANS 1/2	200 m		15 aug- 1 apr	6 maanden

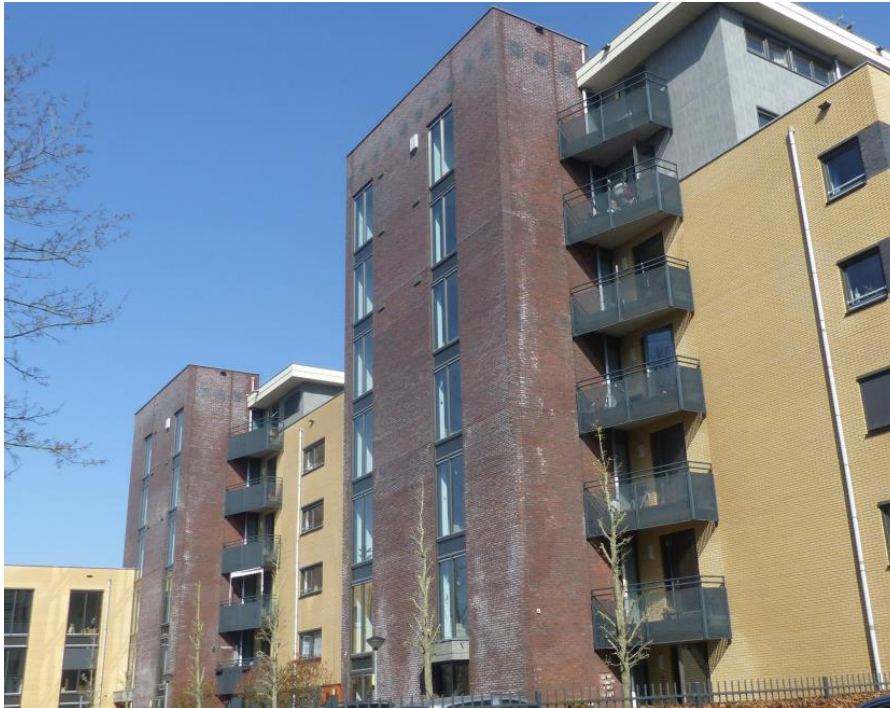
**Foto 18** 10 zomerkasten en 2 winterkasten die zijn opgehangen aan de Stroom 54-130.

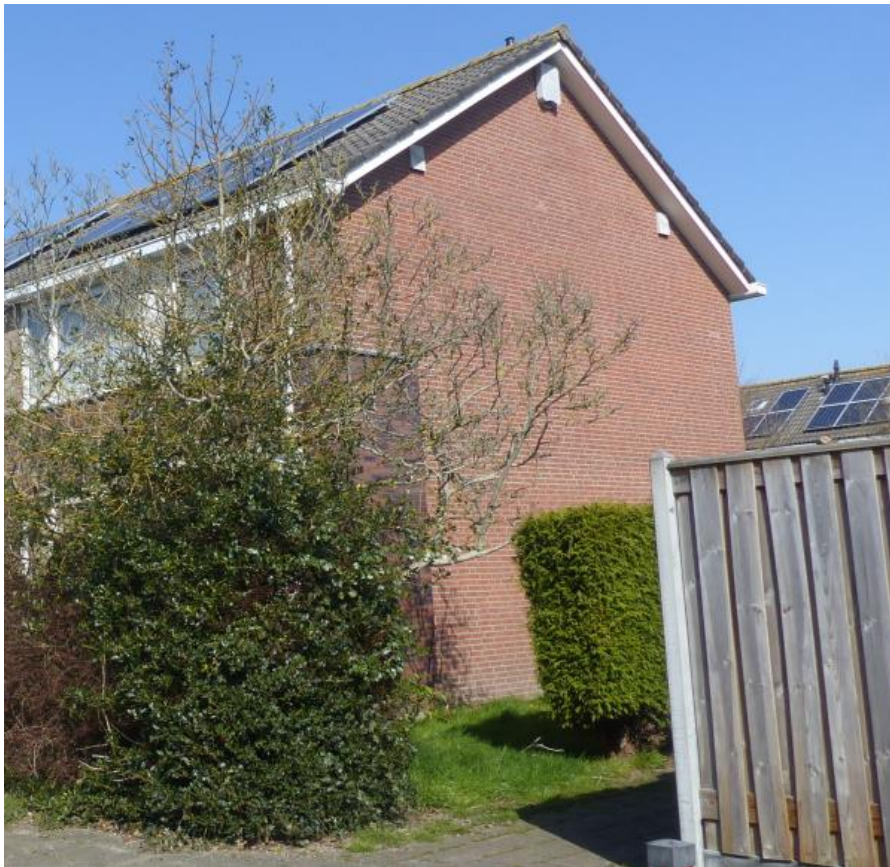
**Foto 19** 2 zomerkasten en een winterkast die zijn opgehangen aan de Ronde 2.

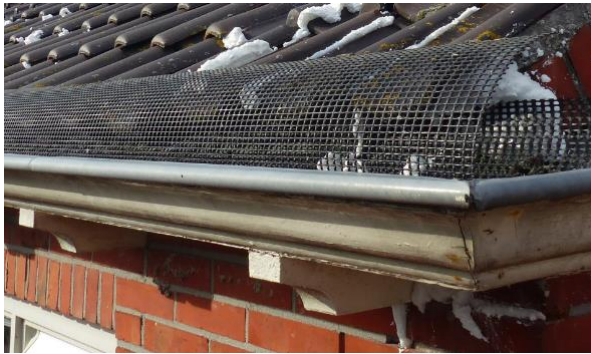
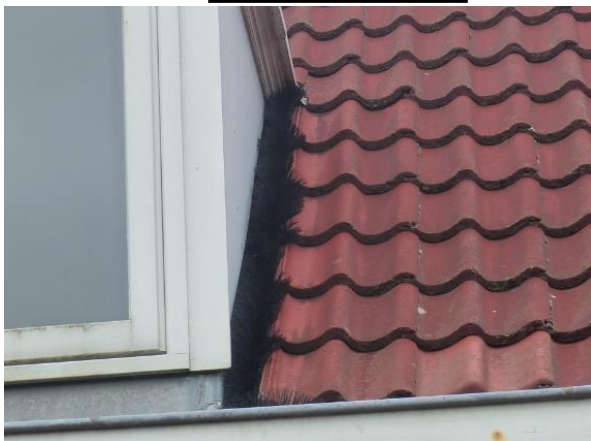
**Foto 20** Gaas in de goten (boven) en borstels geplaatst bij een dakkapel (onder).

De meeste geschikte nestlocaties bevinden zich onder de eerste rij pannen van de daken. Mogelijk zijn er ook openingen waar huismussen gebruik van maken onder gevelpannen of bij dakramen. Deze kunnen ongeschikt gemaakt worden door hieronder borstels, gaas of hout te plaatsen (foto 20).

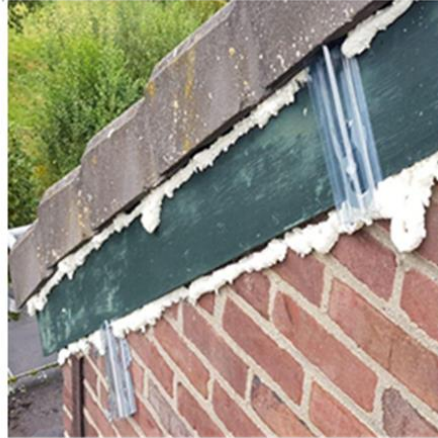
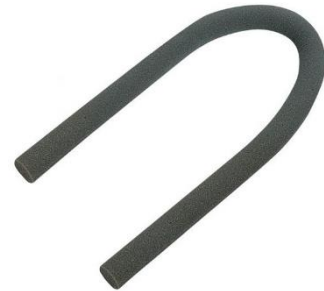
**Foto 21** Een exclusion flap (links) en geplaatste exclusion flaps bij kantpannen (midden) en vulschuim (rechts). Vulschuim en flaps zijn verkrijgbaar bij [unitura.nl](http://unitura.nl).

Een manier om de woningen ongeschikt te maken voor vleermuizen is het plaatsen van exclusion flaps (foto 21). Het ongeschikt maken met exclusion flaps bij de geschikte invlieglocaties zorgt ervoor dat vleermuizen wel uit de verblijfplaatsen kunnen, maar niet meer terug. Om te zorgen dat de vleermuis gebruik maakt van de flap kan de rest van de ruimte worden dichtgemaakt met vulschuim. Ook andere gaten en kieren die niet in gebruik zijn als invliegopening voor een verblijfplaats maar wel als zodanig gebruikt kunnen worden, dienen te worden dichtgemaakt met vulschuim of spouwborstels. Dit mag alleen onder ecologische begeleiding.

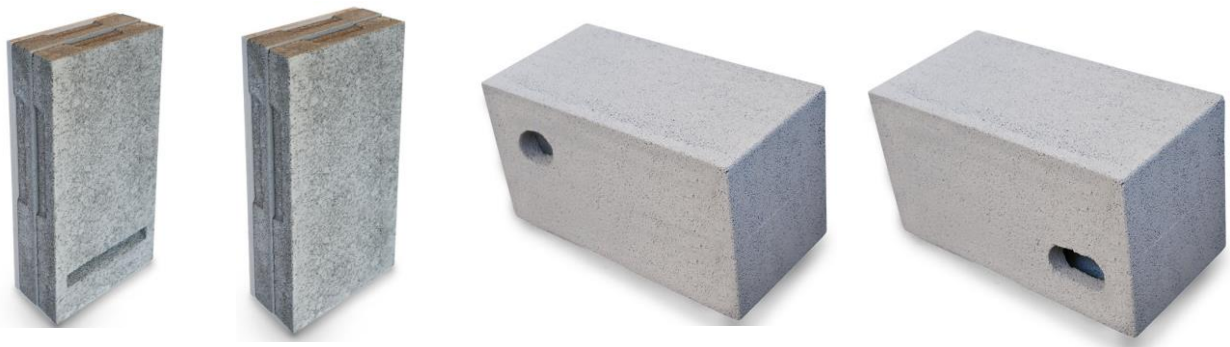
**Figuur 13** De VMPM2 kast (links), uitbreidingskast VMPM2u kast, HMP2 en de GZP2 (rechts) van Unitura.

- De kasten dienen op minimaal 4 meter hoogte te worden ingebouwd;
- Voor zover mogelijk: bouw 2 kasten in per kopgevel, met een onderlinge afstand van 1,5 meter. Als er minder dan 41 kopgevels aanwezig zijn, mogen er 3 kasten per kopgevel ingebouwd worden, mits de onderlinge afstand van 1,5 meter gebord is;

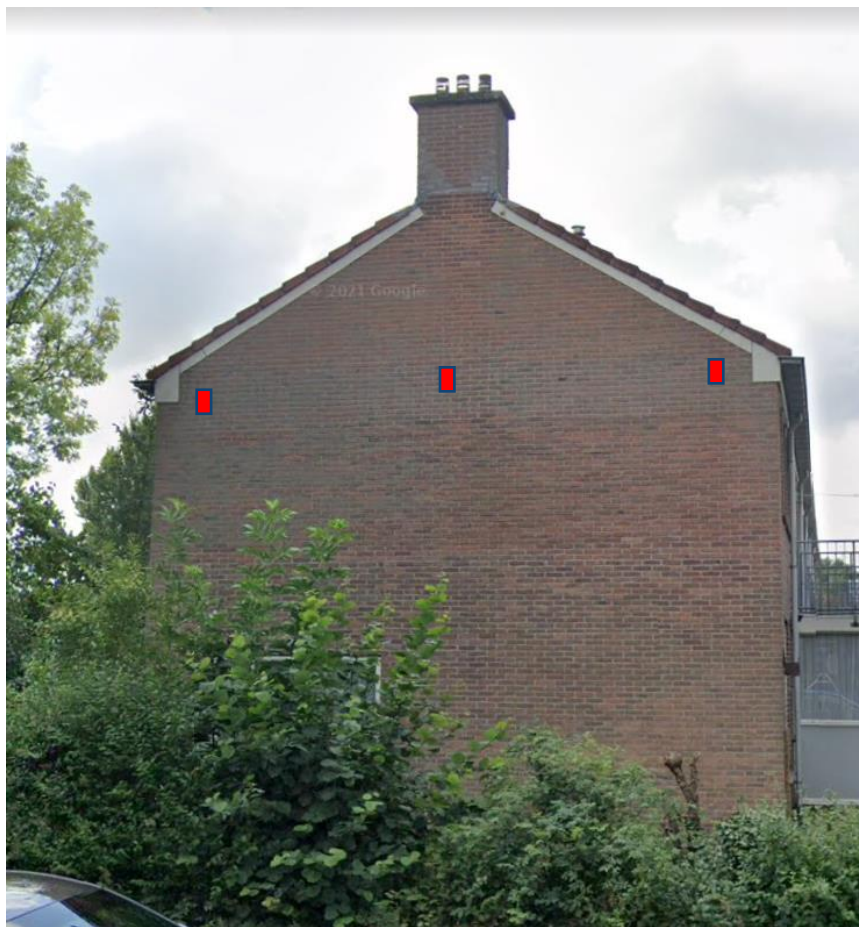
**Figuur 14** Een voorbeeld van de locatie van open stootvoegen bij de Stroom 28.

De kopgevels bieden dan ruimte die geschikt is voor zowel grote als kleinere verblijven en waar ook de grotere soorten zoals een laatvlieger, gebruik van kan maken. Er wordt dan ruim voldaan aan de mitigatieopgave voor vleermuizen.

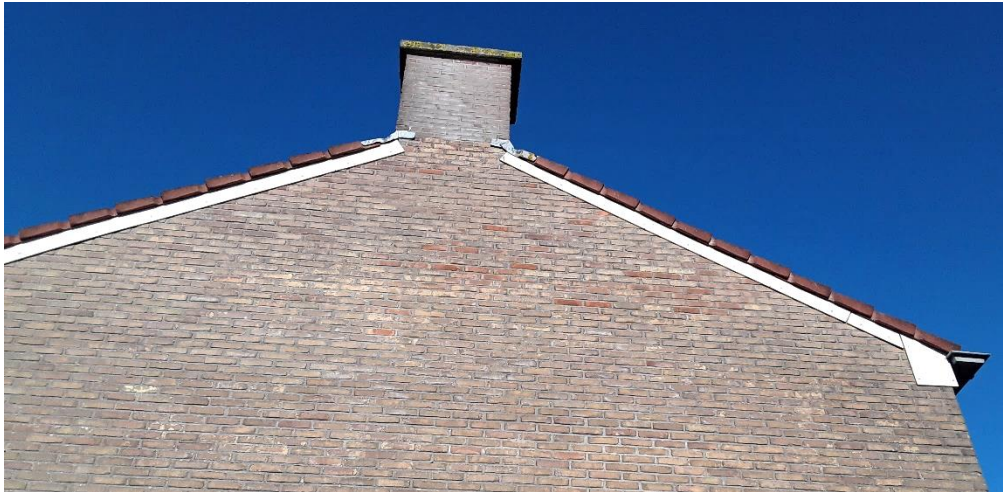
**Foto 5** *Typische kopgevel zonder open stootvoegen en met trespa windveren.*

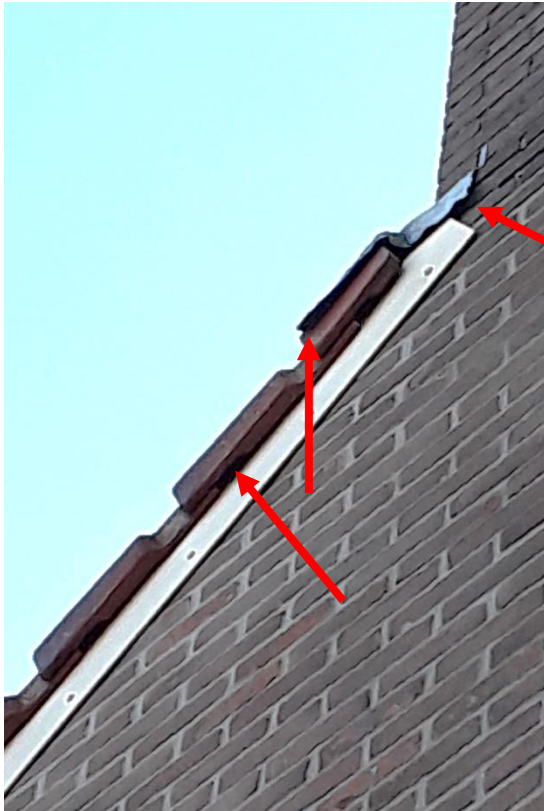
**Foto 7** Strakke gevelpannen met voor vleermuizen geschikte openingen onder pannen en loodslab.

De te slopen woningen zijn beperkt geschikt als verblijfplaats voor vleermuizen. Open stootvoegen zijn afwezig, waardoor de spouwen hooguit via de gevelpannen bereikbaar kunnen zijn. De gevelpannen liggen strak tegen elkaar en de windveren aan. Omdat op sommige plekken tussen de windveren en de gevelpannen kieren zitten, zijn de ruimtes onder de pannen mogelijk wel bereikbaar voor vleermuizen (Foto's 7, 8). Ook de trespa windveren bieden op enkele plekken door onderlinge kieren voldoende grip om op te kunnen landen. Onder een aantal loodslabben zitten ook kieren die voor vleermuizen groot genoeg zijn om ruimtes onder de dakpannen te kunnen bereiken (Foto 7). De aanwezigheid van verblijfplaatsen van vleermuizen is daarom op voorhand niet volledig uit te sluiten.

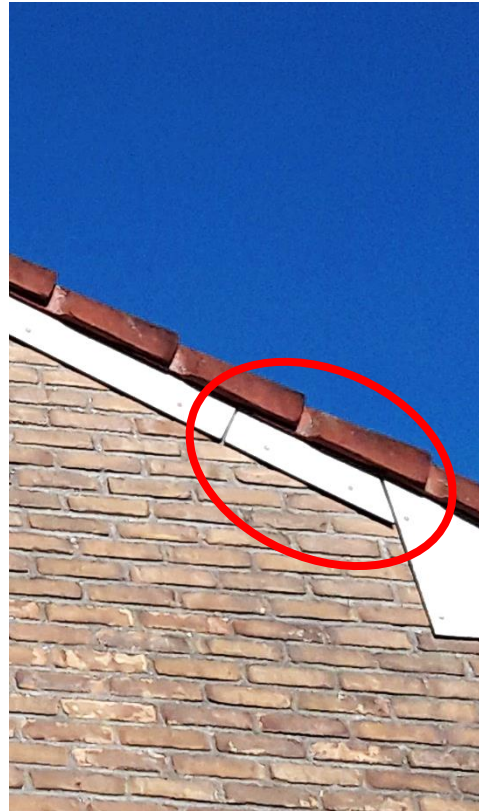
**Foto 8** Strakke gevelpannen, kieren tussen trespdelen.

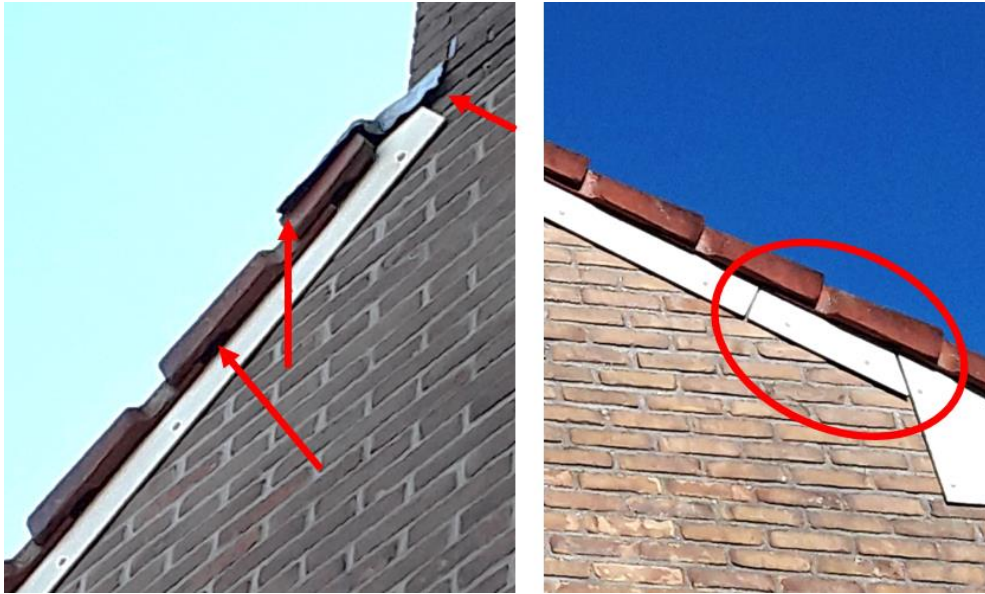
**Foto 1** Strakke gevelpannen met voor vleermuizen geschikte openingen onder pannen en loodslab (links) en strakke gevelpannen met kieren tussen trespa delen (rechts).

Tijdens de quickscan zijn bij de woningen op diverse plaatsen huismussen waargenomen. In de woningen is geschikte broedgelegenheid aanwezig onder de dakpannen. Deze ruimtes zijn toegankelijk via de gootlijn of bij de hoekwoningen via kleine openingen in de kopgevels. De te slopen woningen zijn daarnaast beperkt geschikt als verblijfplaats voor vleermuizen. Open stootvoegen zijn afwezig, waardoor de spouwen hooguit via de gevelpannen bereikbaar kunnen zijn. De gevelpannen liggen strak tegen elkaar en de windveren aan. Omdat op sommige plekken tussen de windveren en de gevelpannen kieren zitten, zijn de ruimtes onder de pannen mogelijk wel bereikbaar voor vleermuizen. Ook de trespa windveren bieden op enkele plekken door onderlinge kieren voldoende grip om op te kunnen landen. Onder een aantal loodslabben zitten ook kieren die voor vleermuizen groot genoeg zijn om ruimtes onder de dakpannen te kunnen bereiken.

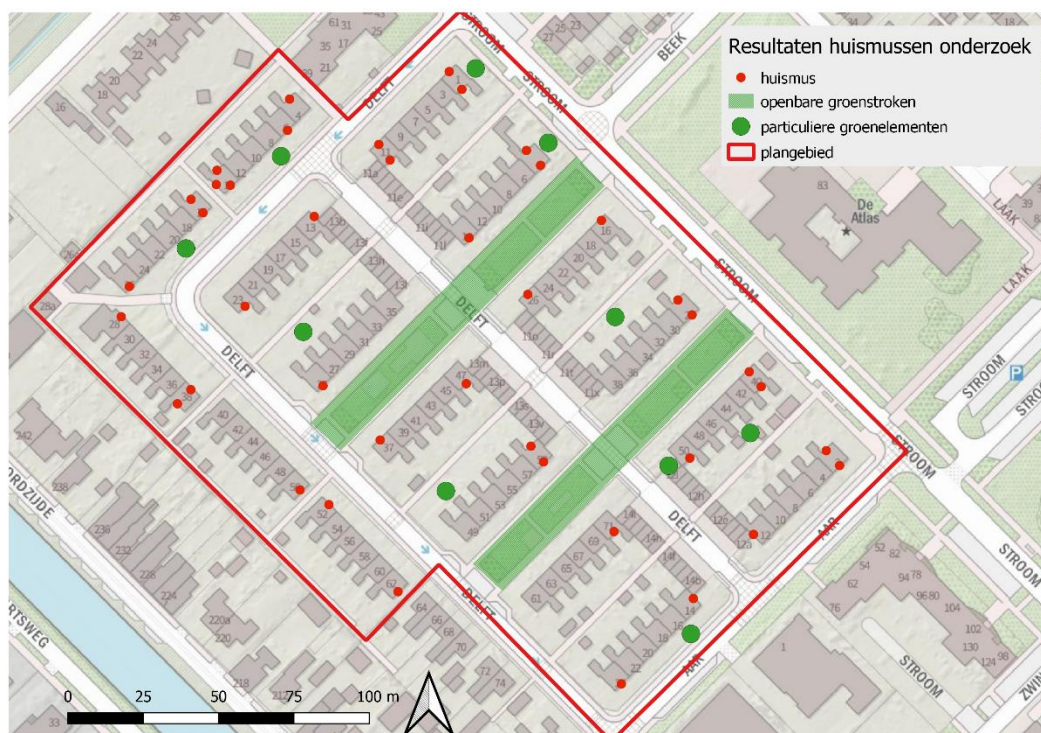
**Figuur 3** Resultaten van het onderzoek naar huismussen (rode stip = nestlocatie huismus). In groen zijn de belangrijkste groenelementen in het plangebied weergegeven.

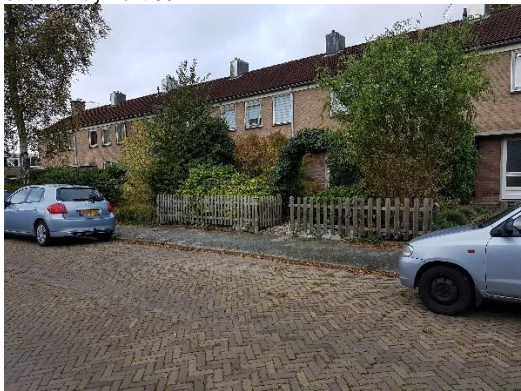
**Foto 6** Voortuinen met veel struiken (Delft 18-20).

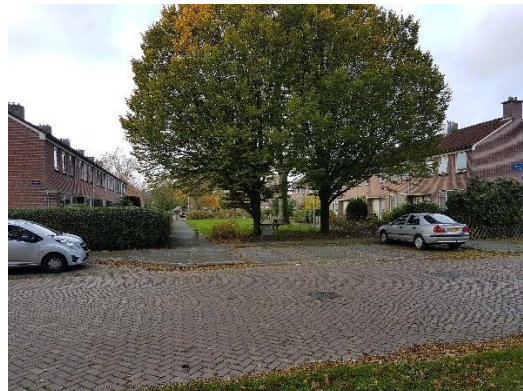
**Foto 7** Groenstrook met grote bomen.

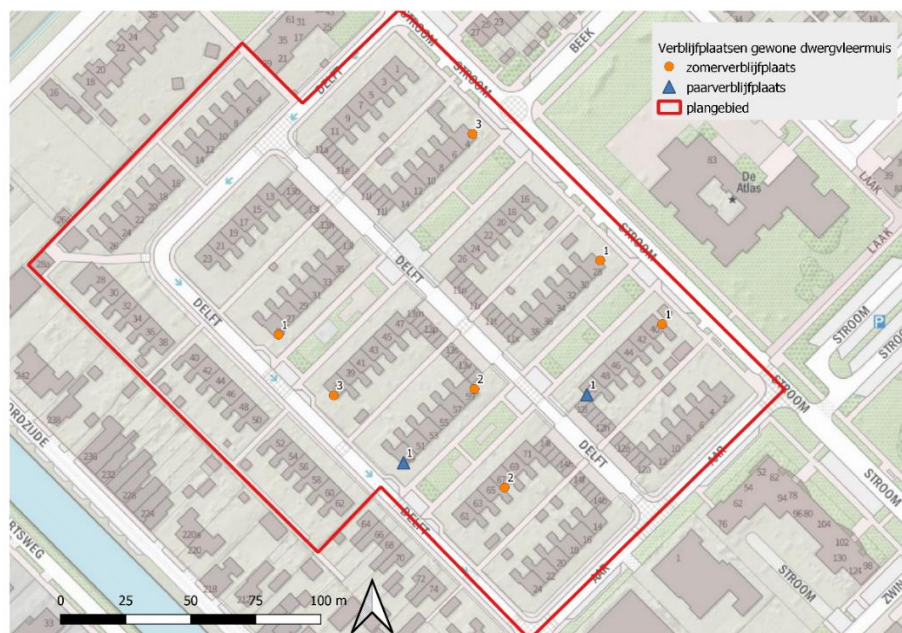
In de te slopen woningen van Actium zijn in totaal zeven zomerverblijfplaatsen en twee paarverblijfplaatsen van de gewone dwergvleermuis vastgesteld (figuur 5).

**Figuur 5** Aangetroffen verblijfplaatsen van gewone dwergvleermuizen tijdens het ecologisch onderzoek.

Het is waarschijnlijk dat de paarverblijfplaatsen ook in de winter worden gebruikt.

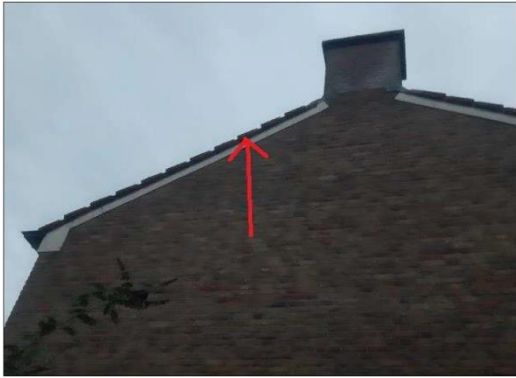
De meeste verblijfplaatsen worden bereikt via ruimtes achter de gevelpannen bij de hoekwoningen. Daarnaast is vastgesteld dat kieren in kozijnconstructies en kieren achter de goot worden gebruikt. Onderstaande foto's geven een overzicht van de ruimtes die gebruikt worden om de verblijfplaatsen te bereiken. De exacte ruimtes die als verblijfplaatsen worden gebruikt zijn met het vleermuisonderzoek niet te achterhalen, maar het is zeer waarschijnlijk dat het steeds om ruimtes in de spouw gaat.

Foto 8 *Invliegopening Delft 4.*

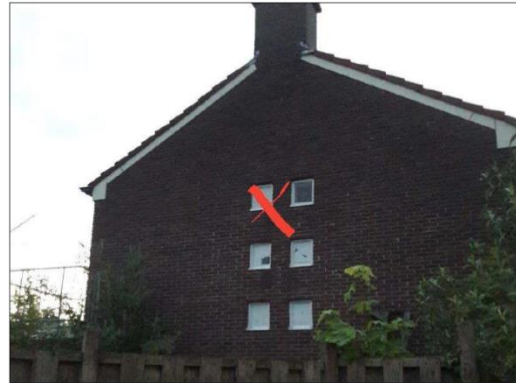
Foto 9 *Invliegopening Delft 25.*

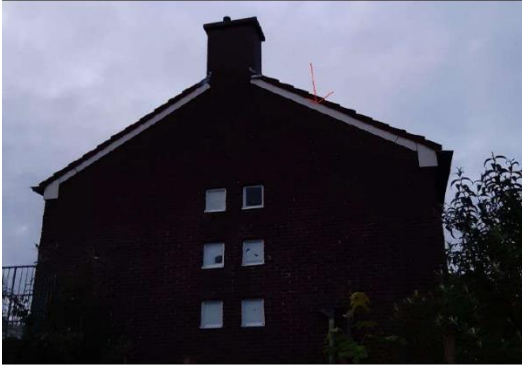
Foto 10 *Invliegopening Delft 37.*

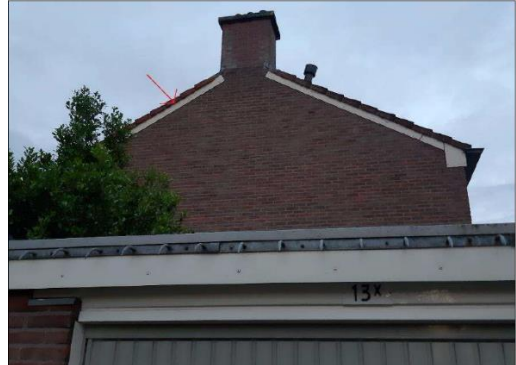
Foto 11 *Invliegopening Delft 59.*

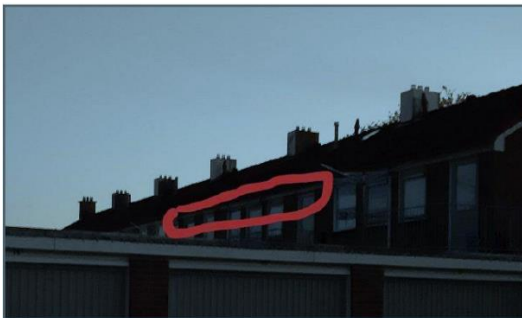
Foto 12 *Invliegopening Delft 63-69.*

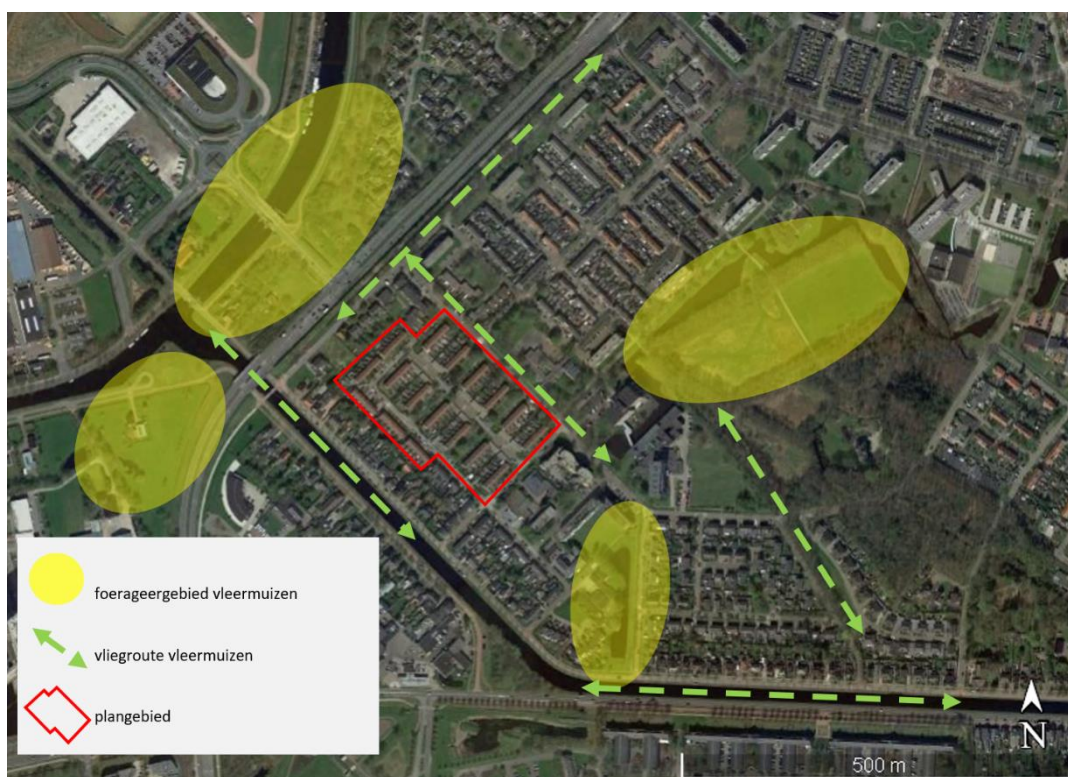
Een inschatting van de geschiktheid van de omgeving is uitgevoerd tijdens de omgevingscheck. Deze is overdag uitgevoerd in combinatie met het onderzoek naar huismussen. Op basis van deze omgevingscheck is de verwachting dat de verblijfplaatsen in het plangebied niet een op zichzelf staande populatie vormen, maar deel uitmaken van een groter netwerk. In de omgeving van het plangebied zijn veel woningen aanwezig met vergelijkbare bouwstijl en daarmee met vergelijkbare potenties voor gewone dwergvleermuizen. Tijdens het vleermuisonderzoek zijn met name in de twee nazomerrondes op verschillende locaties in de omgeving van het plangebied paarverblijfplaatsen vastgesteld. Daaruit is gebleken dat de potenties van de woningen in de omgeving niet afwijken van de onderzochte woningen. Een kaart met geschikte foerageergebieden en mogelijke vliegroutes in de omgeving van het complex is weergegeven in figuur 6.

**Figuur 6** Kaartbeeld van de omgeving van het plangebied met foerageergebieden en mogelijke vliegroutes van vleermuizen.

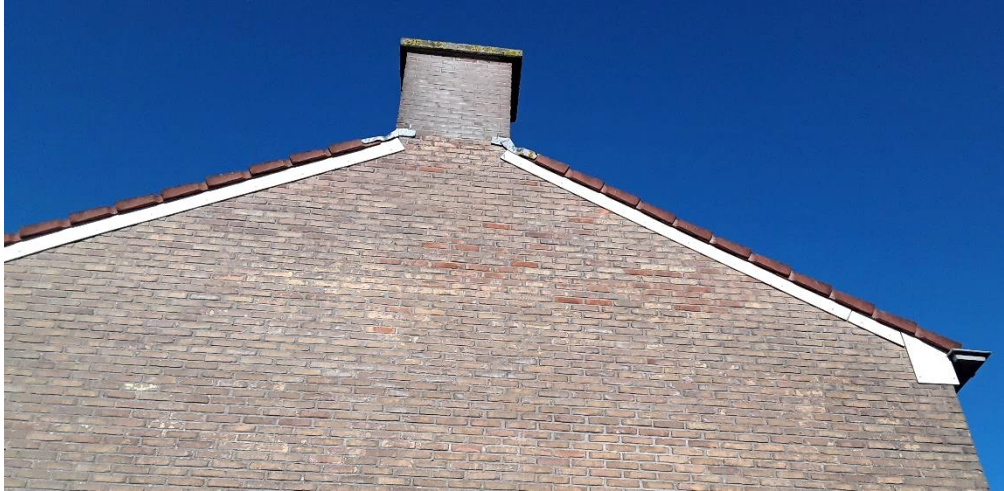
**Foto 2** Typische kopgevel zonder open stootvoegen en met trespa windveren.

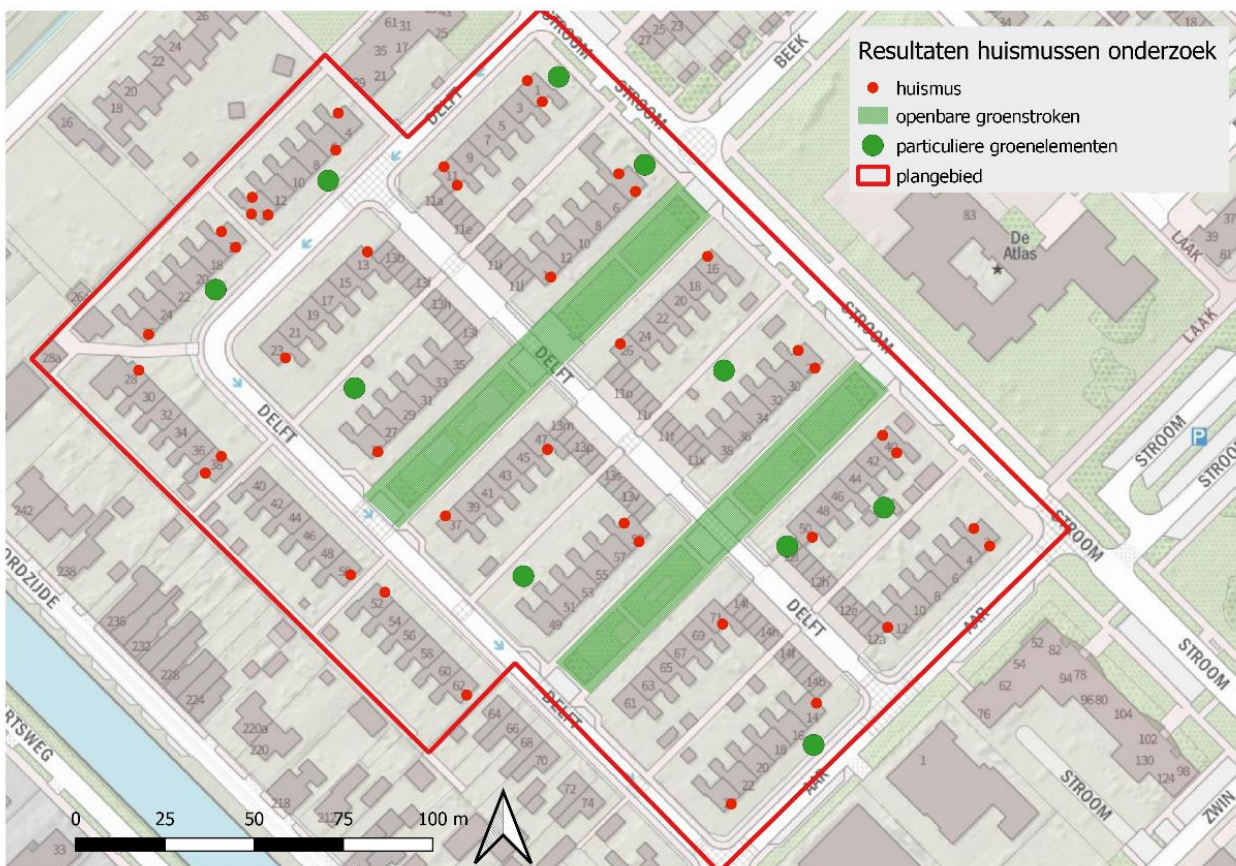
**Figuur 3** Resultaten van het onderzoek naar huismussen (rode stip = nestlocatie huismus). In groen zijn de belangrijkste groenelementen in het plangebied weergegeven.

Er zijn 41 huismusnesten aangetroffen in het plangebied. Deze bevinden zich verspreid over de wijk. Daarnaast zijn in enkele tuinen en in het openbare groen enkele belangrijke groenelementen aanwezig, die gebruikt worden als rust- en schuilplaats. Zie onderstaande figuur.

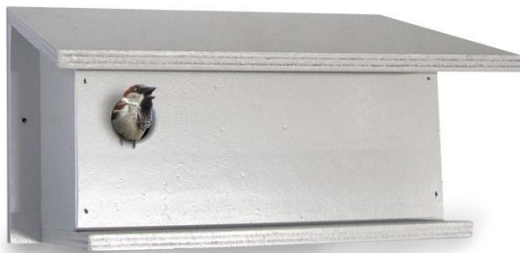
**Figuur 4** Huismuskast HTM1 verkrijgbaar via [unitura.nl](http://unitura.nl)

Actium heeft niet voldoende woningbezit om de huismuskasten op te hangen binnen 200 meter van de aangetroffen verblijfplaatsen. Hierdoor zijn particulieren aangeschreven om te vragen of nestkasten mogen worden opgehangen aan de gevels van hun woningen. Ten tijde van het updaten van dit mitigatieplan (d.d. 7 april 2022) zijn de exacte op te hangen locaties nog onbekend. In figuur 5 worden de mogelijke locaties opgegeven. Als blijkt dat er vanuit de particuliere bewoners niet voldoende locaties worden gevonden, dan mag worden uitgeweken naar bomen in de omgeving, of wordt als het echt niet anders mogelijk is een huismussentil geplaatst (zoals besproken met mevr. P. Teuben van provincie Drenthe op 14 maart 2022), zodat uiteindelijk toch 82 tijdelijke voorzieningen worden getroffen.

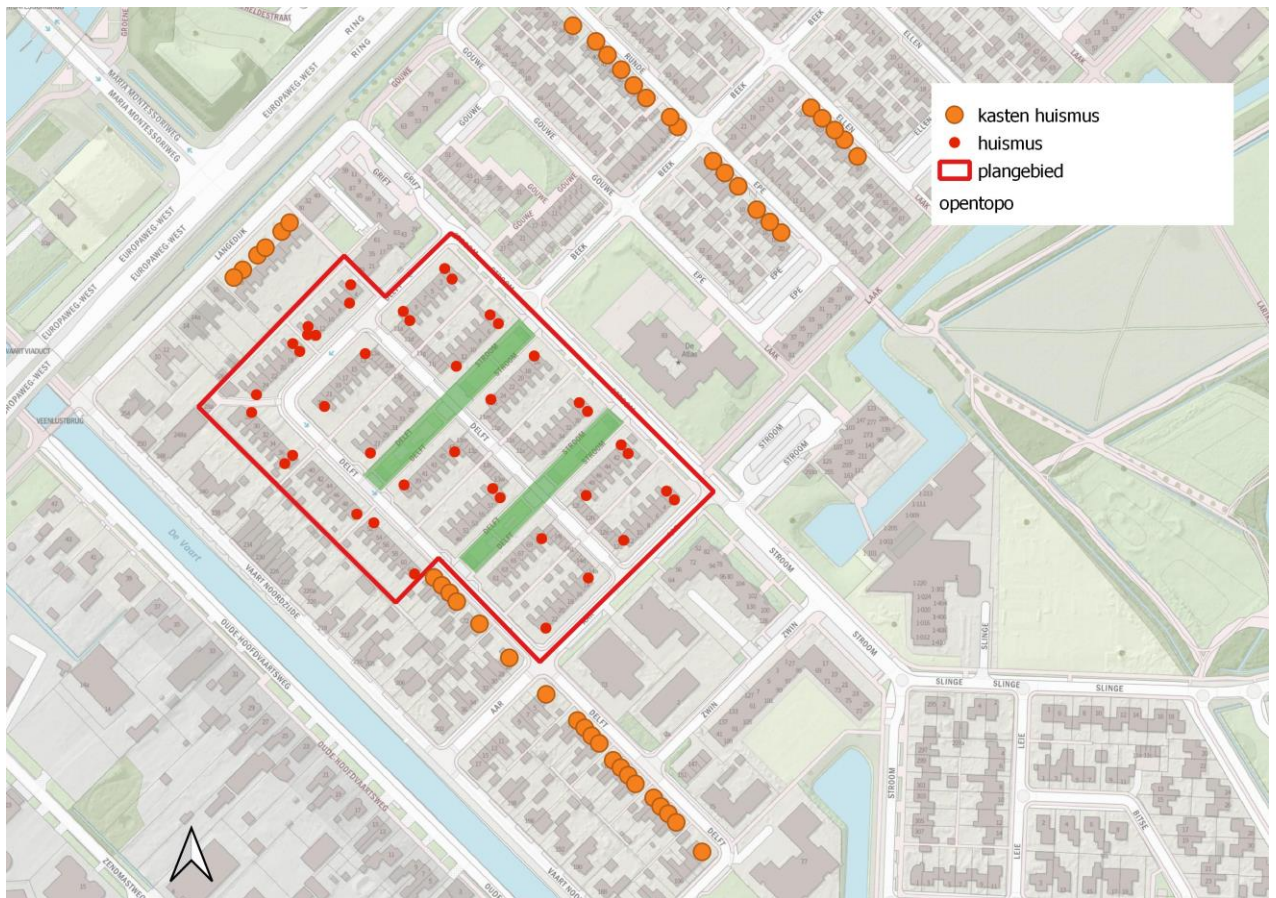
In onderstaande figuur zijn de mogelijke locaties voor de op te hangen huismuskasten weergegeven. Eén oranje stip staat voor 2 huismuskasten. In totaal zijn er 82 op te hangen kasten voor huismussen.

**Figuur 5** Voorgestelde locaties van de op te hangen huismussenkasten

Huismuskasten moeten op een noordelijke of oostelijke oriëntatie worden opgehangen. De kasten dienen op minimaal 3 meter hoog (maar liever hoger) te worden opgehangen. Er kunnen meerdere kasten aan één gevel worden geplaatst, mits de onderlinge afstand 1 meter bedraagt. Foto's 4 t/m 6 geven een voorbeeld van de plaatsing van kasten op gevels. In de nabijheid van de locaties waar de kasten worden opgehangen, dienen voldoende schuil- en rustplaatsen aanwezig te zijn in opgaand groen.

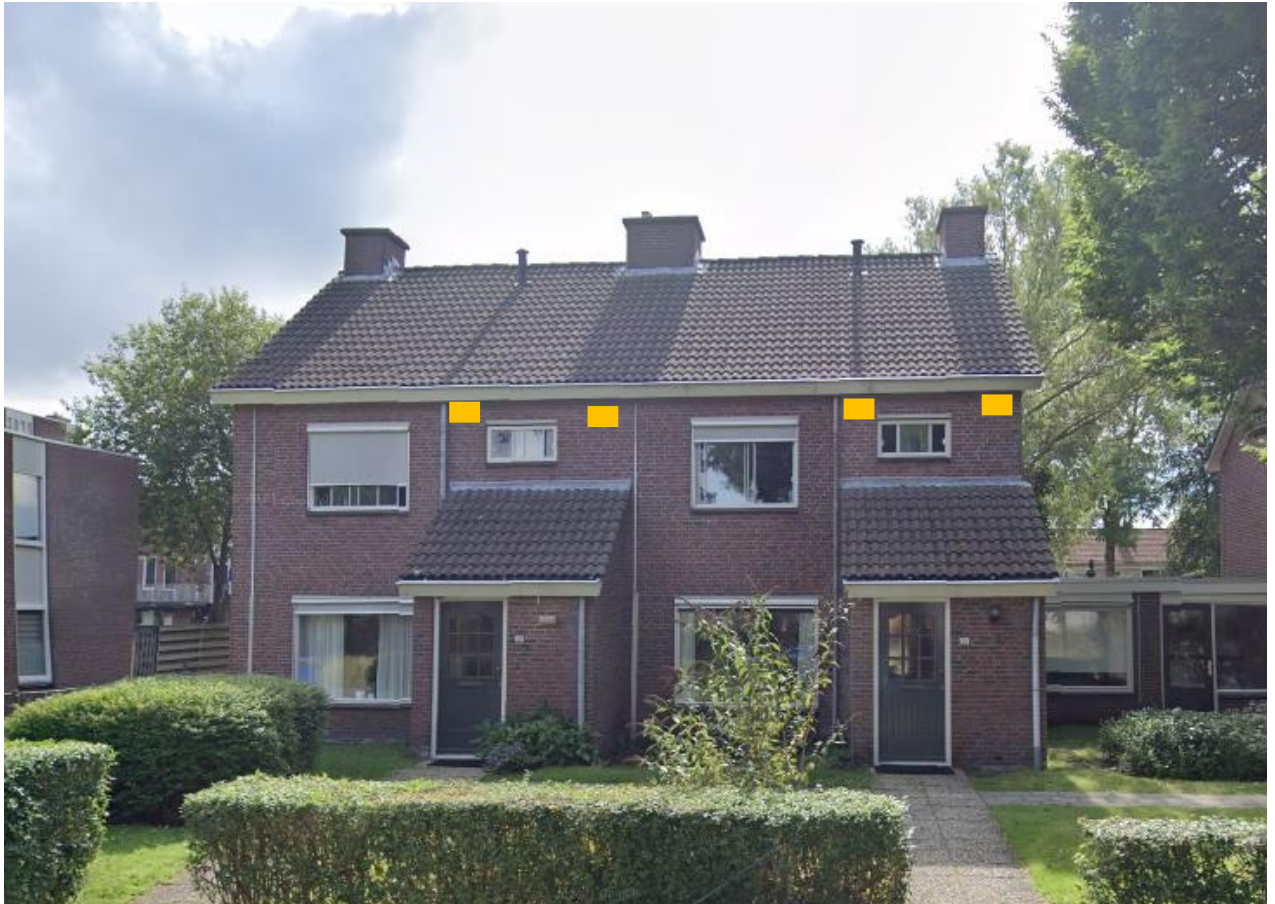
**Foto 4** Voorbeeld van de op te hangen huismuskasten (oranje vlakken) aan de noordzijde van Langedijk 26 en 28.

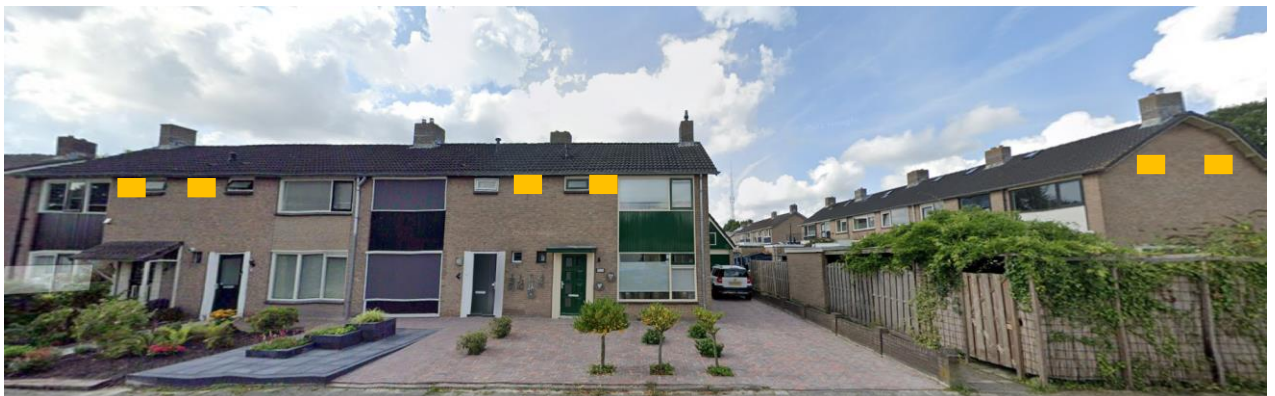
**Foto 5** Voorbeeld van de op te hangen huismuskasten (oranje vlakken) aan de noordzijde van Delft.

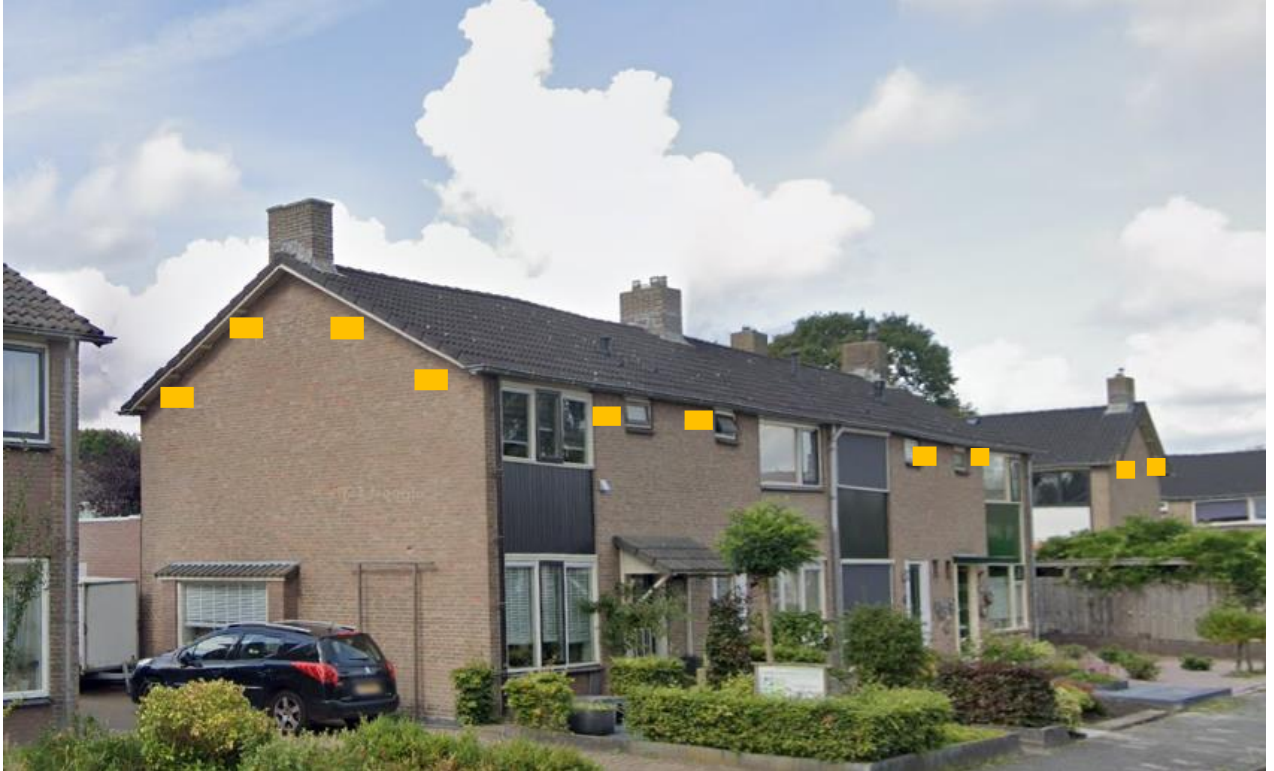
**Foto 6** Voorbeeld van de op te hangen huismuskasten (oranje vlakken) aan de noordzijde en oostzijde van Delft. Er kunnen 8 huismuskasten aan één blok worden gehangen. Hierbij is wel van belang dat de kasten alleen op een plek met noordelijke of oostelijke oriëntatie mogen worden geplaatst.

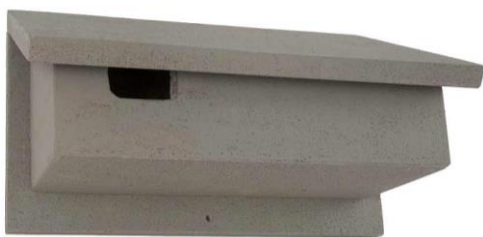
**Figuur 7** Kast NK GZ 08 voor spreeuw, verkrijgbaar via Vivara pro

De kasten moeten op een noordelijke of oostelijke oriëntatie worden opgehangen. De kasten dienen op minimaal 3 meter hoog te worden opgehangen. De onderlinge afstand tussen de kasten dient minimaal 5 meter te bedragen. We adviseren het gebruik van roestvrijstalen schroeven en bouten.

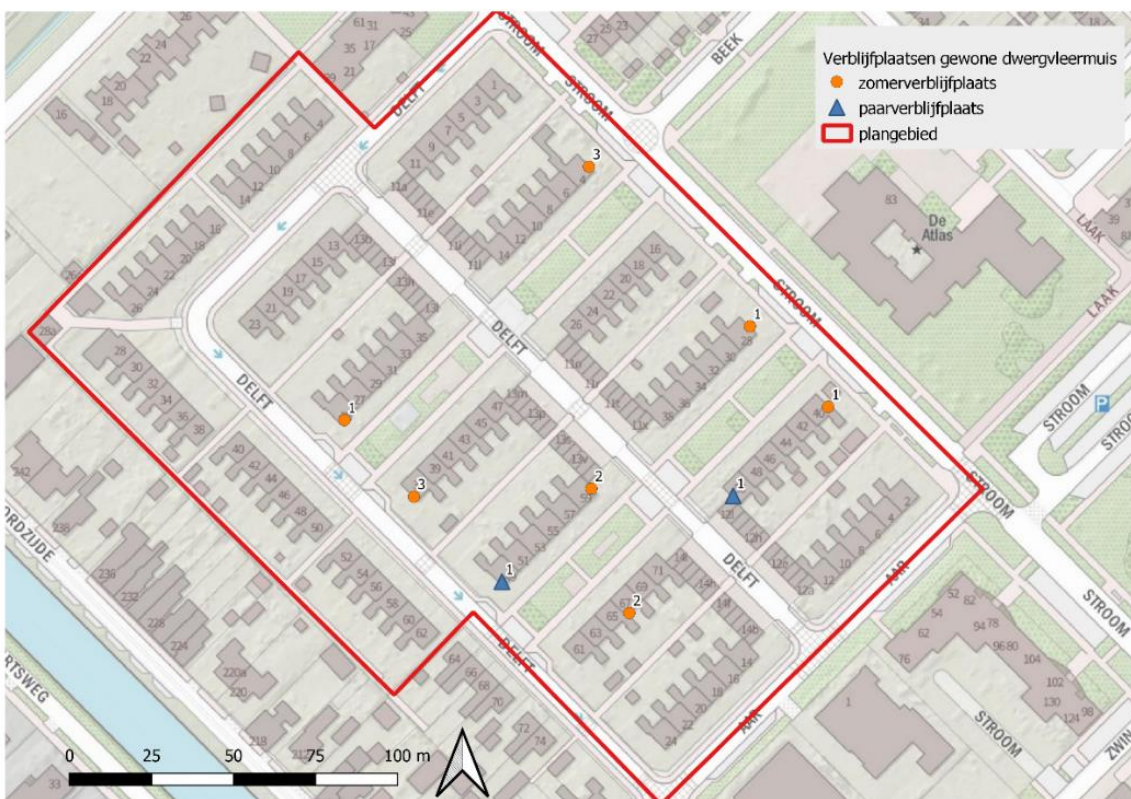
In de te slopen woningen van Actium zijn in totaal zeven zomerverblijfplaatsen en twee paarverblijfplaatsen van de gewone dwergvleermuis vastgesteld. De paarverblijven worden waarschijnlijk ook gebruikt als winterverblijf. In onderstaande figuur zijn de locaties van de verblijfplaatsen in het plangebied weergegeven.

**Figuur 8** Aangetroffen verblijfplaatsen van gewone dwergvleermuizen tijdens het ecologisch onderzoek.

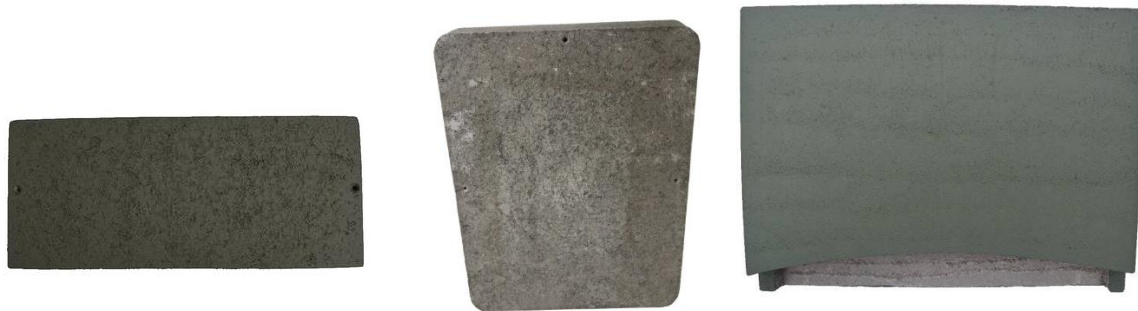
Figuur 9 ANS-2 wandschaal (links), BT-2 wandschaal (midden), ANS-1/2 (rechts). Verkrijgbaar via veldshop.nl

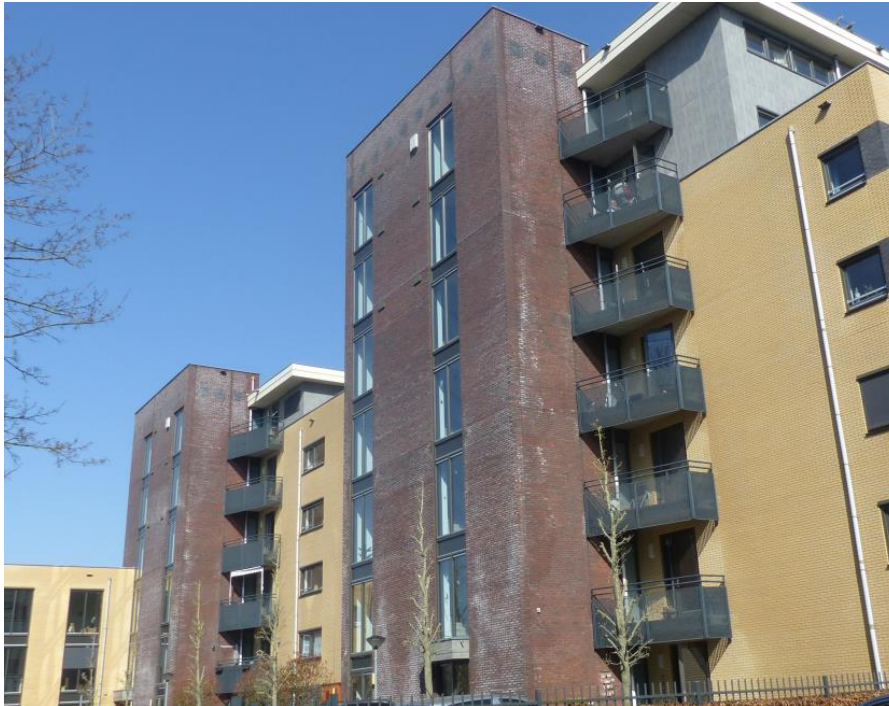
**Foto 7** 10 zomerkasten en 2 winterkasten die zijn opgehangen aan de Stroom 54-130.
