# ACTIVITEITENPLAN COMPLEX 1038 ASSEN

# ACTIVITEITENPLAN COMPLEX I038 ASSEN

Kenmerk: 20211719  
Versie: Concept  
Datum: 7 april 2022

## Quickscan Wnb complex 1038

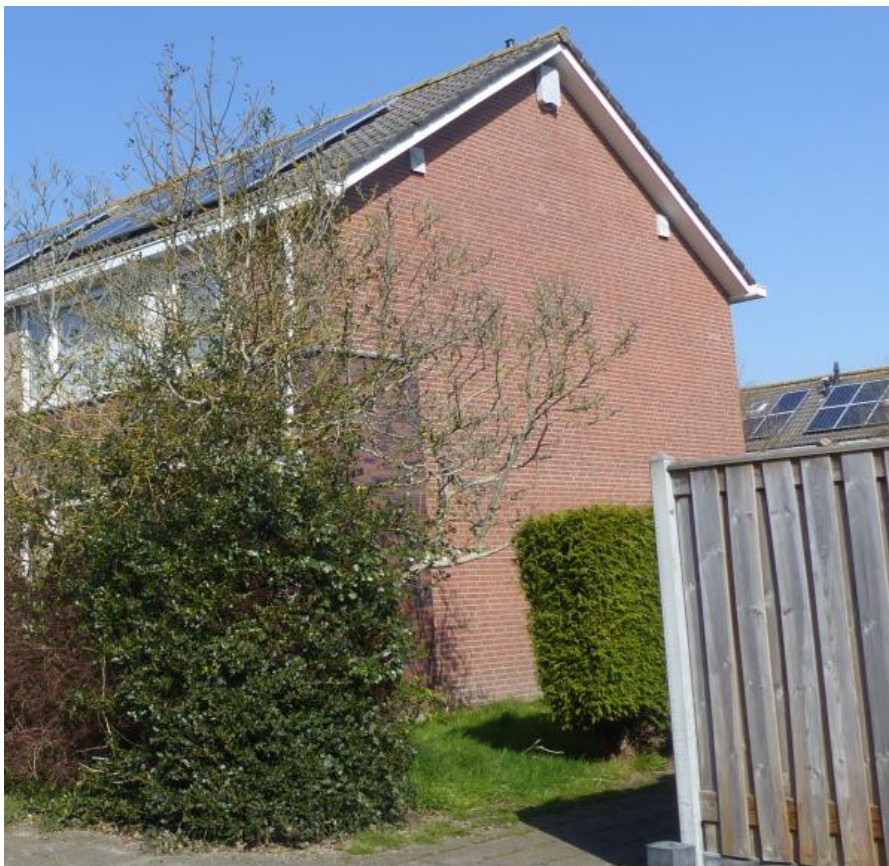
**Foto 8** 2 zomerkasten en een winterkast die zijn opgehangen aan de Ronde 2.
