GEMEENTE ASSEN

VERKENNEND ASBESTONDERZOEK

GRONDWALLEN GRASWIJK 20 TE ASSEN

DOCUMENTNUMMER
SOL020778.RAP001., versie 1.0

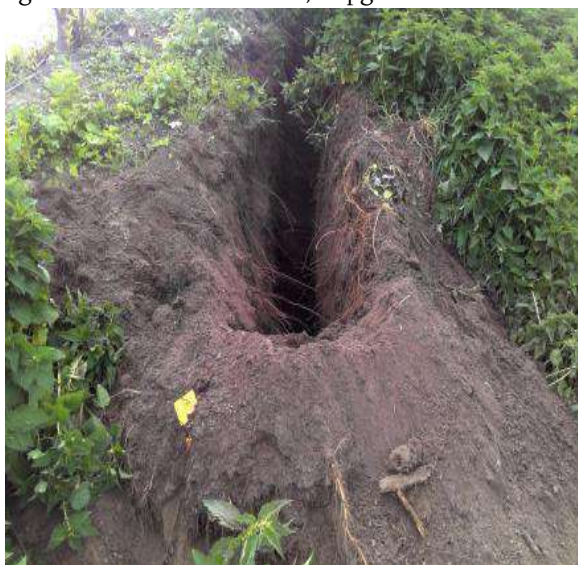
Sleuf 1.1

Bij het graven van de inspectiegaten zijn zintuiglijk geen asbestverdachte materialen waargenomen. Onderstaand zijn per grondwal een tweetal foto's opgenomen. Eveneens is een foto van de Japanse Duizendknoop opgenomen.

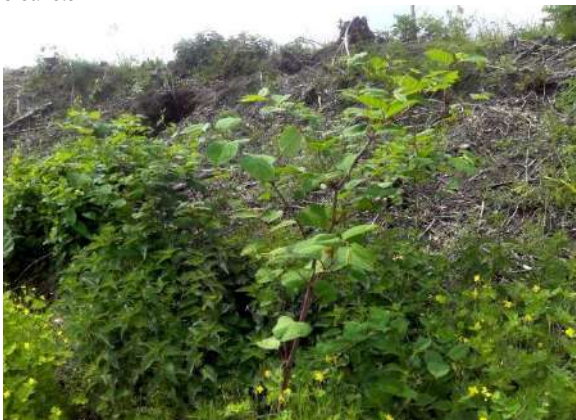
Tijdens uitvoering van het veldwerk is het bodemvochtpercentage voorafgaand aan en tijdens de werkzaamheden bepaald op meer dan 10 %. De inspectie-efficiëntie was 50-70%. De grondwallen waren tijdens de werkzaamheden her en der begroeid met bodembedekkers. Ter plaatse van grondwal 3 nabij sleuf 3.1 is een Japanse Duizendknoop waargenomen. Dit is gemeld bij de opdrachtgever.

Nabij Sleuf 3.1 (Japanse Duizendknoop)

Sinds 1 januari 2022 geldt er een nationaal handelsverbod voor drie soorten Aziatische duizendknopen (Japanse duizendknoop, Sachalinse duizendknoop en de Boheemse duizendknoop). Bij grondverzet dient dus rekening te worden gehouden met deze soorten. De partij grond/ baggerspecie, waar de soorten in aanwezig zijn, mogen alleen nog vervoerd worden voor uitroeiing en/of toegepast worden in gebieden waar de invasieve exoten reeds voorkomen.

Er gelden wettelijke beperkingen bij het verplaatsen en elders toepassen van grond, die kunnen leiden tot extra kosten. Derhalve wordt aanbevolen bij grondverzet zoveel mogelijk grond op de locatie te hergebruiken.

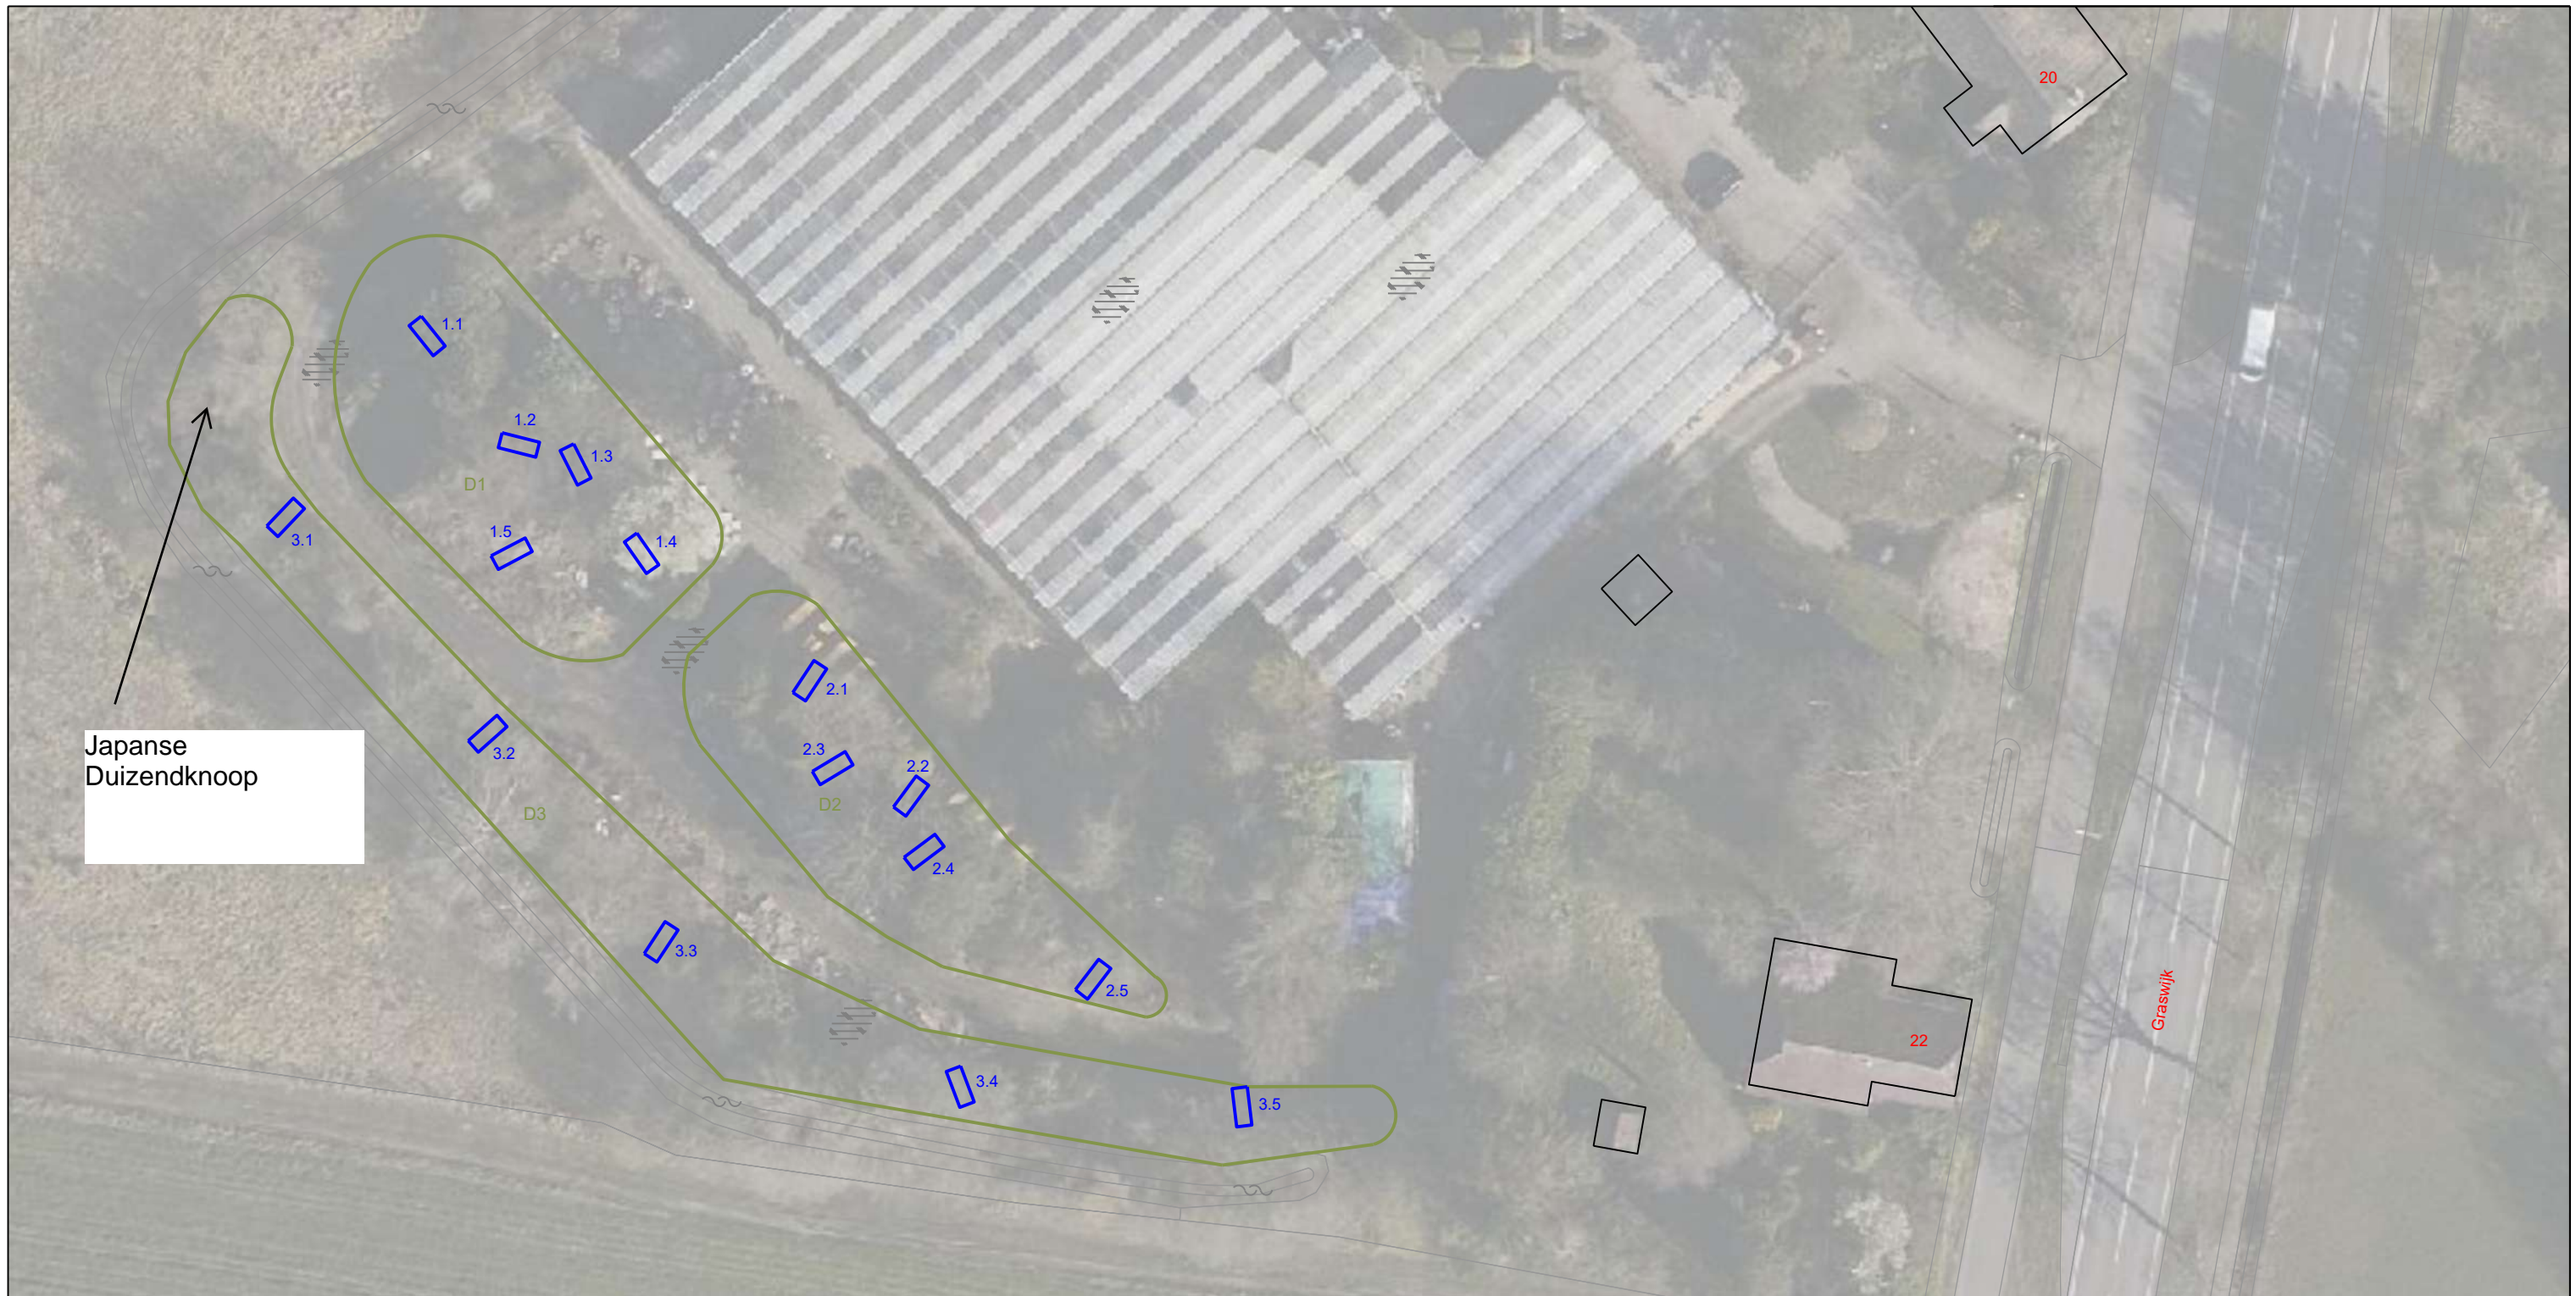
SITUATIETEKENING
ONDERZOEKSLOCATIE

De verrichte veldwerkzaamheden zijn ingemeten met behulp van 06-GPS (x, y en z-coördinaten). De situatietekening met boorpunten is opgenomen in bijlage 2. In bijlage 3 zijn de gedetailleerde boorbeschrijvingen weergegeven met de bodemopbouw van de uitgegraven sleufdiepten.

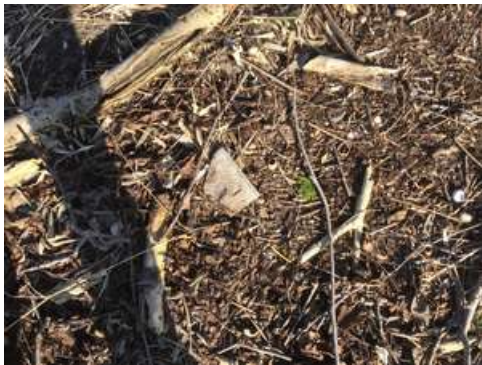
Op 7 maart 2022 is een visuele inspectie uitgevoerd door de toezichthouder van de RUD. Uit de memo van de RUD van 22 maart 2022 blijkt dat het depot uit de binnenring visueel een illegaal samengevoegd depot is. Dit omdat er veel verschillende soorten grond en bijmengingen zijn waar te nemen (glas, puin, grind, asfaltgranulaat, plastic enz.). Er zijn drie stukken asbestverdacht materiaal op het maaiveld waargenomen. De memo is opgenomen in bijlage 5.

Asbest verdacht materiaal

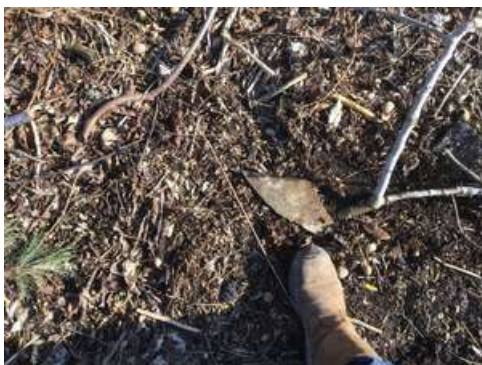
Asbes verdacht vlakke plaat
