Onderwerp: **verkennend milieukundig bodemonderzoek volgens NEN 5740+A1 De Steeg nr. 4 te Dalen**

Projectnummer: **21-M9778**

Opdrachtgever: **Bouwkundig Ontwerp- en Adviesburo Heijnen**

Datum: **07 april 2021**

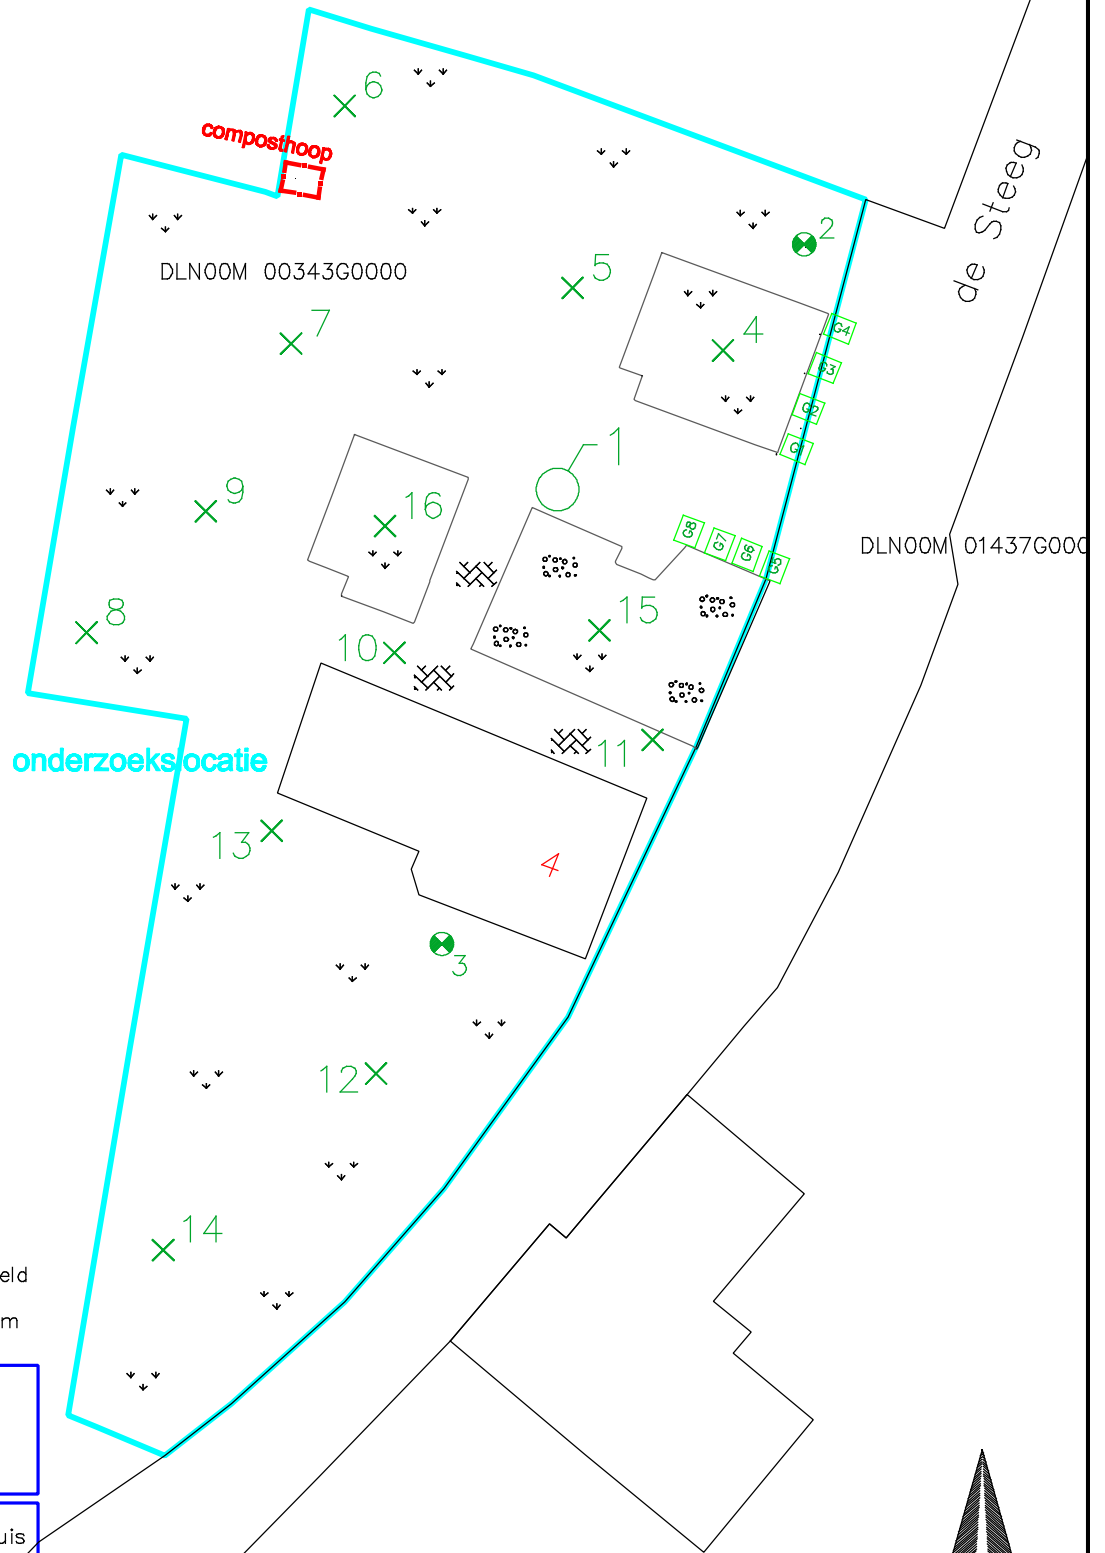
# BIJLAGE 2 ONDERZOEKSLOCATIE

\* = asbest op het maaiveld

G3 = inspectiegat 0.3x0.3 m

Het onderzoeksprogramma is ruimtelijk weergegeven in bijlage 2. In deze bijlage zijn alle geplaatste boringen geprojecteerd.

Opgemerkt wordt dat het uitgevoerde asbestonderzoek in grond alleen betrekking heeft op de toplaag (0.0-0.1 m-mv) t.p.v. druppelzones van het asbestverdachte daken van de kapschuur en de stal (zie bijlage 2).

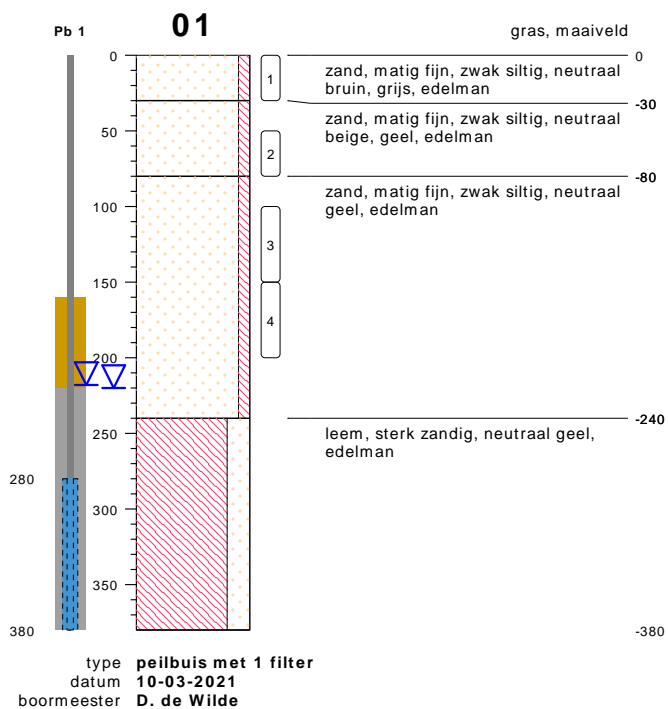
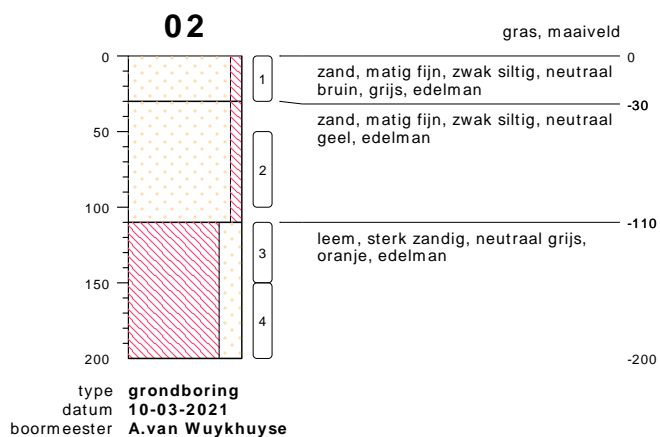
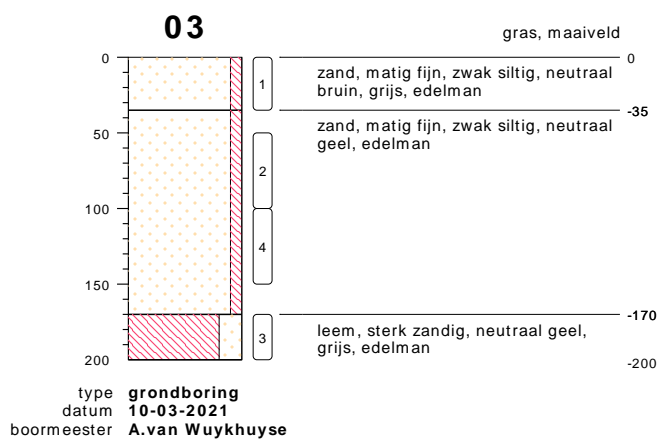
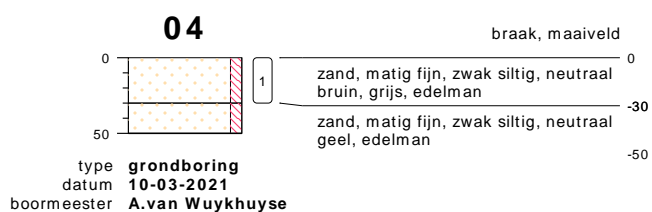
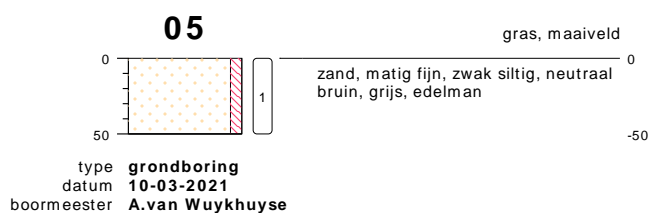
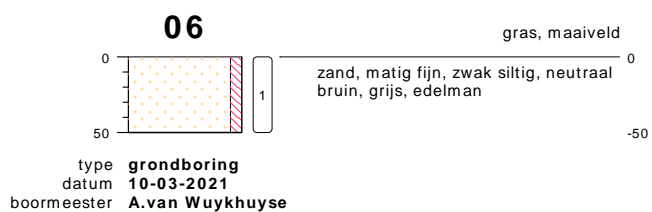
bodemprofielen **BIJLAGE 3: BOORPROFIELEN**

onderzoek **De Steeg 4, Dalen**  
 projectcode **21-M9778**  
 getekend conform **NEN 5104**

De boorprofielbeschrijvingen van alle verrichte boringen met bijbehorende zintuiglijke waarnemingen zijn grafisch uitgewerkt en opgenomen in bijlage 3.
