Onderwerp: **verkennend milieukundig bodemonderzoek volgens
NEN 5740+A1 Wethouder H. Euvingstraat 6 te Gees**

Projectnummer: **23-M10613**

Opdrachtgever: **Vereniging CPO Gees- Klimopschool**

Datum: **17 januari 2023**

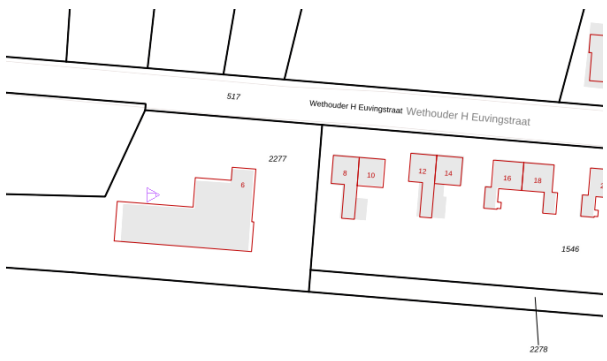
Aanwezigheid brandstoftanks	<p>Op basis van informatie van Bodemloket.nl wordt op de locatie melding gemaakt van een ondergrondse huisbrandolietank. De tank wordt aangegeven ten noorden van het bestaande gebouw.</p>

<p><i>figuur 1: mogelijke ligging ondergrondse HBO-tank volgens Bodemloket.nl</i></p> <p>De status van deze ondergrondse tank is onbekend. Ook de exacte situering van de mogelijke ondergrondse brandstoftank is niet bekend.</p> <p>In het archief van de gemeente Coevorden zijn geen documenten omtrent de ondergrondse huisbrandolietank aanwezig. Ook komt de locatie volgens informatie van de gemeente niet voor in het archief van de actie tankslag van de oude gemeente Oosterhesselen.</p> <p>Er is geen andere informatie omtrent de eventuele aanwezigheid of voormalige aanwezigheid van boven- of ondergrondse brandstoftanks op de onderzoekslocatie (binnen het te bebouwen deel).</p> <p>Er bestaat altijd de mogelijkheid dat boven- en ondergrondse brandstoftanks in het verleden geplaatst zijn zonder melding, de aanwezigheid van dergelijke tanks blijkt niet uit de verkregen informatie.</p>

Op basis van informatie van Bodemloket.nl wordt op de locatie melding gemaakt van een ondergrondse huisbrandolietank. De tank wordt op basis van informatie van Bodemloket.nl aangegeven ten noorden van het bestaande gebouw. In de praktijk zijn op deze plaats visueel geen aanwijzingen van een ondergrondse tank waargenomen.

De status van deze tank is onbekend. Ook de exacte situering van de mogelijke ondergrondse brandstoftank is niet bekend. In het archief van de gemeente Coevorden zijn geen documenten omtrent de ondergrondse huisbrandolietank aanwezig. Ook de opdrachtgever is niet op de hoogte van de aanwezigheid een (vm.) ondergrondse brandstoftank op de locatie. Aangezien de situering van een evt. ondergrondse brandstoftank niet bekend is was het in dit onderzoek niet mogelijk de milieuhygiënische bodemkwaliteit t.p.v. een evt. tank te onderzoeken.

Op de op Bodemloket.nl aangegeven plaats van de ondergrondse HBO-tank zijn in dit onderzoek twee extra boringen geplaatst en is de peilbuis gesitueerd.

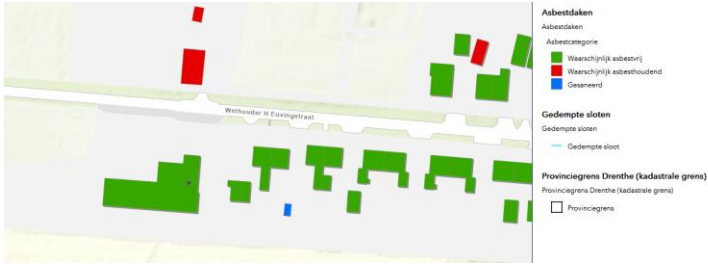
<p>Aanwezigheid asbest</p>	<p>Op basis van de provinciale asbestdakenkaart geldt dat de daken van gebouwen op de onderzoekslocatie waarschijnlijk asbestvrij zijn (zie figuur 2).</p>

<p><i>figuur 3: asbestdakenkaart provincie Drenthe</i></p> <p>T.p.v. de bestaande bebouwing is in oktober 2012 een asbestinventarisatie onderzoek uitgevoerd (rapport d.d. 31-10-2012, ref. Gebouwen Inspectie Nederland, P120767 conclusies:</p> <ul style="list-style-type: none"> - Tijdens het onderzoek zijn op de zolder en in de kruipruimte asbesthoudende materialen aangetoond. In de kruipruimte is sprake van los en beschadigde materialen. Vanwege de laatste waarneming is de inventarisatie van de kruipruimte gestaakt. - De aangetoonde besmetting met asbest in de kruipruimte vormt een potentieel humaan risico. Derhalve is het te adviseren om de besmetting te saneren.. - In verband met de aangetoonde besmetting dient de kruipruimte te worden afgesloten tot het moment dat de besmettingen zijn gesaneerd en de ruimte is vrijgegeven. - Er zijn geen actuele blootstellingsrisico's aangetoond in het schoolgebouw. <p>Het is niet bekend of de beschadigde asbestdeling in de kruipruime inmiddels zijn gesaneerd.</p> <p>Er is geen informatie bekend omtrent de evt. aanwezigheid van asbest in de bodem t.p.v. het plangebied. Er bestaat altijd de mogelijkheid dat asbest (afval/puin) ed. is begraven. Op voorhand is hiervan geen informatie bekend.</p>

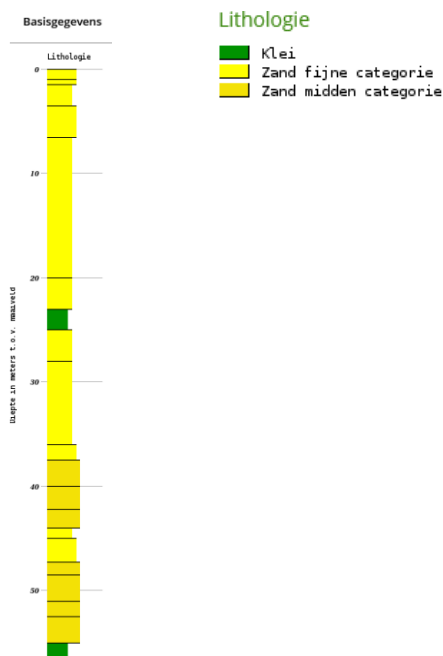
tabel 6: geohydrologische opbouw

De bovenste laag, de deklaag, heeft een hoogte van ca. 16-18 m+NAP.

De stromingsrichting van het ondiepe grondwater van het eerste watervoerend is in het kader van dit onderzoek niet vastgesteld.

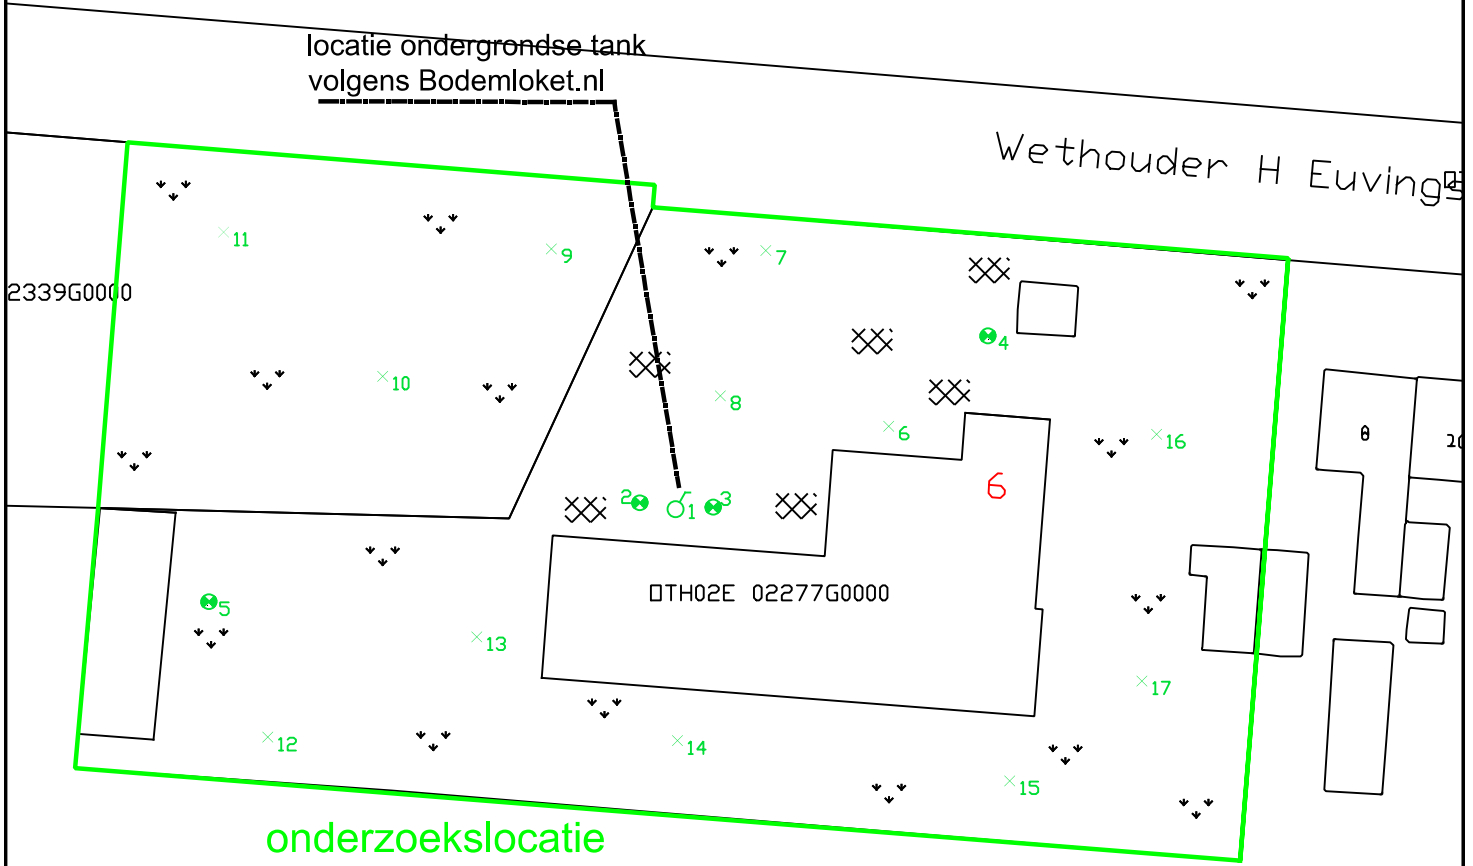
BIJLAGE 2 ONDERZOEKSLOCATIE

| ⊗ klinkers | ⦿ beton |
-
| * = boring tot 1.0 m -mv. |
| ⊙ = boring tot 2.0 m -mv. |

Alle geplaatste boringen zijn zodanig ruimtelijk verspreid over de onderzoekslocatie dat een zo representatief mogelijke indruk van de onderzoekslocatie wordt verkregen. De positionering van alle boringen is weergegeven in bijlage 2. Het veldwerkprogramma staat weergegeven in tabel 10.

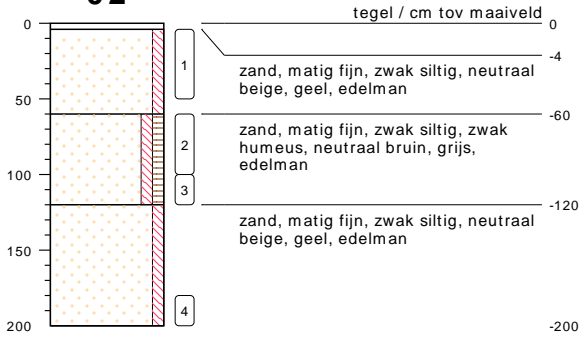
02

type **grondboring**
 datum **03-01-2023**
 boormeester **Veldwerker**

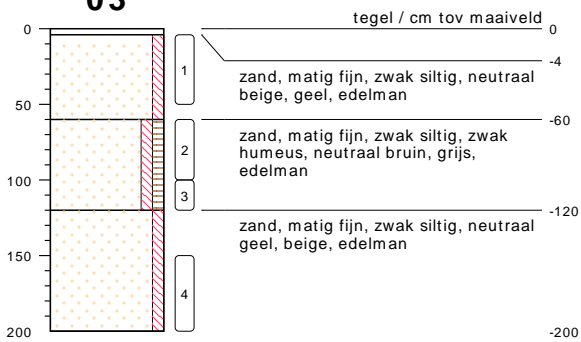
03

type **grondboring**
 datum **03-01-2023**
 boormeester **Veldwerker**

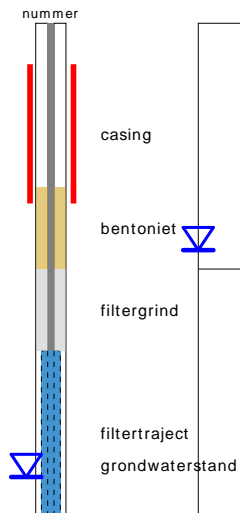
PEILBUIJS

De geplaatste peilbuis is opgebouwd uit 1 meter HDPE peilfilter omstort met filtergrind. Het filtergrind zorgt voor een goede instroming van het grondwater in het filter, daarnaast voorkomt het dat het filter dichtslibt. Het peilfilter bevindt zich 0.5 meter beneden het grondwaterniveau.

Boven het peilfilter bevindt zich een blinde HDPE opzetbuis, omstort met bentoniet (zwellklei). De zwelklei dient ervoor te zorgen dat toestroming vanuit de bovengrond wordt voorkomen. De peilbuis is geplaatst conform de eisen uit het protocol 2001.

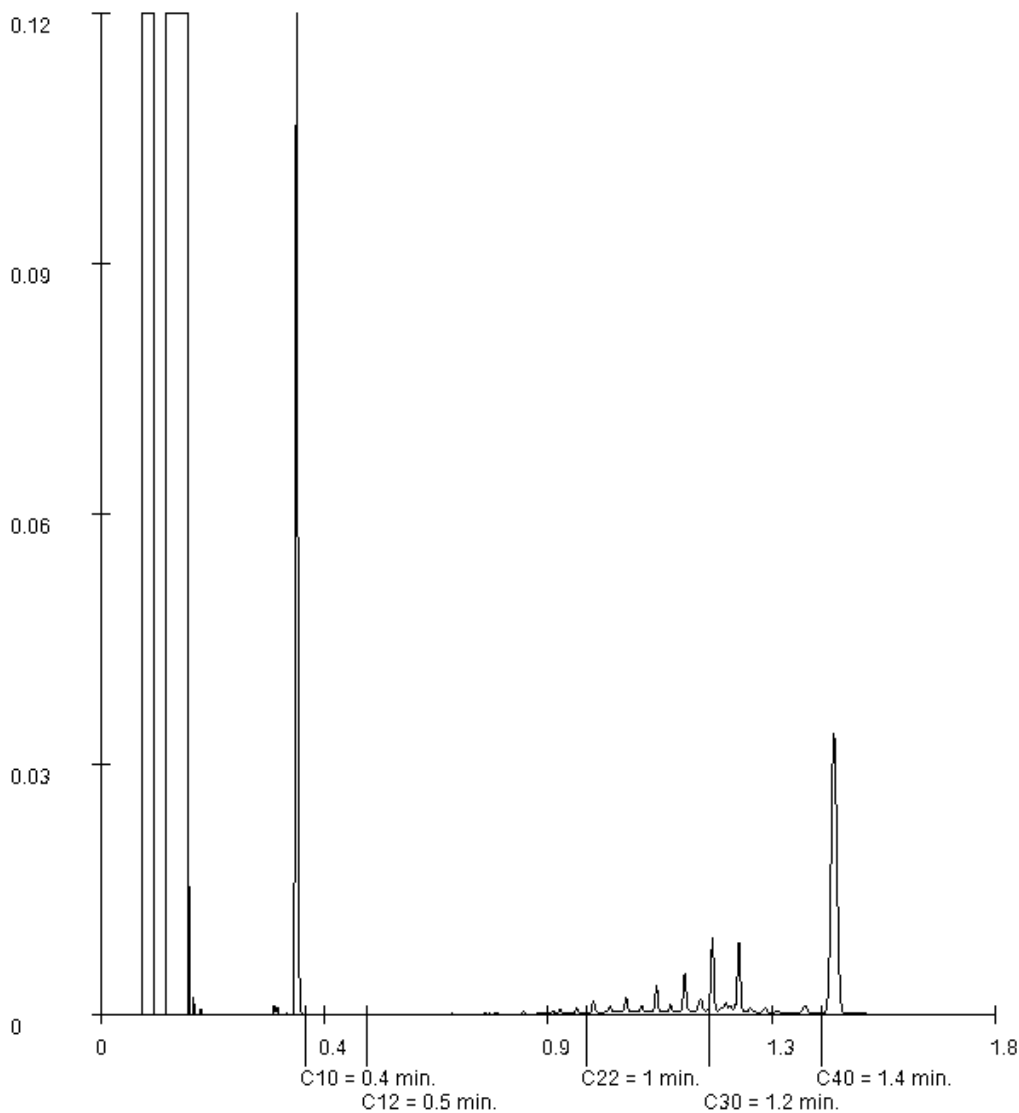
stookolie C10-C36

De C10 en C40 pieken zijn toegevoegd door het laboratorium en worden gebruikt als interne standaard.

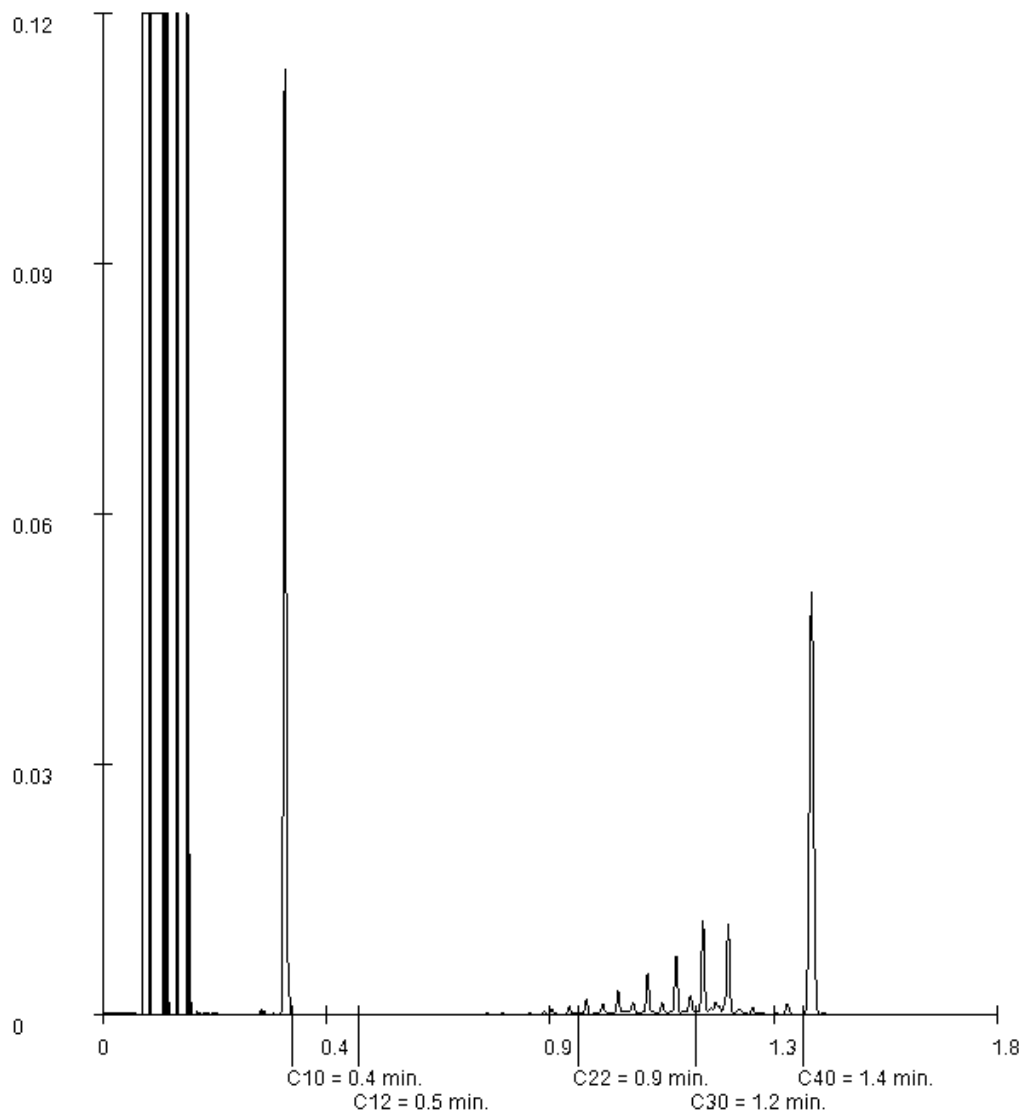
stookolie C10-C36

De C10 en C40 pieken zijn toegevoegd door het laboratorium en worden gebruikt als interne standaard.
