Onderwerp: **verkennend milieukundig bodemonderzoek volgens NEN 5740+A1 Oosterveldsestraat hoek St. Gerardusstraat, percelen sectie AE nrs. 650 (ged.) en 2387 (ged.) te Emmen**

Projectnummer: **20-M9922**

Opdrachtgever: **Peter van Dijk Projects & Investments BV**

Datum: **05 juli 2021**

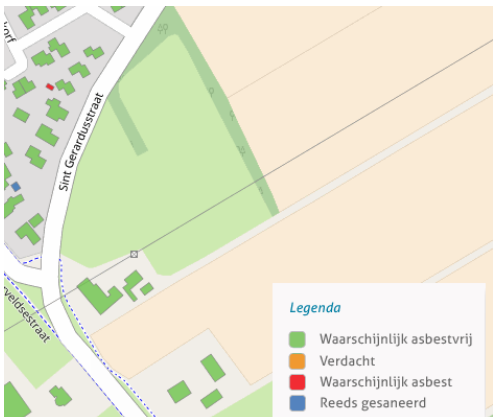
<p><i>figuur 1: inventarisatie asbestdakenkaart</i></p>

<p>Er is geen informatie bekend omtrent de evt. aanwezigheid van asbest in de bodem t.p.v. het plangebied. Er bestaat altijd de mogelijkheid dat asbest (afval/puin) ed. is begraven. Op voorhand is hiervan geen informatie bekend.</p>
Ophogingen/dempingen/stortingen	<p>Er is geen informatie omtrent evt. met bodemvreemd materiaal gedempte watergangen/ sloten t.p.v. de onderzoekslocatie (binnen het onderzochte terreindeel). Er is geen informatie omtrent evt. opgebrachte gebiedsvreemde grond (ophogingen), verhardingsmateriaal, puinmateriaal en/of afval op de onderzoekslocatie.</p>
Niet gesprongen explosieven	<p>Geen informatie, in Nederland zijn er niet gesprongen explosieven (NGE) uit de Tweede Wereldoorlog in de grond achtergebleven. De (potentiële) aanwezigheid van niet gesprongen explosieven kan een bedreiging inhouden bij grondroerende werkzaamheden en kan tot vertraging leiden bij planvorming en uitvoering van werkzaamheden. NGE's worden met name aangetroffen ter plaatse van 'strategische doelen' zoals binnensteden, verbindingswegen, spoorwegen, bruggen en havens. De gemeente is op basis van regelgeving verantwoordelijk voor het opsporen en ruimen van niet gesprongen explosieven uit de Tweede Wereldoorlog. Voor aanvullende informatie wordt verwezen naar de gemeente.</p>

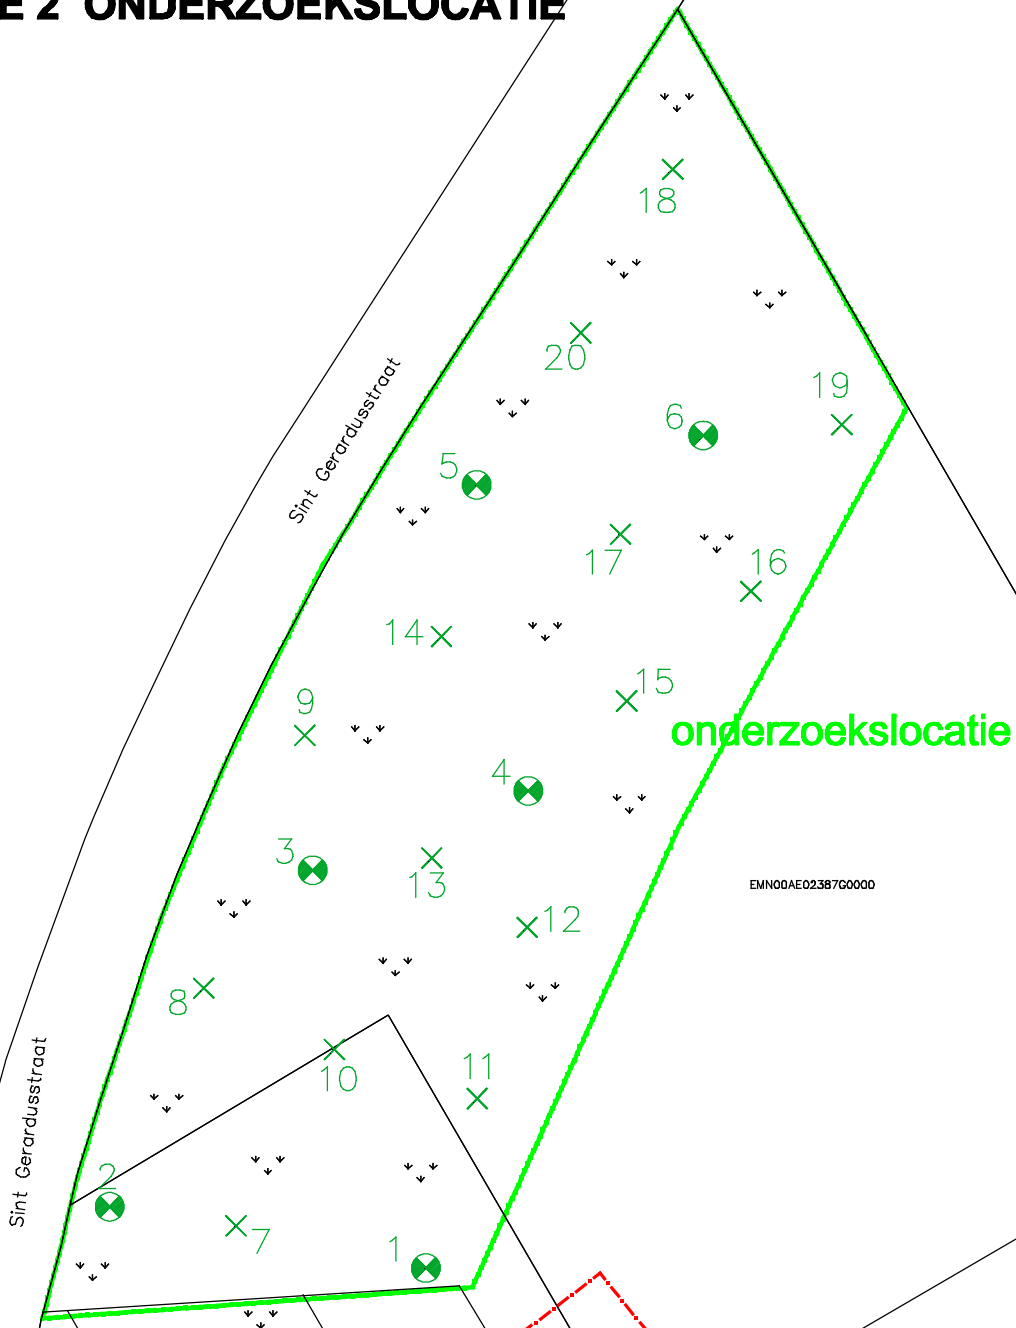
BIJLAGE 2 ONDERZOEKSLOCATIE

* = asbest op het maaiveld

G3 = inspectiegat 0.3x0.3 m

Het onderzoeksprogramma is ruimtelijk weergegeven in bijlage 2. In deze bijlage zijn alle geplaatste boringen geprojecteerd.

Alle geplaatste boringen zijn zodanig ruimtelijk verspreid over de onderzoekslocatie dat een zo representatief mogelijke indruk van de onderzoekslocatie wordt verkregen. De positionering van alle boringen is weergegeven in bijlage 2. Het veldwerkprogramma staat weergegeven in tabel 10.
