Onderwerp: **verkennend milieukundig bodemonderzoek volger
NEN 5740+A1 Trumanstraat, percelen sectie X nrs.
529, 550, 583 en 1560 (ged.) te Veenoord**

Projectnummer: **22-M10459**

Opdrachtgever: **BJZ.nu**

Datum: **12 oktober 2022**

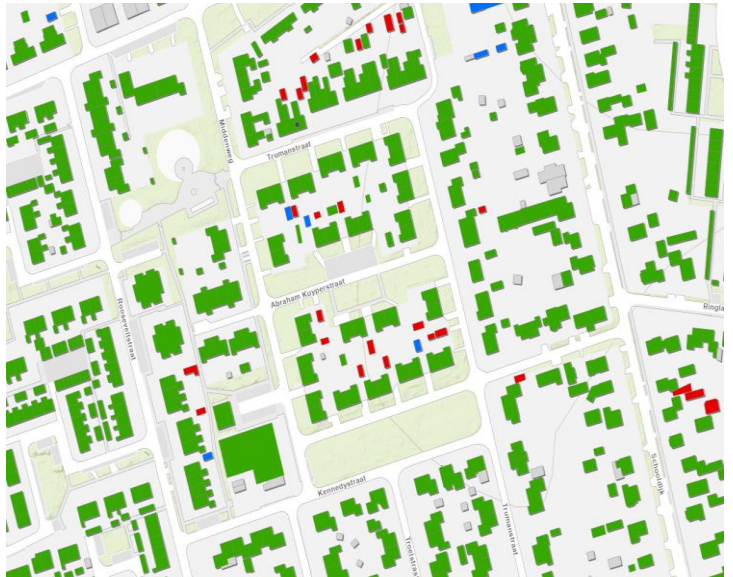
<p>Aanwezigheid asbest</p>	<p>Op de onderzoekslocatie bevinden zich meerdere woningen met bijgebouwen / schuurtjes (zie figuur 2). De daken van enkele van deze schuurtjes / bijgebouwen worden aangemerkt als waarschijnlijk verdacht voor asbest. Ook zijn enkele van deze daken reeds gesaneerd (zie figuur 2). De bijgebouwen zijn inmiddels allemaal afgebroken. De daken van de bestaande woningen op de onderzoekslocatie zijn waarschijnlijk asbestvrij (zie figuur 2). Tevens zijn de daken van de bebouwing in de omgeving van de onderzoekslocatie waarschijnlijk vrij van asbest</p>

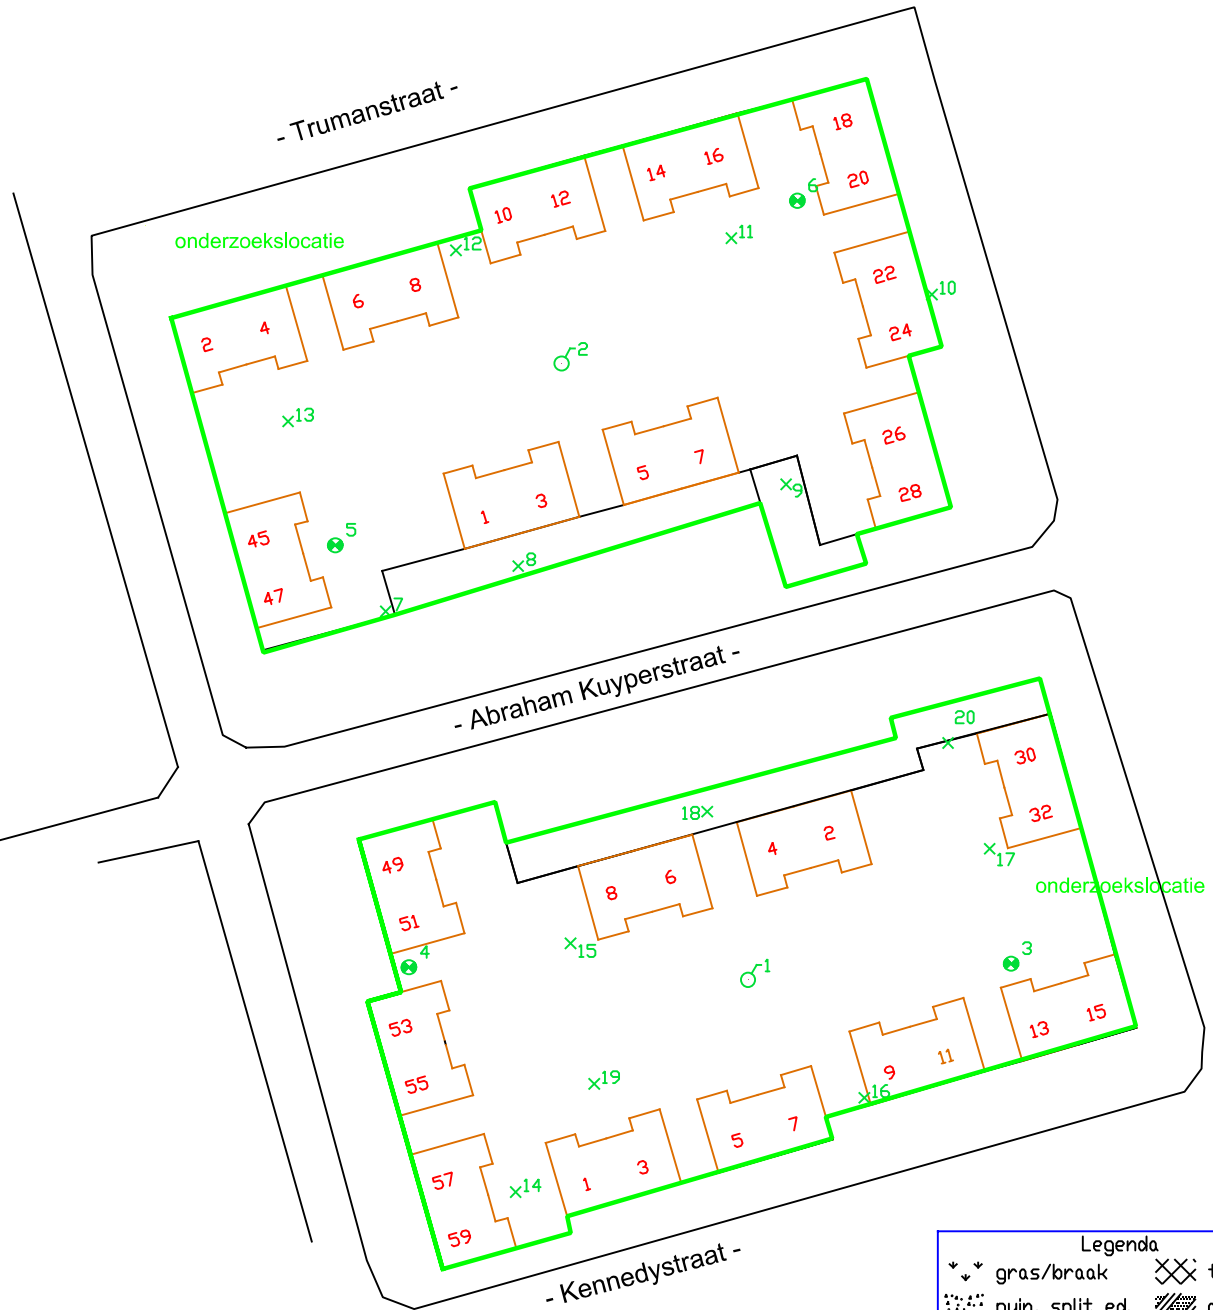
BIJLAGE 2 ONDERZOEKSLOCATIE

Legenda			
↓ ↓	gras/braak	⊗	tegels
⋯	puin, split ed.	▨	asfalt
⊗	klinkers	⊗	grind
⊗	= combinatie boring/peilbuis		
x	= boring tot 0.5 m -mv.		
*	= boring tot 1.0 m -mv.		
⊗	= boring tot 2.0 m -mv.		
□	= inspectiegat.

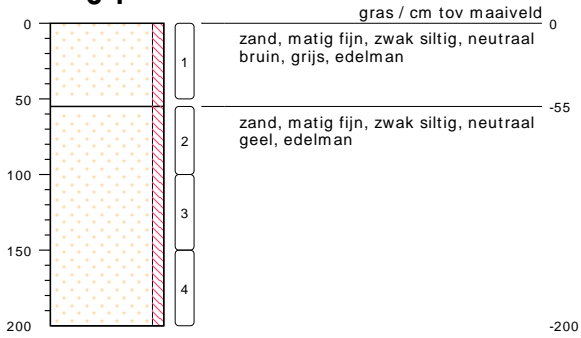
04

type **grondboring**
datum **28-07-2022**
boormeester **H.van Kuik**

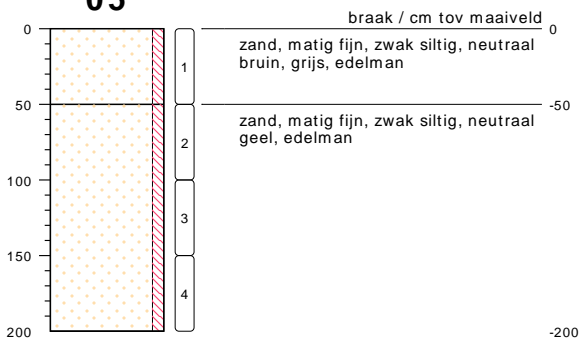
05

type **grondboring**
datum **28-07-2022**
boormeester **H.van Kuik**

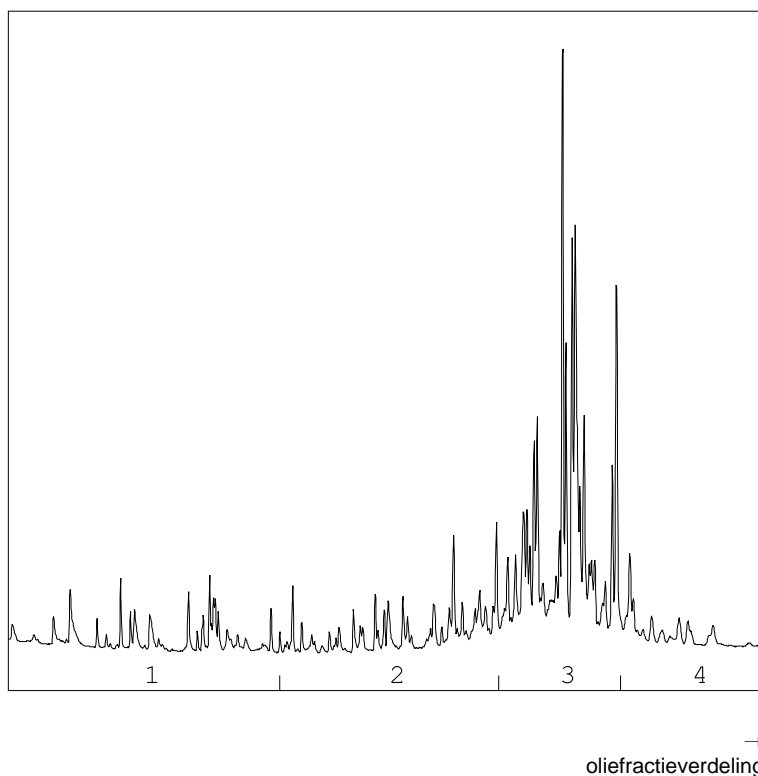
OLIECHROMATOGRAM

Monstercode : 7278678
Uw project omschrijving : OPID 309574685#22-M10459-Trumanstraat X 529 550 583 Veenoord
Uw referentie : 1, 01: 0-50, 03: 0-50, 14: 20-50, 15: 0-50, 16: 0-50, 17: 20-50, 18: 0-50
Methode : minerale olie (florisil clean-up)

1) fractie > C10 - C19	7 %
2) fractie C19 - C29	14 %
3) fractie C29 - C35	69 %
4) fractie C35 -< C40	10 %

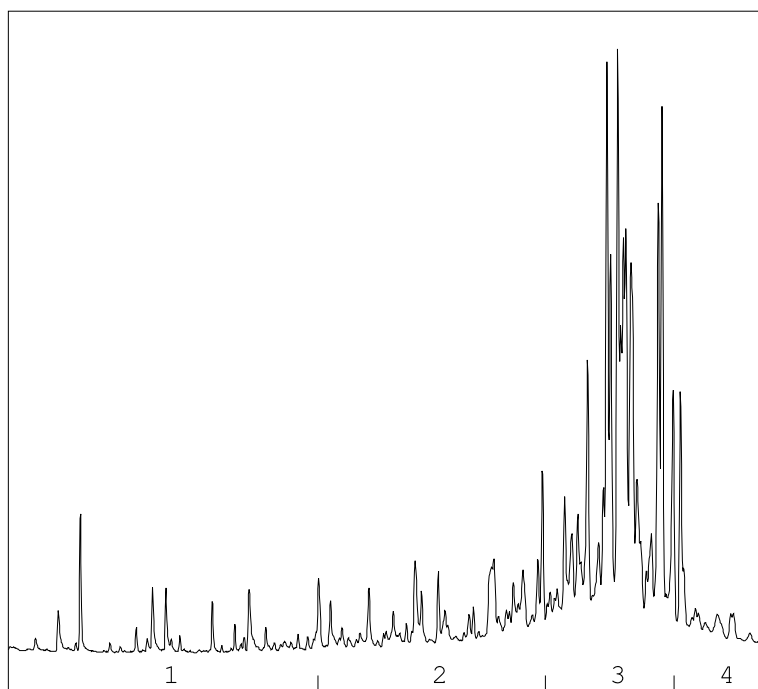
OLIECHROMATOGRAM

Monstercode : 7278679
Uw project omschrijving : OPID 309574685#22-M10459-Trumanstraat X 529 550 583 Veenoord
Uw referentie : 2, 04: 0-50, 07: 0-50, 08: 0-50, 09: 0-50, 10: 0-50, 19: 0-50, 20: 0-50
Methode : minerale olie (florisil clean-up)
