Onderwerp: **verkennend milieukundig bodemonderzoek volgens
NEN 5740+A1 Zuidersloot achter nrs. 39 – 51 te
Weiteveen**

Projectnummer: **22-M10393**

Opdrachtgever: **Gemeente Emmen**

Datum: **27 juni 2022**

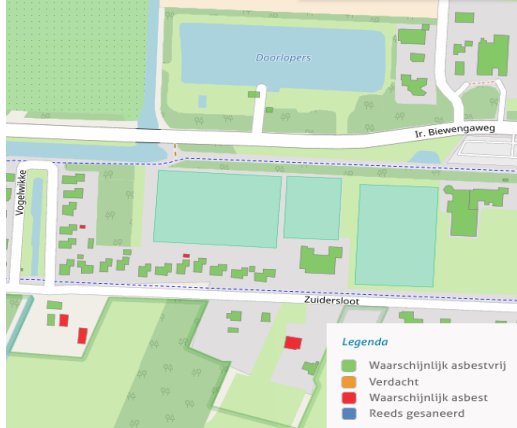
<p><i>figuur 1: asbestdakenkaart Emmen</i></p> <p>Er is geen informatie bekend omtrent de evt. aanwezigheid van asbest in de bodem t.p.v. het plangebied. Er bestaat altijd de mogelijkheid dat asbest (afval/puin) ed. is begraven. Op voorhand is hiervan geen informatie bekend.</p>
Ophogingen/dempingen/stortingen	<p>Er is geen informatie omtrent evt. met bodemvreemd materiaal gedempte watergangen/ sloten t.p.v. de onderzoekslocatie (binnen het onderzochte terreindeel, zie figuur 2).</p>

Aanwezigheid asbest	<p>De onderzoekslocatie is onbebouwd. De daken van de omliggende gebouwen zijn niet verdacht voor asbest / waarschijnlijk asbest verdacht (zie figuur 1).</p>

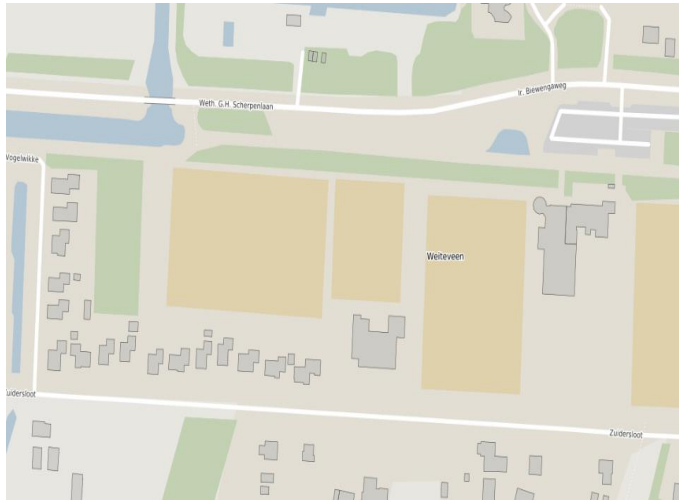
<p><i>figuur 2: geoportaal Drenthe</i></p> <p>Er is geen informatie omtrent evt. opgebrachte gebiedsvreemde grond (ophogingen), verhardingsmateriaal, puinmateriaal en/of afval op de onderzoekslocatie.</p>

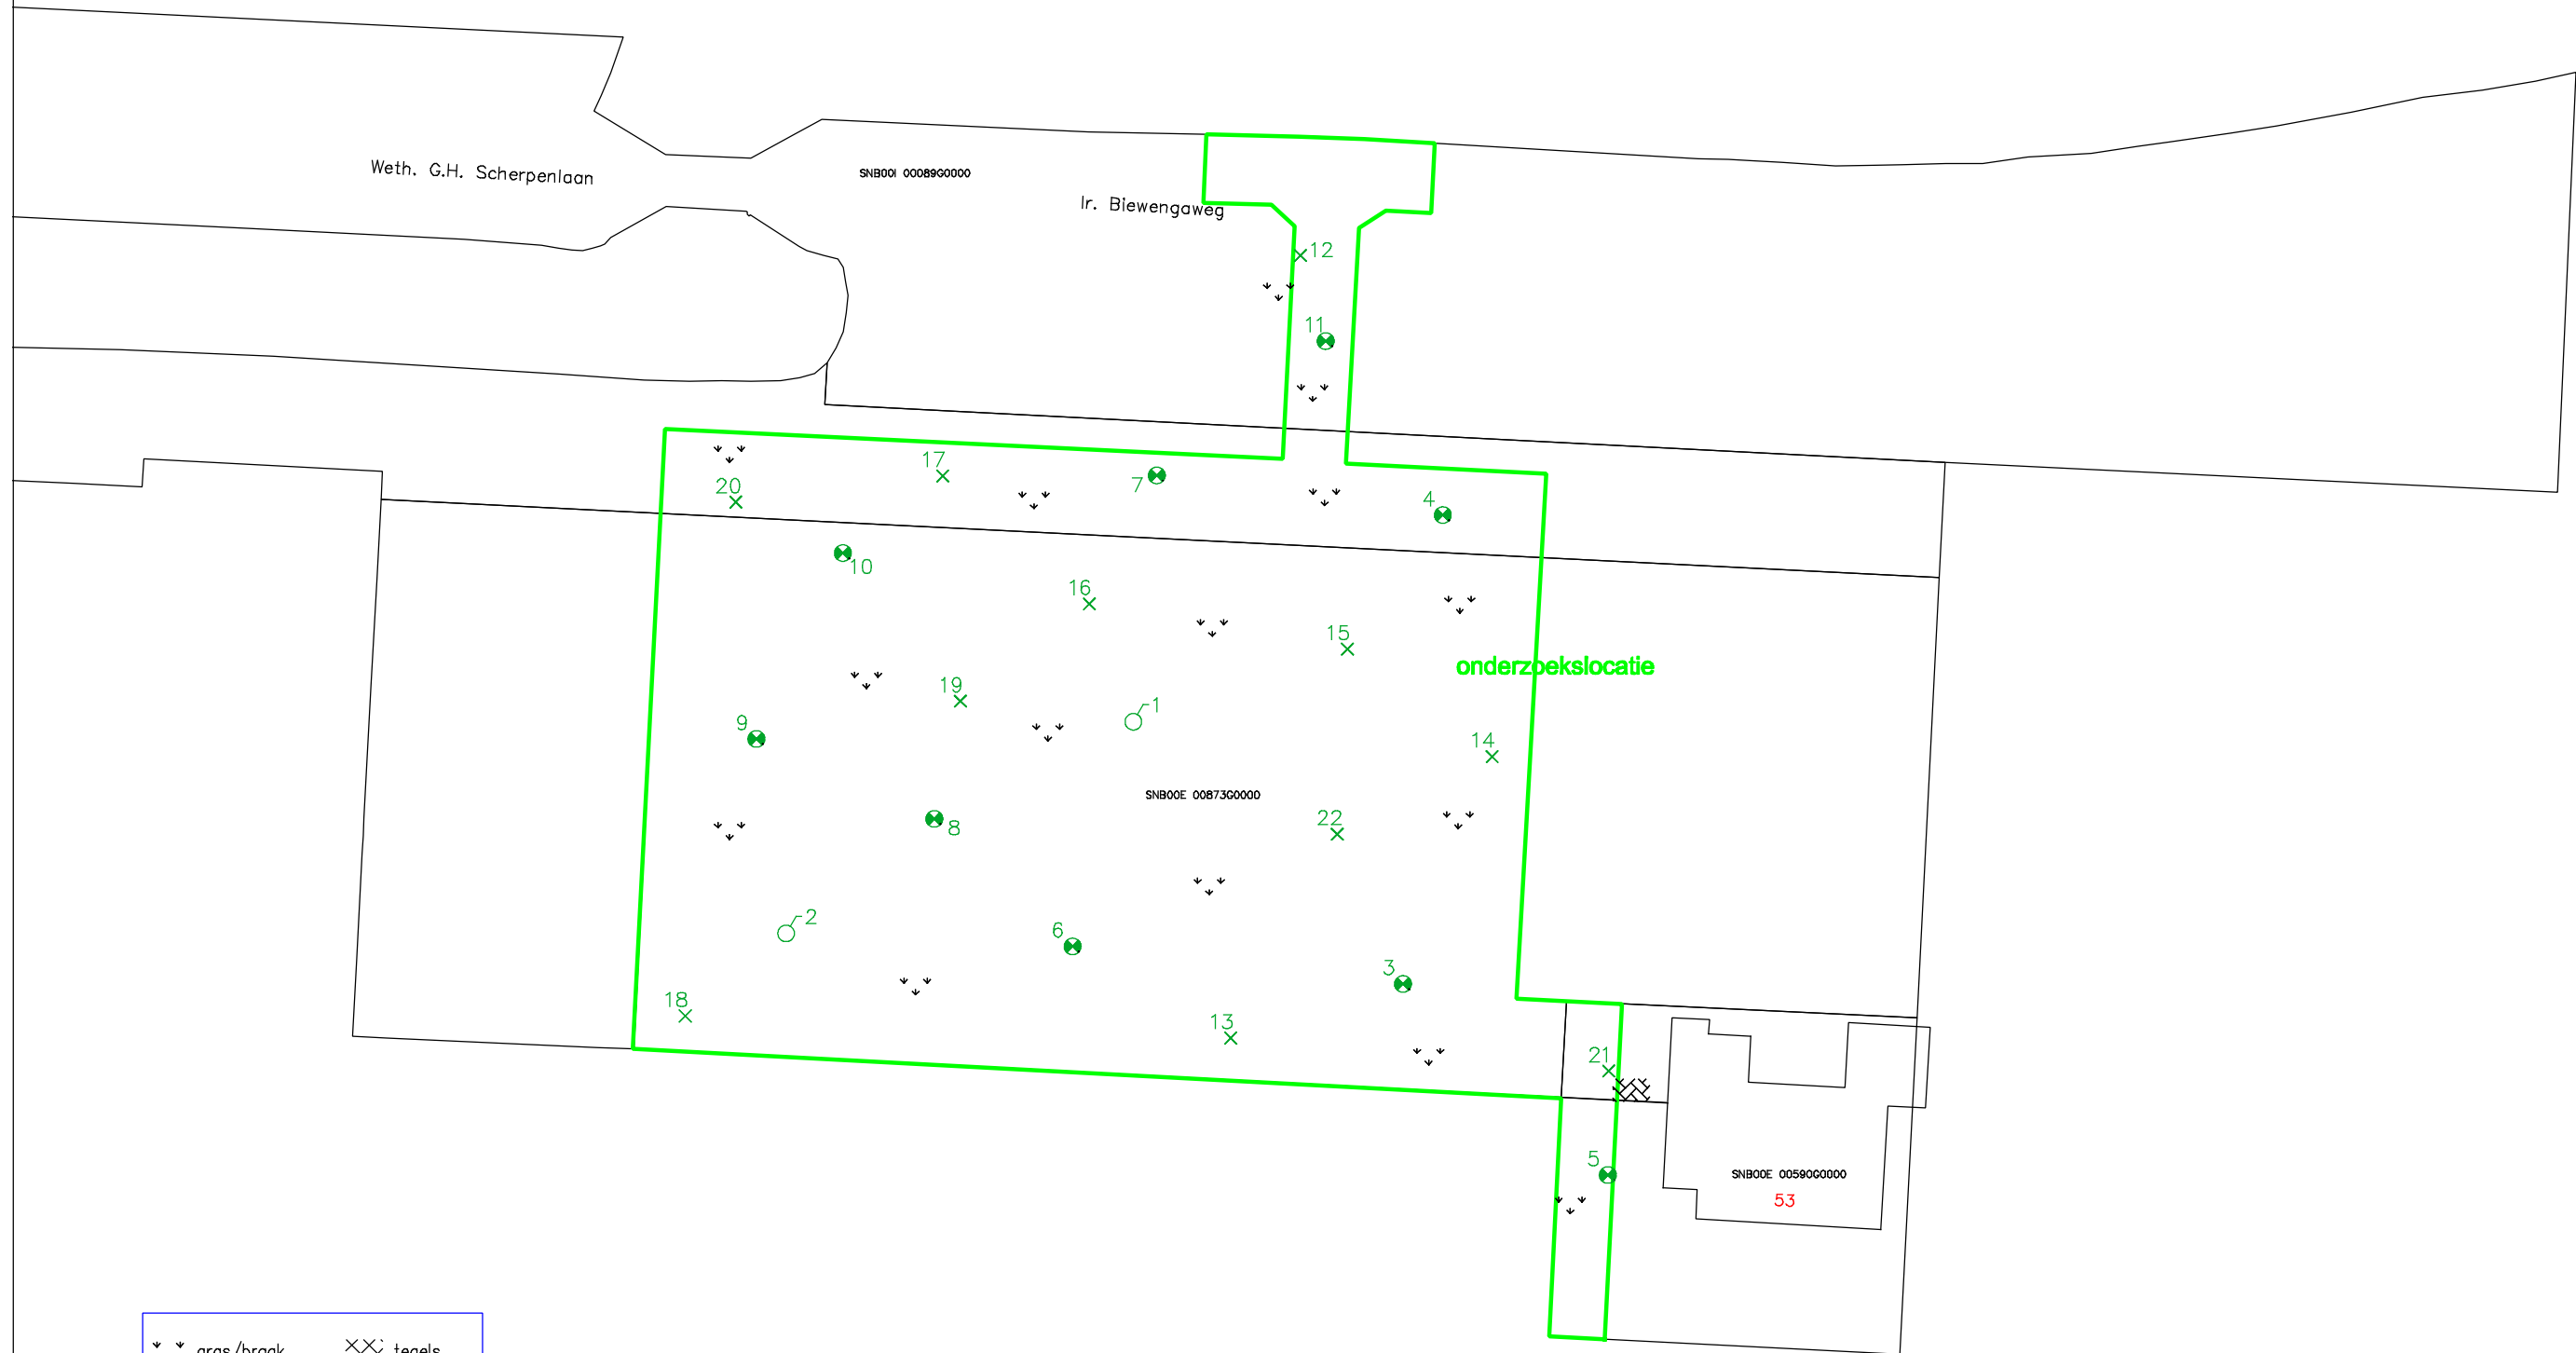
BIJLAGE 2 ONDERZOEKSLOCATIE

project: Zuidersloot achter nrs. 39-51 te Weiteveen
opdrachtgever: gemeente Emmen
onderdeel: Bijlage

Het onderhavige onderzoek, het geografisch besluitvormingsgebied, betreft het onderzochte deel van de locatie zoals weergegeven in bijlage 2.

De positionering van alle boringen is weergegeven in bijlage 2. Het veldwerkprogramma staat weergegeven in tabel 10.

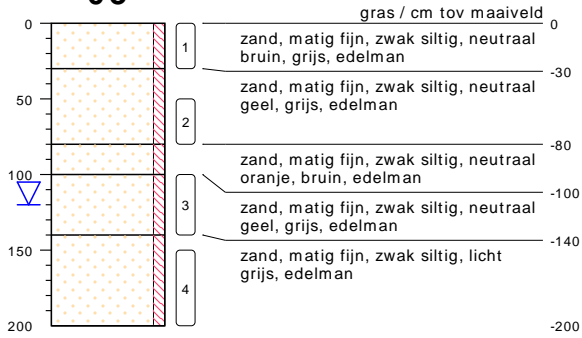
03

type **grondboring**
 datum **17-05-2022**
 boormeester **Veldwerker**

De boorprofielbeschrijvingen van alle verrichte boringen met bijbehorende zintuiglijke waarnemingen zijn grafisch uitgewerkt en opgenomen in bijlage 3.

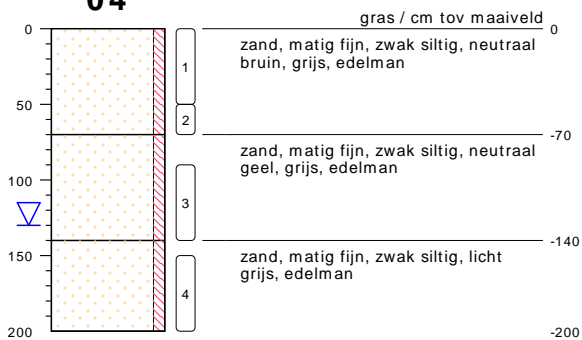
04

type **grondboring**
 datum **17-05-2022**
 boormeester **Veldwerker**

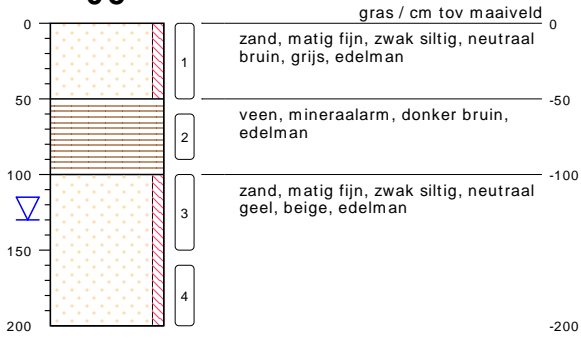
05

type **grondboring**
 datum **17-05-2022**
 boormeester **Veldwerker**

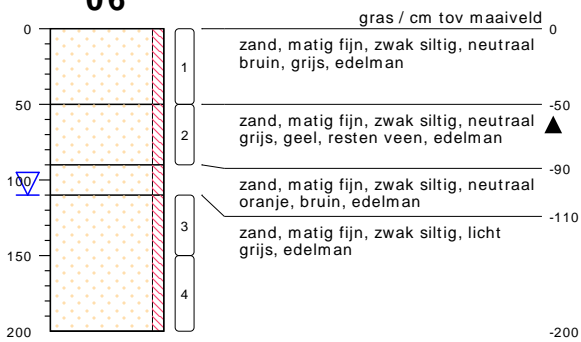
06

type **grondboring**
 datum **17-05-2022**
 boormeester **Veldwerker**

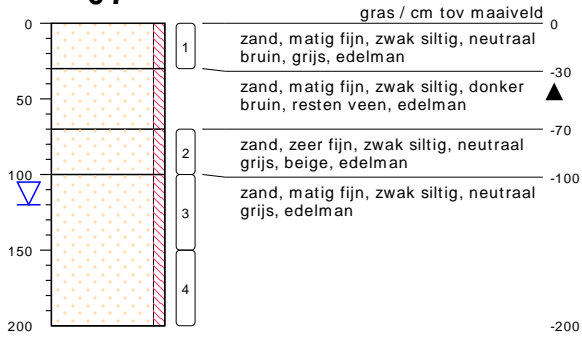
07

type **grondboring**
 datum **17-05-2022**
 boormeester **Veldwerker**

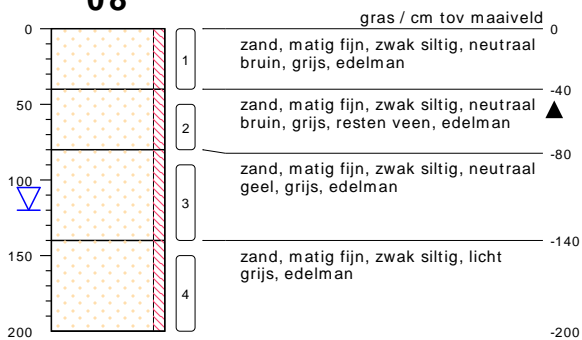
08

type **grondboring**
 datum **17-05-2022**
 boormeester **Veldwerker**

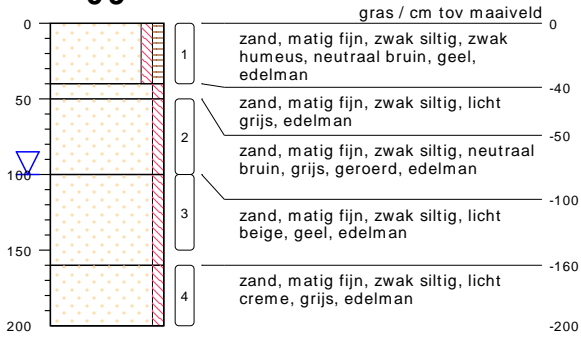
09

type **grondboring**
 datum **17-05-2022**
 boormeester **M.van Wuykhuyse**

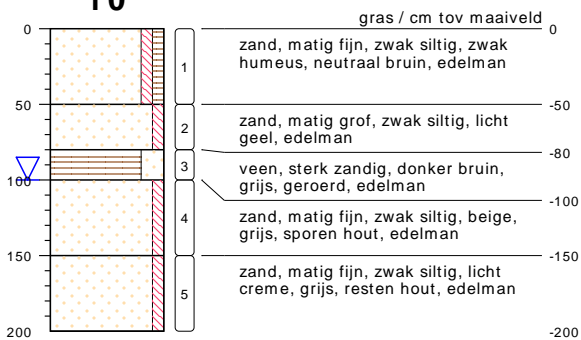
10

type **grondboring**
 datum **17-05-2022**
 boormeester **M.van Wuykhuyse**

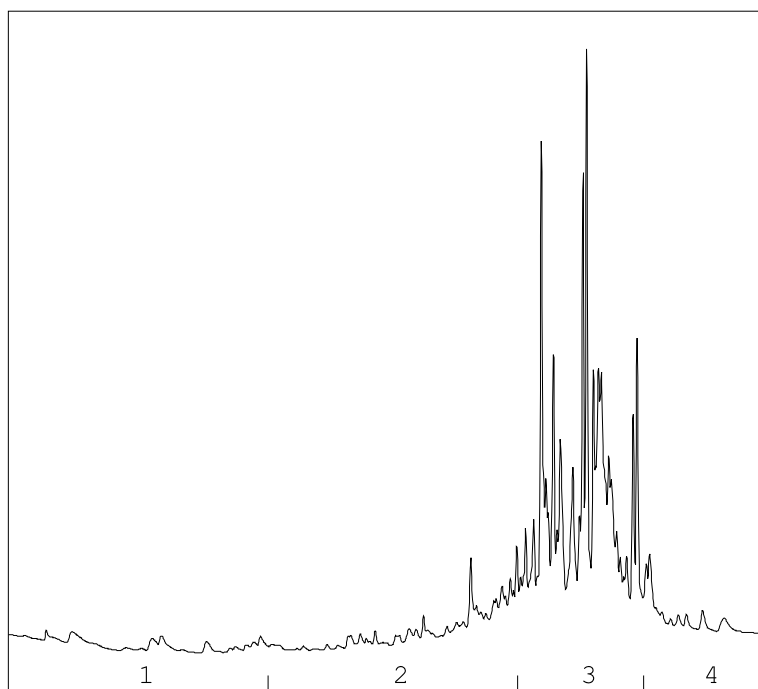
OLIECHROMATOGRAM

Monstercode : 7188374
Uw project omschrijving : OPID 247226344#22-M10393.-Zuidersloot achter 39-51 te Weiteveen
Uw referentie : MM1, 03: 0-30, 04: 0-50, 05: 0-50, 14: 0-50, 21: 40-50
Methode : minerale olie (florisil clean-up)

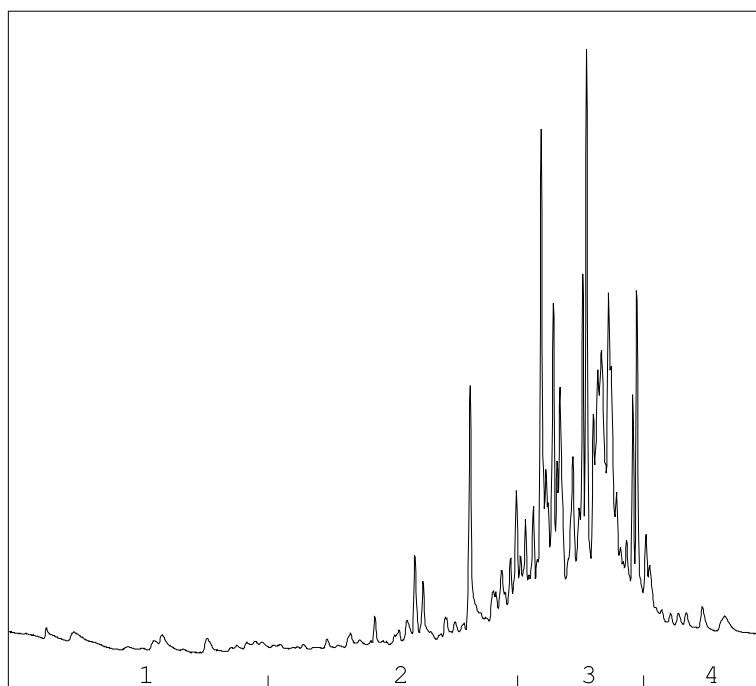
OLIECHROMATOGRAM

Monstercode : 7188375
Uw project omschrijving : OPID 247226344#22-M10393.-Zuidersloot achter 39-51 te Weiteveen
Uw referentie : MM2, 01: 0-30, 06: 0-50, 07: 0-30, 13: 0-50, 17: 0-50, 08: 0-40
Methode : minerale olie (florisil clean-up)

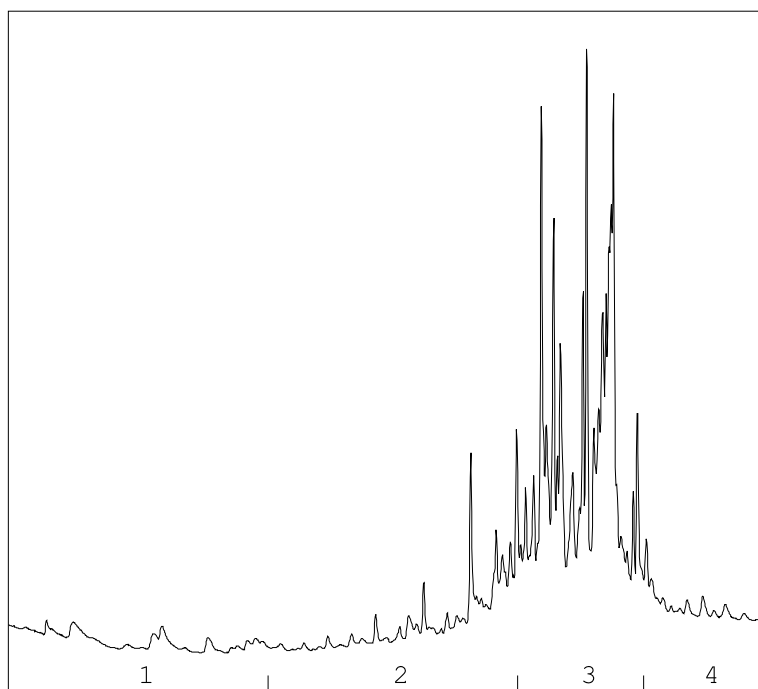
OLIECHROMATOGRAM

Monstercode : 7188376
Uw project omschrijving : OPID 247226344#22-M10393.-Zuidersloot achter 39-51 te Weiteveen
Uw referentie : MM3, 02: 0-30, 09: 0-40, 10: 0-50, 11: 0-50, 12: 0-30, 16: 0-50, 20: 0-50
Methode : minerale olie (florisil clean-up)
