Onderwerp: **verkennend milieukundig bodemonderzoek volgens NEN  
5740+A1 Dorpsstraat 27 te Weerdinge**

datum 10 maart 2023

projectnummer 23-M10637.01

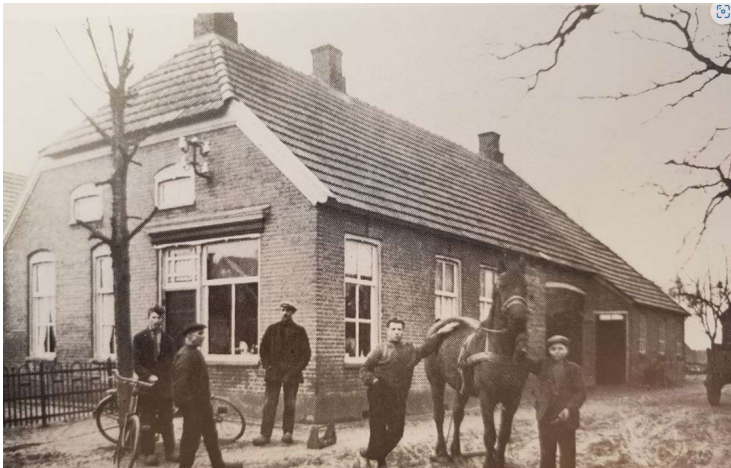
<p>Smederij Bielefeld rond 1930</p> <p>Er is geen andere informatie beschikbaar omtrent evt. (voormalige) potentieel bodembedreigende activiteiten/calamiteiten (verbranding afval, opslag van gevaarlijke stoffen etc.) op de onderzoekslocatie.</p>
<p><b>Bouwvergunning</b></p>	<p>Voor de onderzoekslocatie zijn in het verleden bouwvergunningen verleend.</p>
<p><b>Milieuvergunning</b></p>	<p>Voor de locatie zijn in het verleden de volgende vergunning verleend:</p> <ul style="list-style-type: none"> <li>- 1903 oprichtingsvergunning;</li> <li>- 1908 oprichtingsvergunning smederij (in pandig);</li> <li>- 1923 en 1954 uitbreidingsvergunning;</li> <li>- 1995 en 2003 revisievergunning.</li> </ul>
