Milieuhygiënisch vooronderzoek (NEN 5725)

Netversterking Noordoost Nederland 110 kV

Locaties 1 t/m 5

projectnummer 0479579.100
concept revisie 0A
10 november 2022

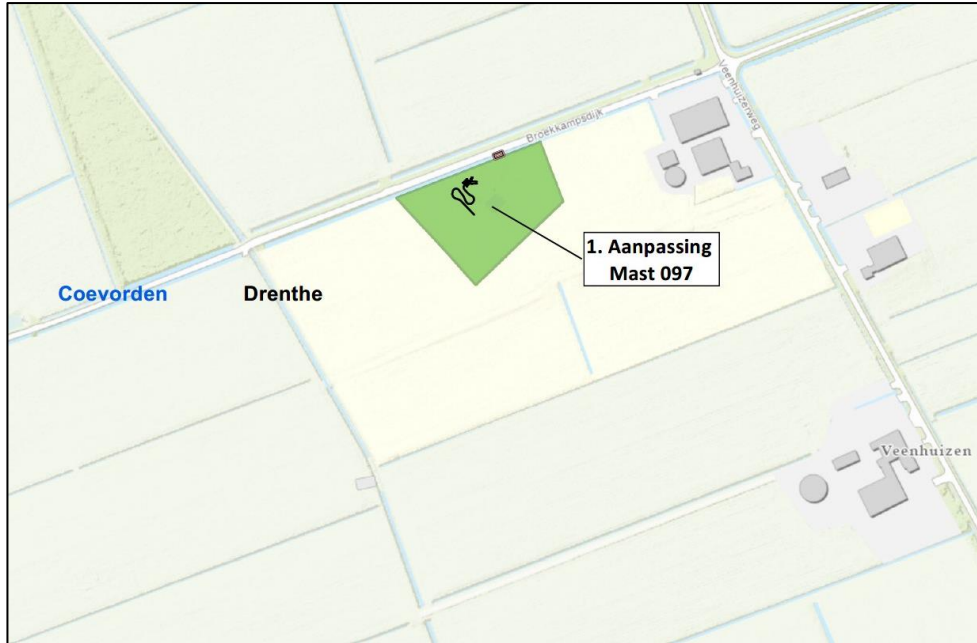
Figuur 1.1 Locatie 1.

- Locatie 1:
 1. Aanpassen bestaande inlusing mast 097
- Locatie 2:
 - 2a. Aanpassen mast 146
 - 2b. Verzwaring verbinding (kabeltracé) mast 146 naar EMW110
- Locatie 3:
 - 3a. Aanpassen mast 152 en locatie mast 092 en 094
 - 3b. Verkabeling (kabeltracé) mast 092 – 152 – 094
- Locatie 4:
 - 4a. Uitbreiding station MSKZ110
 - 4b. Amoveren mast 1 (portaal)
 - 4c. Verkabeling (kabeltracé) mast 181 naar station MSKZ110
 - 4d. Aanpassing mast 181
 - 4e. Verkabeling (kabeltracé) mast 181 – station MSK 110
- Locatie 5:
 - 5a. Locatie mast 081 en 201
 - 5b. Aanpassing kabeltracé mast 201 naar mast 081

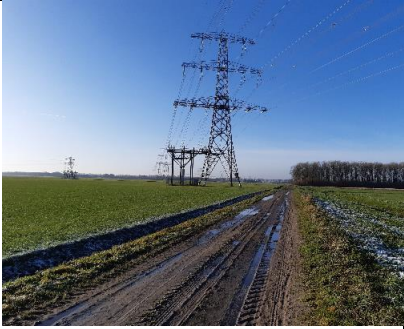
Mast 097			
<p>Mast 097 staat in een landbouwperceel (grasland). Nabij bevindt zich een toegangsdam en tevens een gedempte sloot. In beide is tot 0,5 m -mv alleen gebiedseigen grond aanwezig (geen bijmengingen).</p> <p>Uit een handboring tot 0,5 m -mv in de zandpad Broekkampsdijk ter hoogte van de mast is geen puin waargenomen (zie foto 097-2).</p>			
097-1

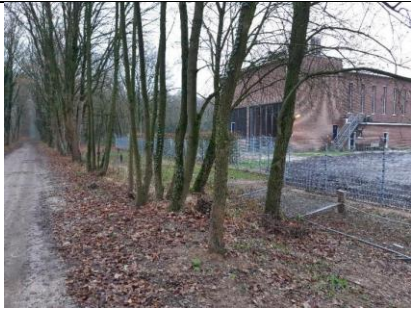
EMW-02

Station EMW 110 en kabeltracé naar 146			
<p>Puinpad oostelijk aan kabeltracé (zie foto EMW-03): visueel geen asbest waargenomen. Puinpad is verhoogd.</p>			
EMW-01

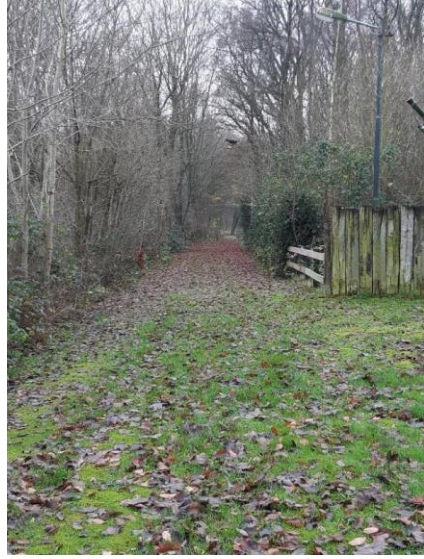
Mast 146			
<p>Gronddepots westelijke naast trainingsveld. Bij proefboringen matig fijn zand aangetroffen. Geen puin o.i.d. zichtbaar.</p> <p>Op het terrein (hondentrainveld) staan diverse opstallen. Het dak van de schuur is van golfplaat, die mogelijk van asbest- en PCB-houdend materiaal is.</p> <p>In de schuur staat een maaitractor (146-07). Opslag van tegels en klinkers e.d. naast schuur.</p> <p>Hekken met slot, afrastering laag.</p>			
146-01

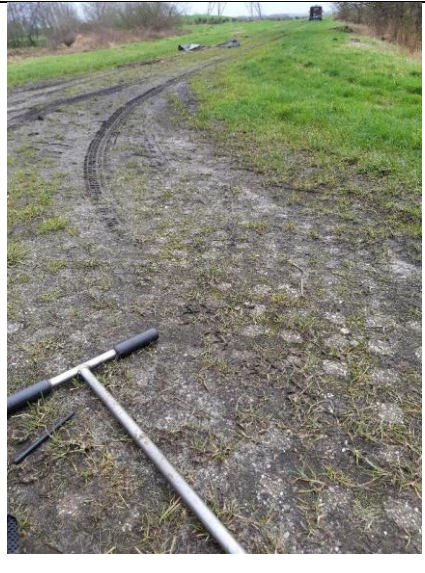
Toegangsweg naar mast 152: uit boring 0,5 m -mv is gebleken dat onder de klinkers puin aanwezig is (foto's 152-3 en 152-4).

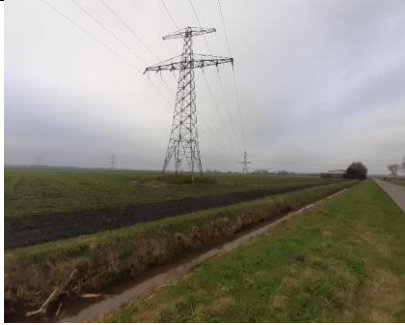
Mast 094			
Dammen naar boerderij (Weedinger-Erfcheidenveen 15) verhard met klinkers en beton. Dam aan de kant van de mast: geen puin zichtbaar aan maaiveld. Aan de kant van de boerderij staat een Enexis-trafokast.			
094-1

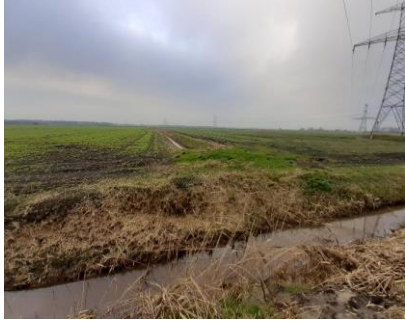
Mast 181			
Geen bijzonderheden, terrein vrij toegankelijk.			
181-1

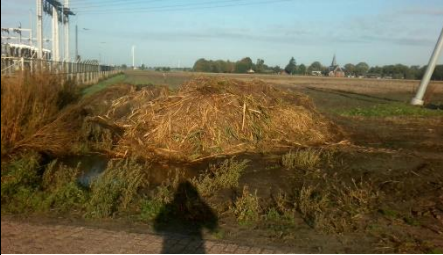
Tracé verkabeling tussen mast 181 en Musselkanaal 110 (nieuw te bouwen)			
Op enkele locaties zijn dammen en paden met puin waargenomen.			
Werkweg Schaapsbergweg 60-1

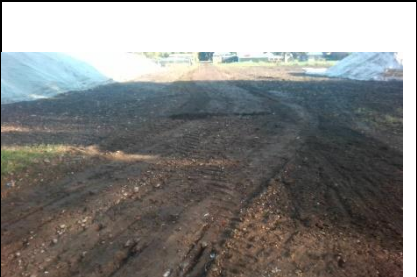
Bijmengingen met puin	Werkterrein Schaapsbergweg 60-1	 
Werkterrein Schaapsbergweg 60-2	 		
Werkweg Jipsingboer-mussel 54-1	  nu verhard met grind en baksteen	Werkweg Jipsingboer-mussel 54-2	 
Werkweg Boswijk-laan-1	  dam met grind en asfaltgranulaat	Werkterrein Boswijk-laan-1

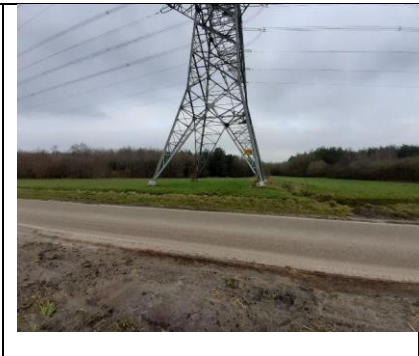
Mast 201			
Mast 201: Greppel en sloot, beide droog. Berm van kanaal is recent geroerd (mogelijk met bagger, zie foto 201-3).			
201-1

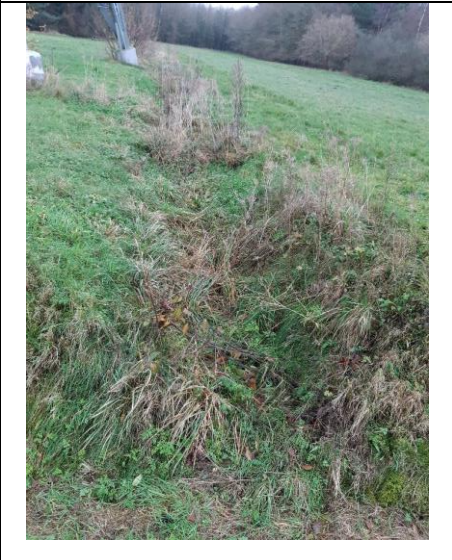
Mast 081			
Dam en schouwpad onverhard, gebiedseigen grond, geen bijmenging. Dam bevat duiker, sloot is droog.			
081-1
