Onderwerp: **verkennend milieukundig bodemonderzoek en  
verkennend onderzoek asbest in grond  
Schoorstraat 4 te Klazienaveen**

Projectnummer: **23-M10849**

Opdrachtgever: **BJZ.nu**

Datum: **03 augustus 2023**

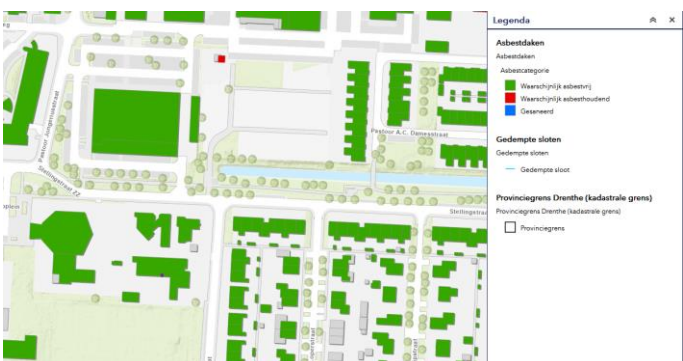
<p><b>Aanwezigheid asbest</b></p>	<p>Op de asbestdakenkaart van de provincie Drenthe wordt het daken van de afgebroken bebouwing aangemerkt als niet verdacht voor asbest.</p>

<p><i>figuur 1: asbestdakenkaart provincie Overijssel</i></p> <p>Er is geen informatie bekend omtrent de evt. aanwezigheid van asbest in de bodem t.p.v. de onderzoekslocatie. Er bestaat altijd de mogelijkheid dat asbest (afval/puin) ed. is begraven. Op voorhand is hiervan geen informatie bekend.</p>
<p><b>Ophogingen/dempingen/stortingen</b></p>	<p>Er is geen informatie omtrent evt. met bodemvreemd materiaal gedempte watergangen/ sloten t.p.v. de onderzoekslocatie (binnen het onderzochte terreindeel). Er is geen informatie omtrent evt. opgebrachte gebiedsvreemde grond (ophogingen), verhardingsmateriaal, puinmateriaal en/of afval op de onderzoekslocatie.</p>
<p><b>Niet gesprongen explosieven</b></p>	<p>Geen informatie, in Nederland zijn er niet gesprongen explosieven (NGE) uit de Tweede Wereldoorlog in de grond achtergebleven. De (potentiële) aanwezigheid van niet gesprongen explosieven kan een bedreiging inhouden bij grondroerende werkzaamheden en kan tot vertraging leiden bij planvorming en uitvoering van werkzaamheden. NGE's worden met name aangetroffen ter plaatse van 'strategische doelen' zoals binnensteden, verbindingswegen, spoorwegen, bruggen en havens. De gemeente is op basis van regelgeving verantwoordelijk voor het opsporen en ruimen van niet gesprongen explosieven uit de Tweede Wereldoorlog. Voor aanvullende informatie wordt verwezen naar de gemeente.</p>

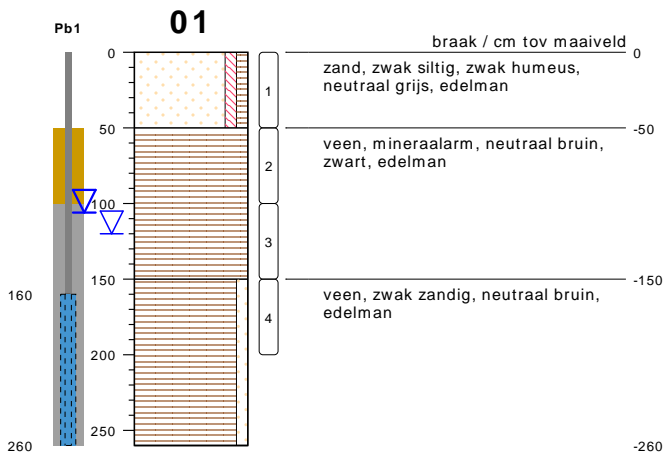
type **peilbuis met 1 filter**  
 datum **20-06-2023**  
 boormeester **Veldwerker**

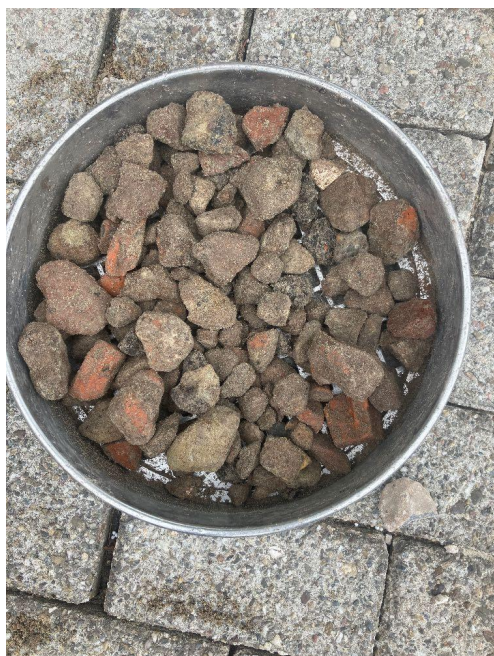
meetpunt G3, laag 25-35, bijz. undefined
