RAPPORT

Verkennd bodemonderzoek Parallelweg 36 te Emmen

Projectnummer : 22KL039

Datum : 21 februari 2022

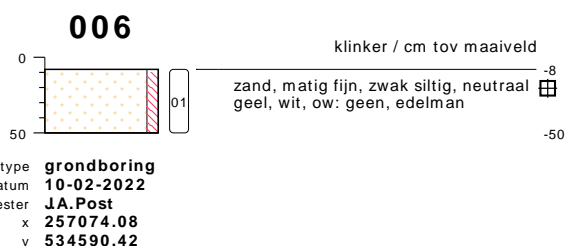
bodemprofielen schaal 1:50

onderzoek **Parallelweg 36 te Emmen**
 projectcode **22KL039**
 getekend conform **NEN 5104**
