Onderwerp: **verkennend- en aanvullend milieukundig
bodemonderzoek en verkennend onderzoek asbest in
grond Molenstraat / Julianastraat/ Wilhelminastraat
perceel sectie F nr. 17834 te Emmen**

Projectnummer: **23-M10633-01**

Datum: **22 november 2023**

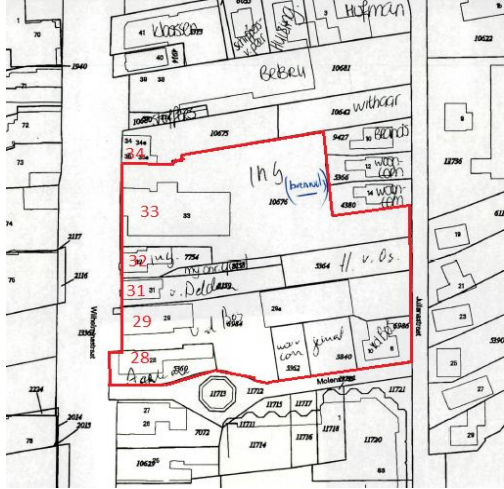
Gebruik	<p>De onderzoekslocatie betreft een onbebouwd en onverhard perceel. Op de locatie stonden in het verleden diverse gebouwen. Deze zijn in de periode 2020 t/m 2022 afgebroken.</p> <p>Het onderhavige onderzoek heeft betrekking op het terreindeel zoals opgenomen in bijlage 2.</p> <p>Tot aan de sloop in 2020 stonden binnen het onderzoeksgebied een vm. bankkantoor (Wilhelminastraat 33), twee vrijstaande woningen (Wilhelminastraat 31 en 32), een woon- en winkelpand (wijnexpo, Wilhelminastraat 29) en een makelaarskantoor (Wilhelminastraat 28), zie figuur 1.</p>

<p><i>figuur 1: voormalige bebouwing op de onderzoekslocatie</i></p> <p>Op de locatie wordt vanuit het verdere verleden melding gemaakt van een vulcaniseerinrichting vanaf 1949. Hierover zijn in het archief van de gemeente Emmen geen nadere gegevens bekend. Voor zover na te gaan vonden deze activiteiten plaats op de locatie Julianastraat 21.</p> <p>Op de locatie Wilhelminastraat 33 wordt melding gemaakt van een ondergrondse huisbrandolietank. De status en situering hiervan is onbekend.</p> <p>Op de locatie Wilhelminastraat 29 wordt melding gemaakt van een slijterij: woon- en winkelpand, wijnexpo, schuur (loods). Op de locatie Wilhelminastraat 29 wordt verder melding gemaakt van een vm. kolenhandel. Het is niet exact bekend waar deze kolenopslag gevestigd was. Op de locatie Wilhelminastraat 29 wordt verder melding gemaakt van een vishandel: tussen 1959 en 1996. Op deze locatie wordt verder nog melding gemaakt van een minerale olieproducten groothandel (geen brandstoffen) tussen 1994 en 1995. Het is niet exact bekend waar deze activiteiten plaatsvonden.</p> <p>Op de locatie Wilhelminastraat 29a wordt melding gemaakt van twee ondergrondse brandstoftanks. De exacte status en de ligging van deze tank is niet bekend.</p>

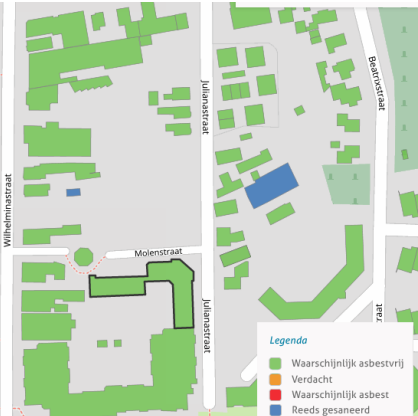
<p>Aanwezigheid asbest</p>	<p>De daken van de afgebroken bebouwing waren meest niet verdacht voor de aanwezigheid van asbesthoudende dakbedekking. Eén van de daken was reeds gesaneerd.</p>

<p><i>figuur 2: gemeentelijke asbestdakenkaart</i></p> <p>Er is geen informatie bekend omtrent de evt. aanwezigheid van asbest in de bodem t.p.v. het plangebied. Er bestaat altijd de mogelijkheid dat asbest (afval/puin) ed. is begraven. Op voorhand is hiervan geen informatie bekend.</p>
<p>Ophogingen/dempingen/stortingen</p>	<p>Er is geen informatie omtrent evt. met bodemvreemd materiaal gedempte watergangen/ sloten t.p.v. de onderzoekslocatie (binnen het onderzochte terreindeel). Er is geen informatie omtrent evt. opgebrachte gebiedsvreemde grond (ophogingen), verhardingsmateriaal, puinmateriaal en/of afval op de onderzoekslocatie.</p>
<p>Niet gesprongen explosieven</p>	<p>Geen informatie, in Nederland zijn er niet gesprongen explosieven (NGE) uit de Tweede Wereldoorlog in de grond achtergebleven. De (potentiële) aanwezigheid van niet gesprongen explosieven kan een bedreiging inhouden bij grondroerende werkzaamheden en kan tot vertraging leiden bij planvorming en uitvoering van werkzaamheden. NGE's worden met name aangetroffen ter plaatse van 'strategische doelen' zoals binnensteden, verbindingswegen, spoorwegen, bruggen en havens. De gemeente is op basis van regelgeving verantwoordelijk voor het opsporen en ruimen van niet gesprongen explosieven uit de Tweede Wereldoorlog. Voor aanvullende informatie wordt verwezen naar de gemeente.</p>

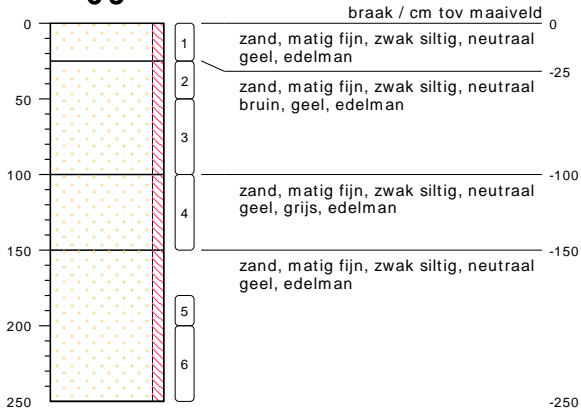
09

type **grondboring**
 datum **16-10-2023**
 boormeester **Veldwerker**
