Onderwerp:	verkennend milieukundig bodemonderzoek volgens NEN 5740+A1 hoek Kollingsveenweg/Oosterwijk W.Z. te Emmen
Projectnummer:	22-M10594
Opdrachtgever:	Drenth Groep
Datum:	13 januari 2023

onderwerp	verkennend milieukundig bodemonderzoek volgens NEN 5740+A1 hoek Kollingsveenweg/Oosterwijk W.Z. te Emmen
datum	13 januari 2023
projectnummer	22-M10594
in opdracht van	Drenth Groep Eemslanderweg 58-1 7894 AC Zwartemeer
uitgevoerd door	Sigma Bouw & Milieu Phileas Foggstraat 153 7825 AW Emmen tel: (0591) 659128 fax:(0591) 659325

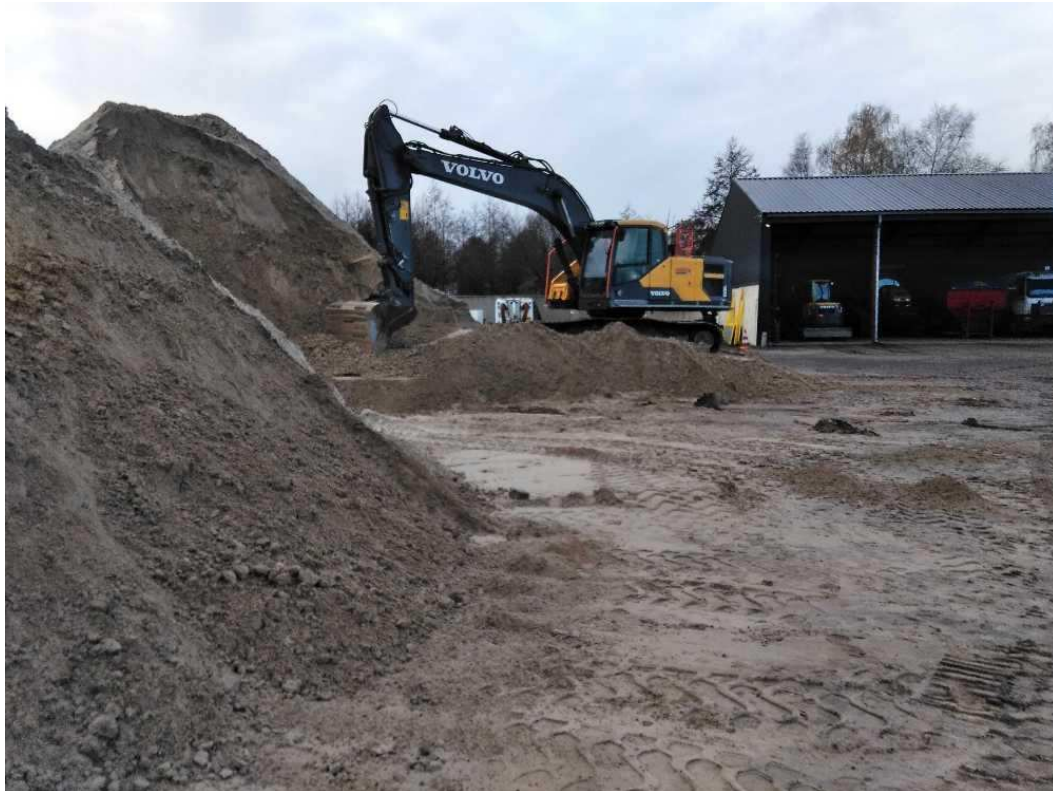
Foto 1. Hoek Kollingsveenweg/Oosterwijk W.Z., Emmen

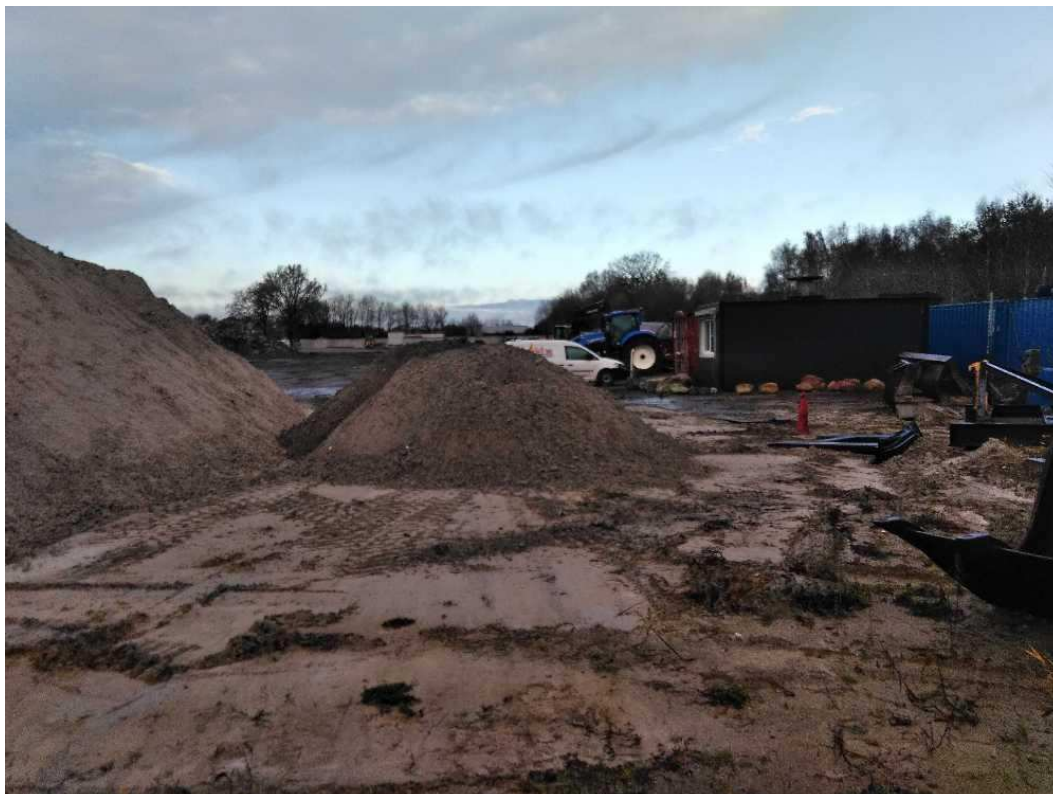
Foto 2. Hoek Kollingsveenweg/Oosterwijk W.Z., Emmen

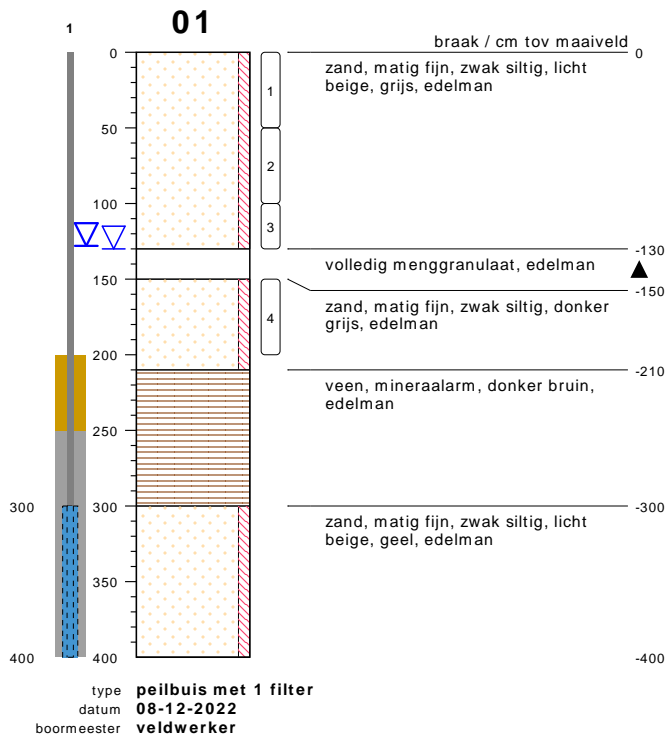
bodemprofielen schaal 1:50

onderzoek **Hoek Kollingsveen/Oosterwijk W.Z., Emmen**
 projectcode **22-M10594**
 getekend conform **NEN 5104**

bodemlaag m-mv	hoofdbestanddeel	toevoeging	kleur
0.0-1.3	zand	zwak siltig	licht beige-grijs
1.3-1.5	menggranulaat		
1.5-2.1	zand	zwak siltig	donker grijs
2.1-3.0	veen	mineraalarm	donker bruin
3.0-4.0	zand	zwak siltig	licht beige-geel
