# Verkennend en nader bodemonderzoek

Zegelhorstweg 4 in Meppel

<b>Colofon</b>	
<b>Titel:</b>	Verkennd en nader bodemonderzoek Zegelhorstweg 4 in Meppel
<b>Projectcode:</b>	P05650
<b>Versie:</b>	Definitief
<b>Datum:</b>	28-08-2023
<b>Auteur:</b>	Hans Verboom
<b>Opdrachtgever:</b>	Buro Stedenbouw
<b>Opdrachtnemer:</b>	Greenhouse Advies BV Huismanstraat 6 6851 GT Huissen
<b>Telefoon:</b>	026 2020606
<b>Email:</b>	algemeen@greenhouse-advies.nl
<b>Website:</b>	www.greenhouse-advies.nl
<b>Contactpersoon:</b>	Hans Verboom
<b>Telefoon:</b>	0682460347
<b>Email:</b>	hans.verboom@greenhouse-advies.nl
Vrijgave projectleider

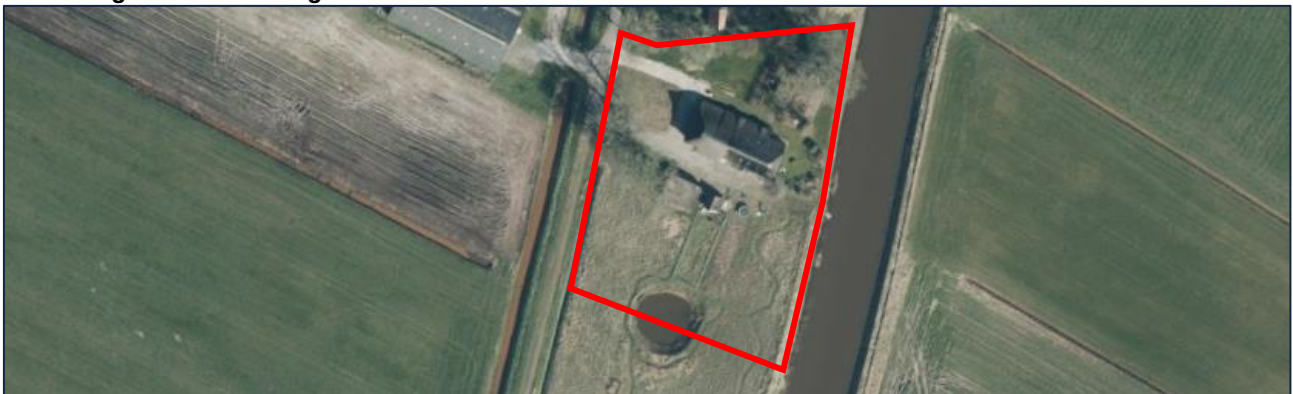
#### Afbeelding: Luchtfoto met globale

De onderzoekslocatie ligt in het landelijke gebied ten noorden van de dorpskern Ruinerwold. De onderzoekslocatie betreft een voormalig agrarisch erf, waarop nu nog een woning en een kleine schuur staan, verhard oppervlak met beton en klinkers, en het overgrote deel betreft tuin. Het te onderzoeken perceel heeft een oppervlakte van circa 6.800 m<sup>2</sup>. Op de onderstaande luchtfoto is de locatie met de globale onderzoeksgrenzen weergegeven. Een tekening met daarop de regionale ligging van de locatie is opgenomen als bijlage 1.

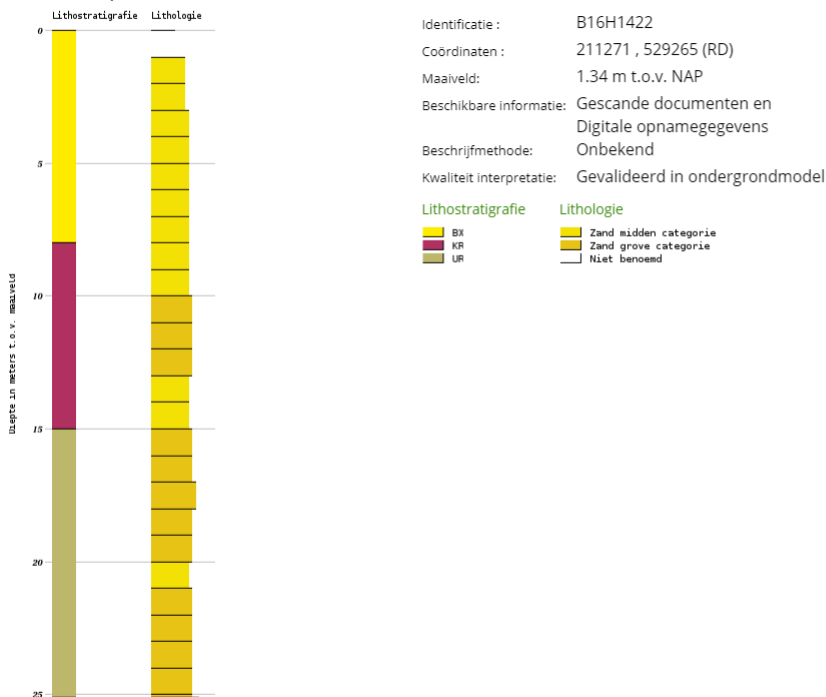
### Boormonsterprofiel

Afbeelding: Boorbeschrijving boring B16H1422 (bron: Dinoloket)

De regionale bodem bestaat ten opzichte van het maaiveld uit een afwisseling van lagen zand die matig fijn tot matig grof zijn. Dit zandpakket bevindt zich minimaal tot op een diepte van 25 meter onder het maaiveld. In de omgeving van de onderzoekslocatie vindt peilbeheer plaats. Dit betekent dat het een kwelsituatie betreft, en dus dat het water op het perceel naar de dichtstbijzijnde sloot stroomt en via het oppervlaktewater afgevoerd wordt. Het maaiveld op de onderzoekslocatie ligt op circa +1,4 mNAP (Algemeen Hoogtebestand Nederland).

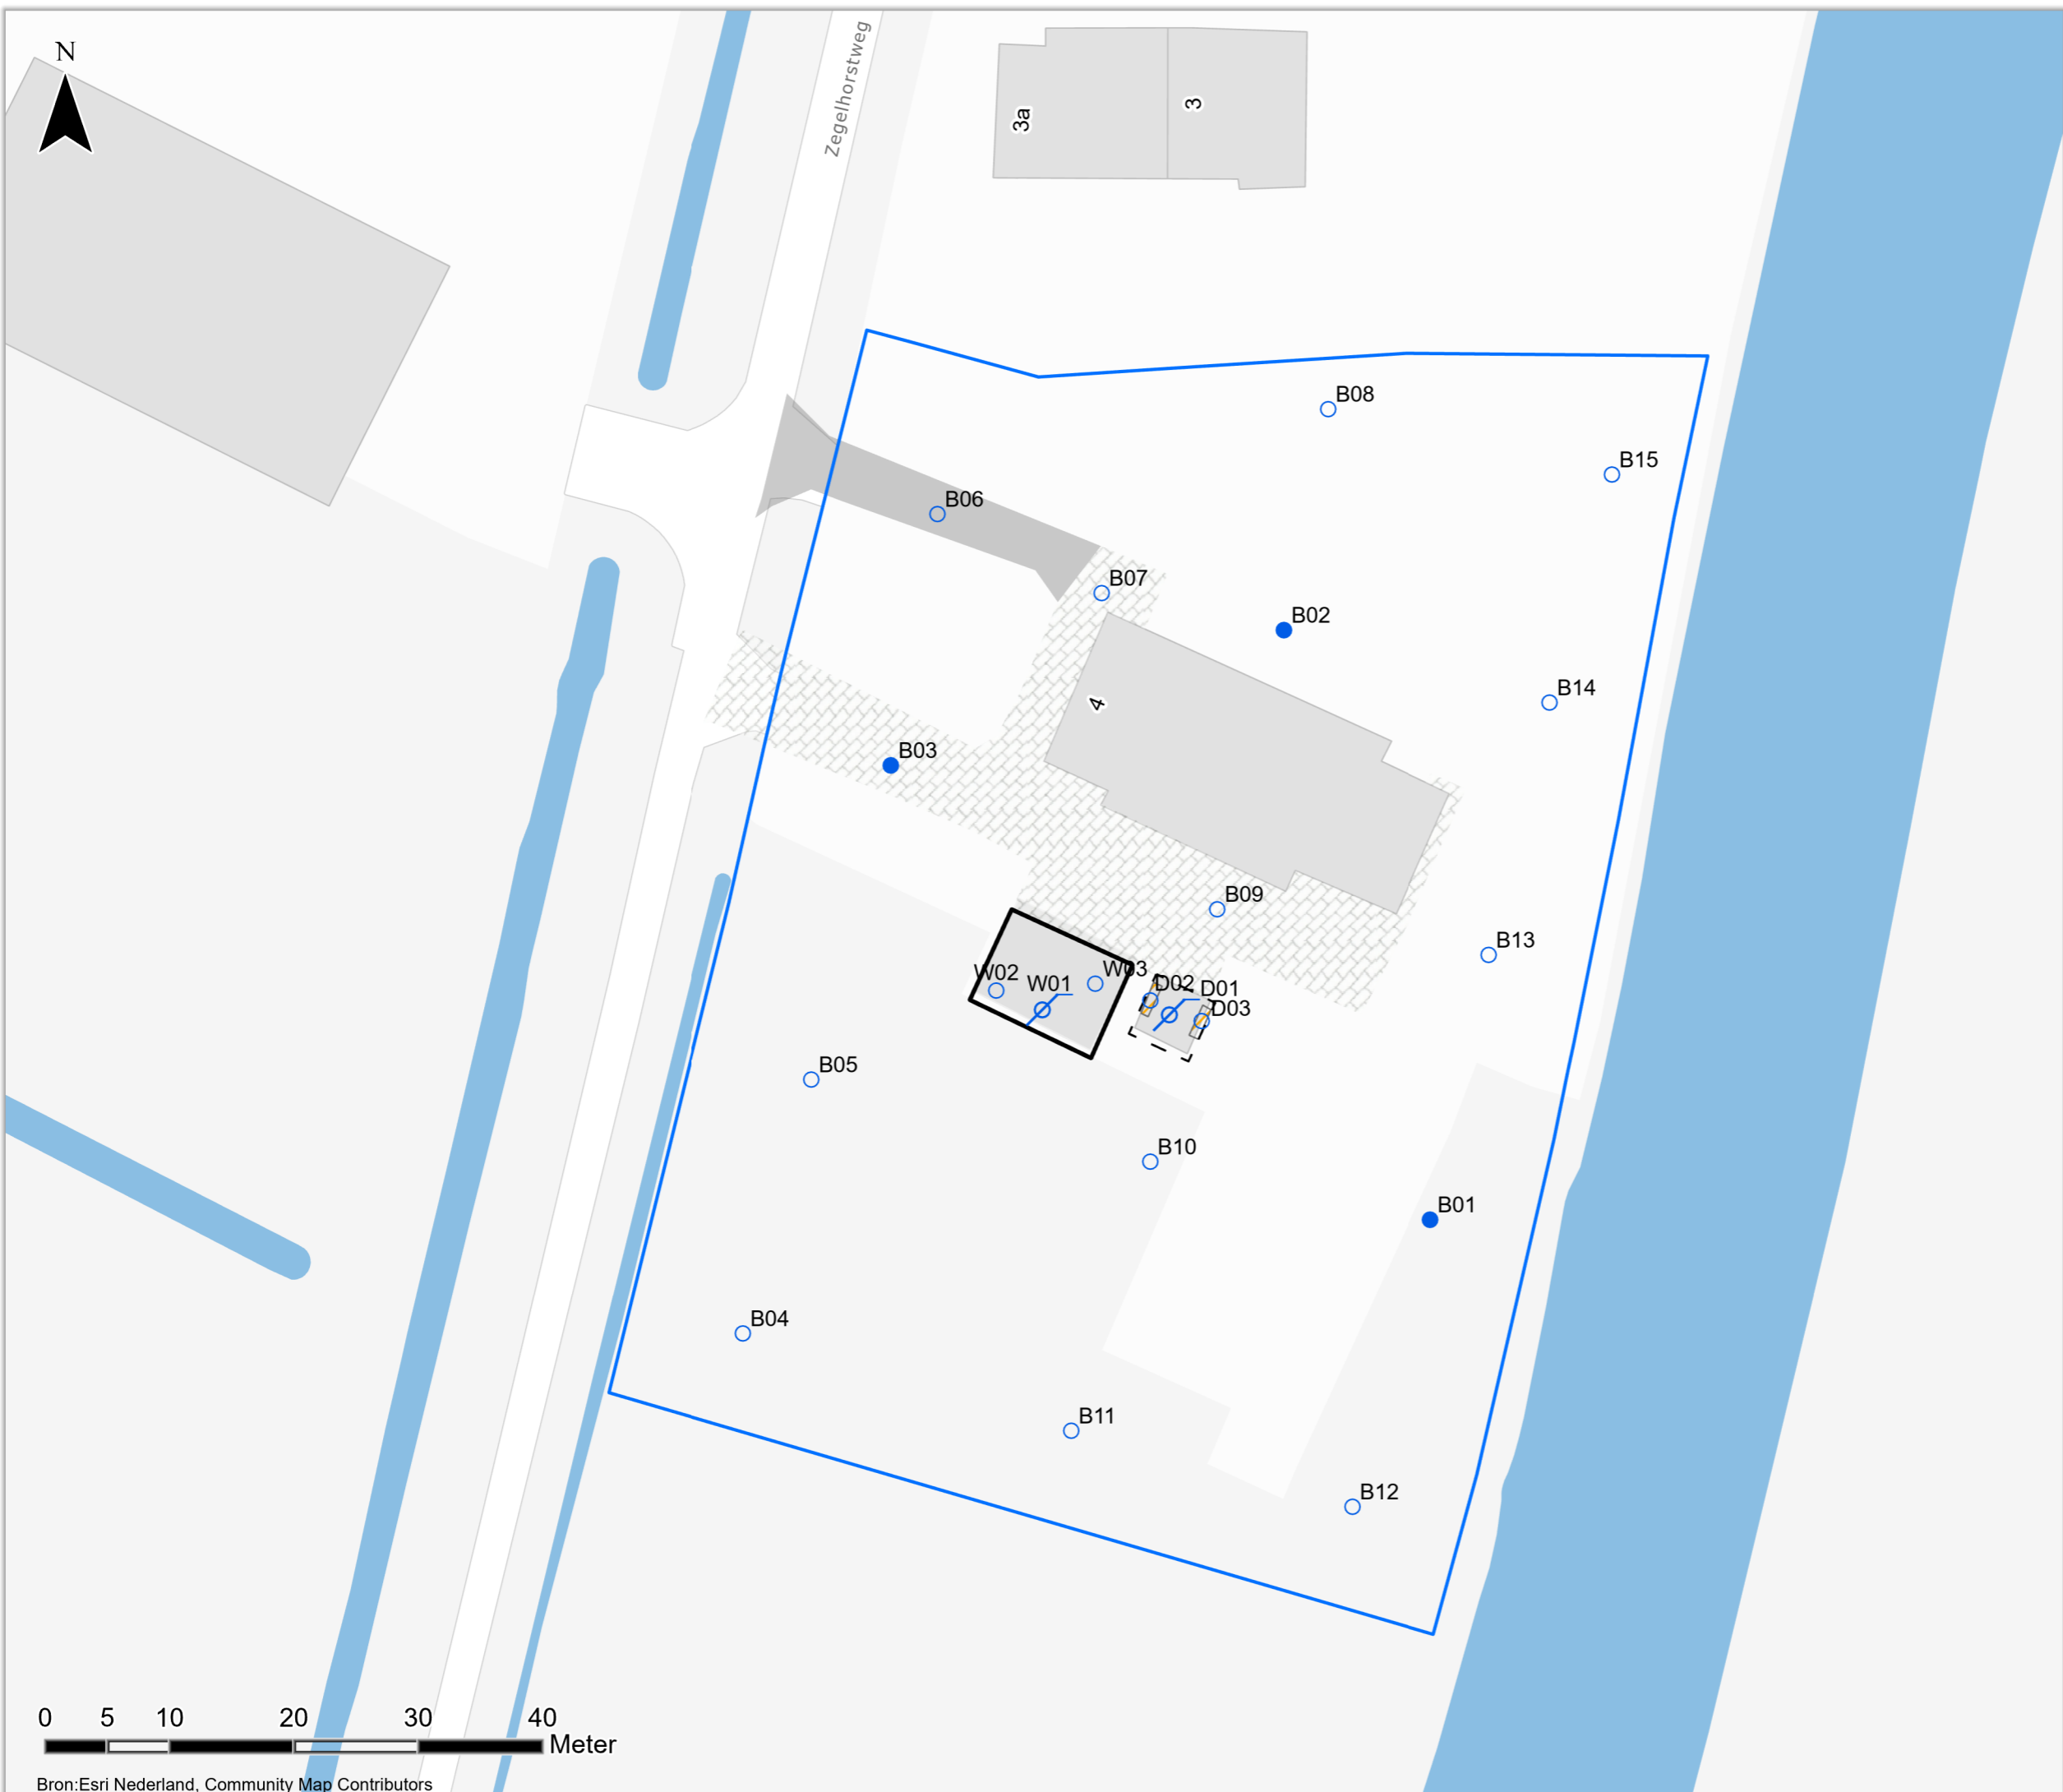
## Bijlage 2: Overzichtstekening veldwerkzaamheden

Totaal aantal boringen: 21

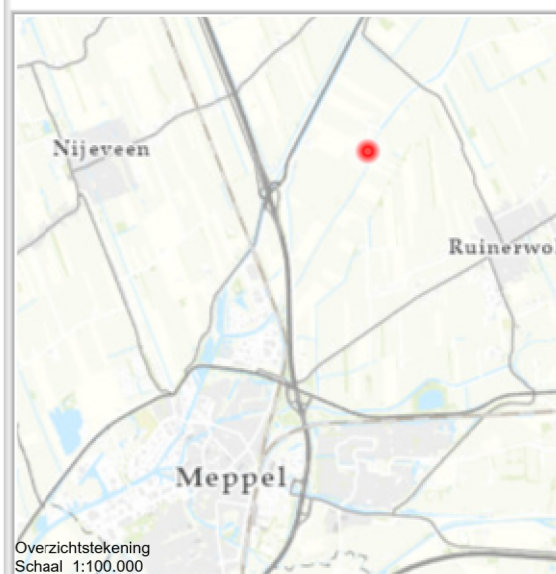
## Zegelhorstweg 4 te Meppel

- ### Legenda
- Projectgebied Bodem**  
 Verkennd bodemonderzoek
- Terreinelementen**  
 Beschrijving:
- Dieseltank 1200 l.
  - Betonverharding
  - Klinkers
  - Deellocatie garage en berging
  - Deellocatie bovengrondse dieseltanks
- Type**
- boring tot 0,5 m-mv
  - boring tot 2,0 m-mv
  - peilbuis tot 3,5 m-mv

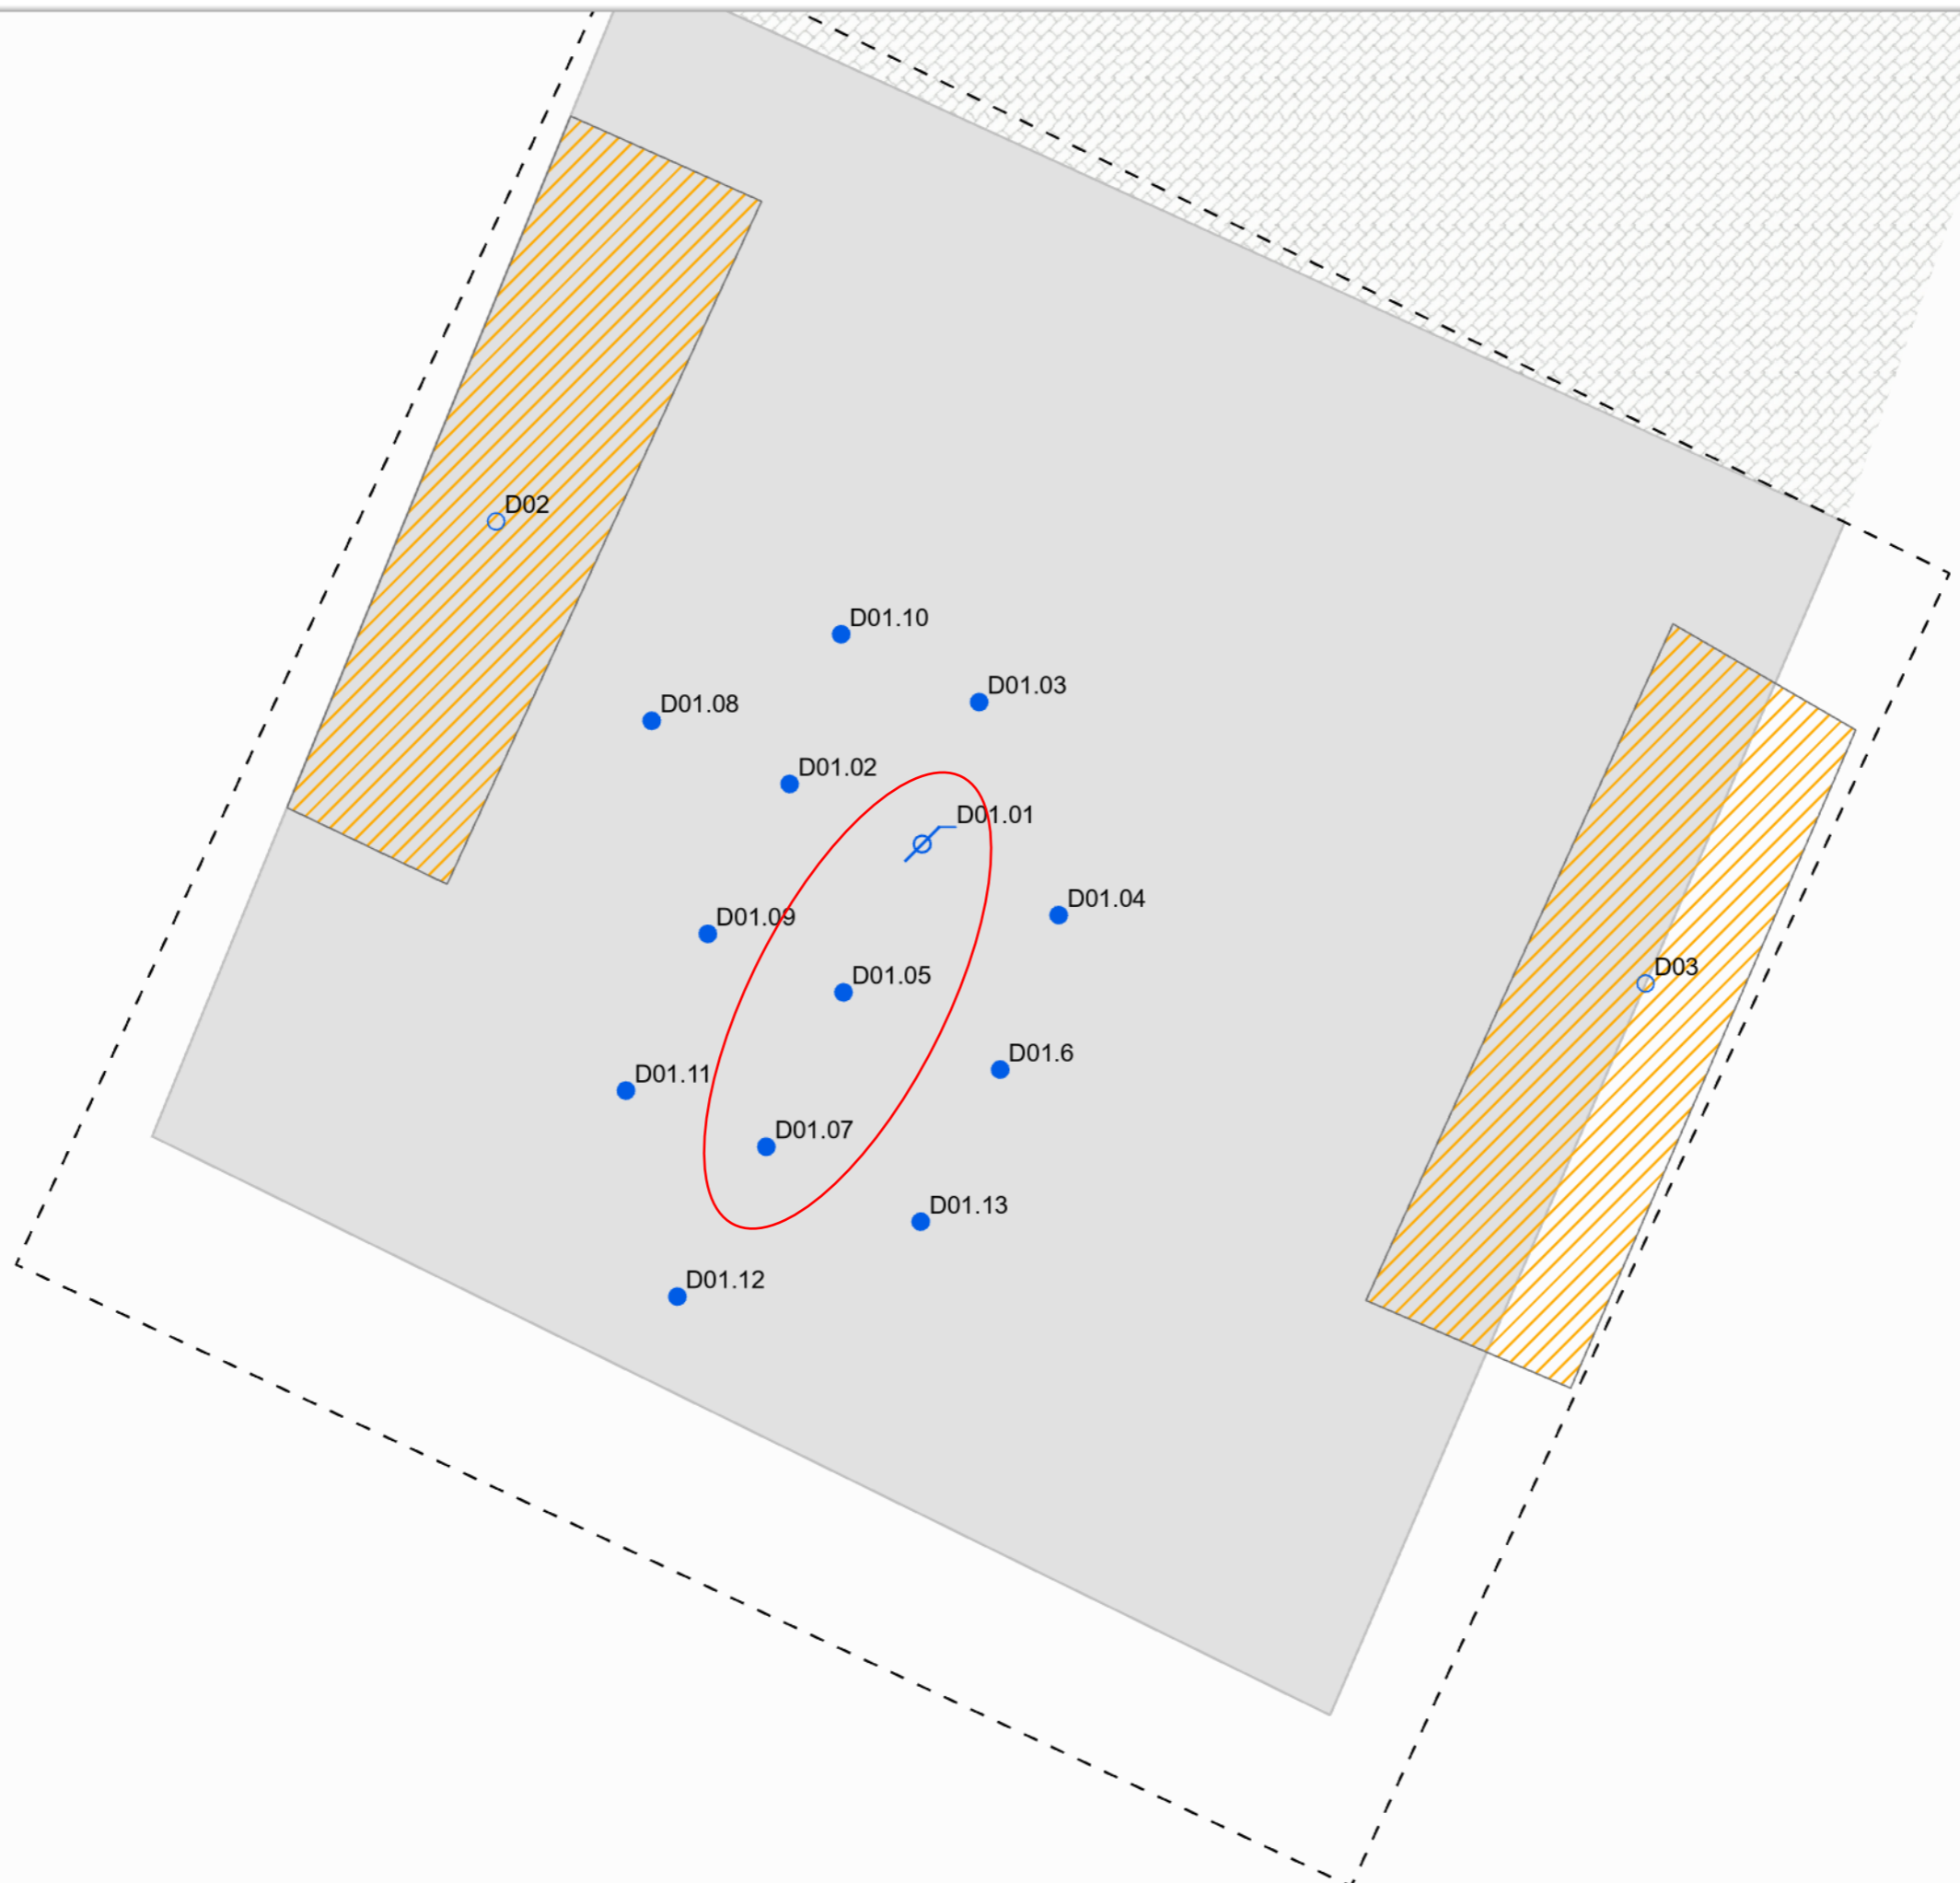
Overzichtstekening  
Schaal 1:1.801

Totaal aantal boringen: 15

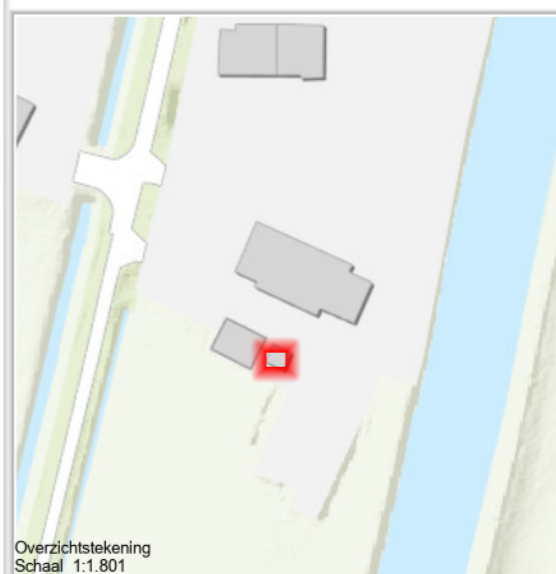
- Projectgebied Bodem
- Verkennd bodemonderzoek
- Terreinelementen
- Beschrijving:
  - Dieseltank 1200 l.
  - Klinkers
  - Deellocatie garage en berging
  - Deellocatie bovengrondse dieseltanks
- Type
  - boring tot 0,5 m-mv
  - boring tot 2,0 m-mv
  - peilbuis tot 3,5 m-mv
  - I-contour

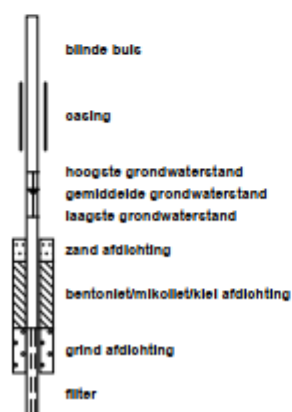
**Boring: B01**

X: 211354,64  
Y: 527690,41  
Datum: 13-6-2023  
GWS: 120
