# ACTIVITEITENPLAN WET NATUURBESCHERMING (EENDRACHTSTRAAT 28 IN MEPPEL)

## ACTIVITEITENPLAN WET NATUURBESCHERMING (EEN-DRACHTSTRAAT 28 IN MEPPEL)

Kenmerk: 20221838  
Versie: Concept  
Datum: 27-11-2023

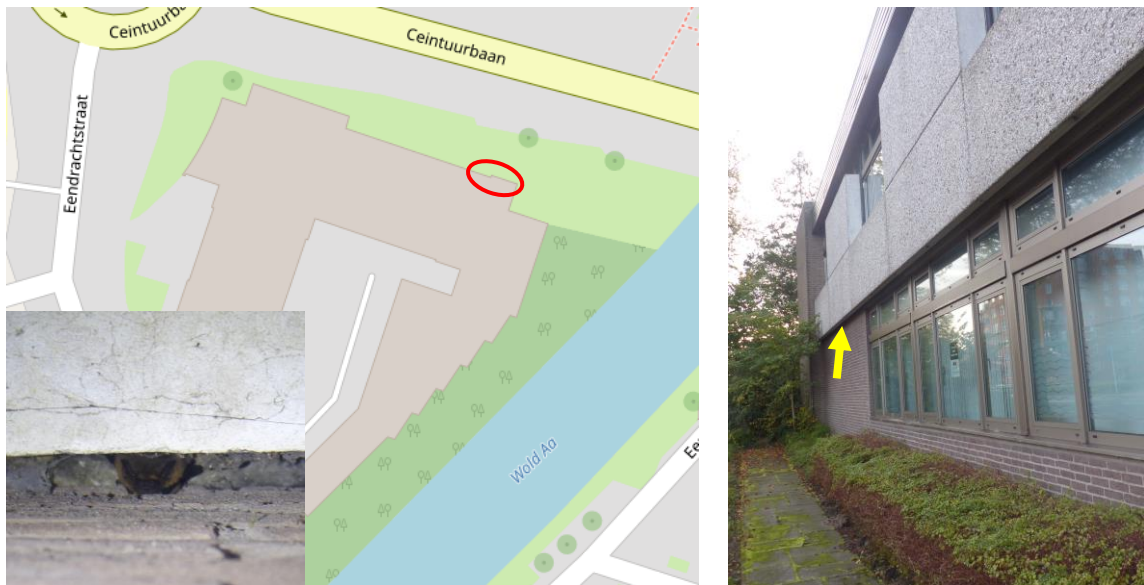
**Figuur 2** Vastgestelde vleermuisverblijfplaats bij de Eendrachtstraat 28 in Meppel. Bron: [openstreetmap.org](https://openstreetmap.org).

Voor het project is een quickscan flora en fauna uitgevoerd (ATKB | Buro Bakker, 2022<sup>1</sup>). Tijdens de quickscan waren reeds vleermuizen vastgesteld in het gebouw. Twee individuen zaten (los van elkaar) in een kier in de noordgevel van het gebouw (figuur 2). De locatie is hoogstwaarschijnlijk een zomerverblijf, mogelijk ook een paarverblijf. Als kraamlocatie, of locatie om te verblijven in de winter tijdens vrieskou, is de plek ongeschikt.

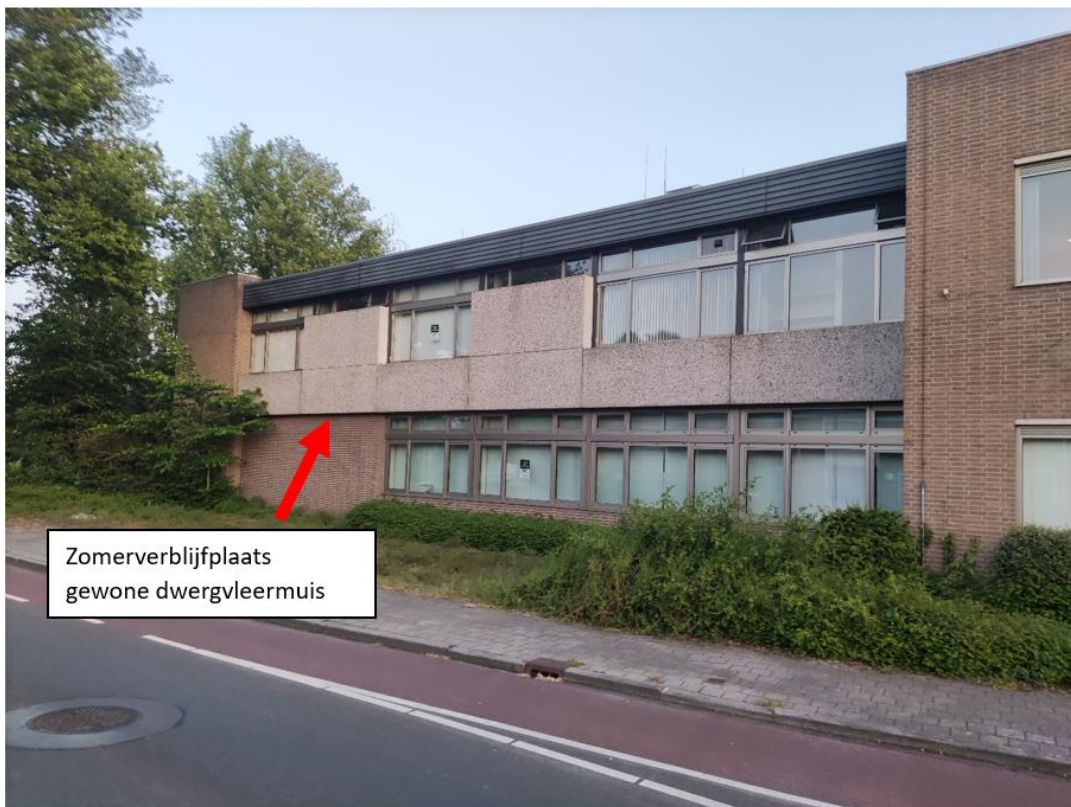
**Figuur 3** Locatie van de zomerverblijfplaats van de gewone dwergvleermuis in het voormalig politiebureau aan de Eendrachtstraat 28 in Meppel (foto: Lars Sluiter).

Tijdens het vleermuisonderzoek is één zomerverblijfplaats van een gewone dwergvleermuis vastgesteld. Aan de noordzijde van het gebouw (zijde Ceintuurbaan) is tweemaal een uitvliegende gewone dwergvleermuis waargenomen en eenmaal een invliegende gewone dwergvleermuis. De verblijfplaats is vastgesteld onder de gevelbekleding tussen benedenetage en de eerste verdieping (zie figuur 2). Op dezelfde locatie is tijdens de quickscan vastgesteld dat twee gewone dwergvleermuizen aanwezig waren. De aanwezigheid van kraam-, paar- en winterverblijfplaatsen kan op basis van het vleermuisonderzoek worden uitgesloten.

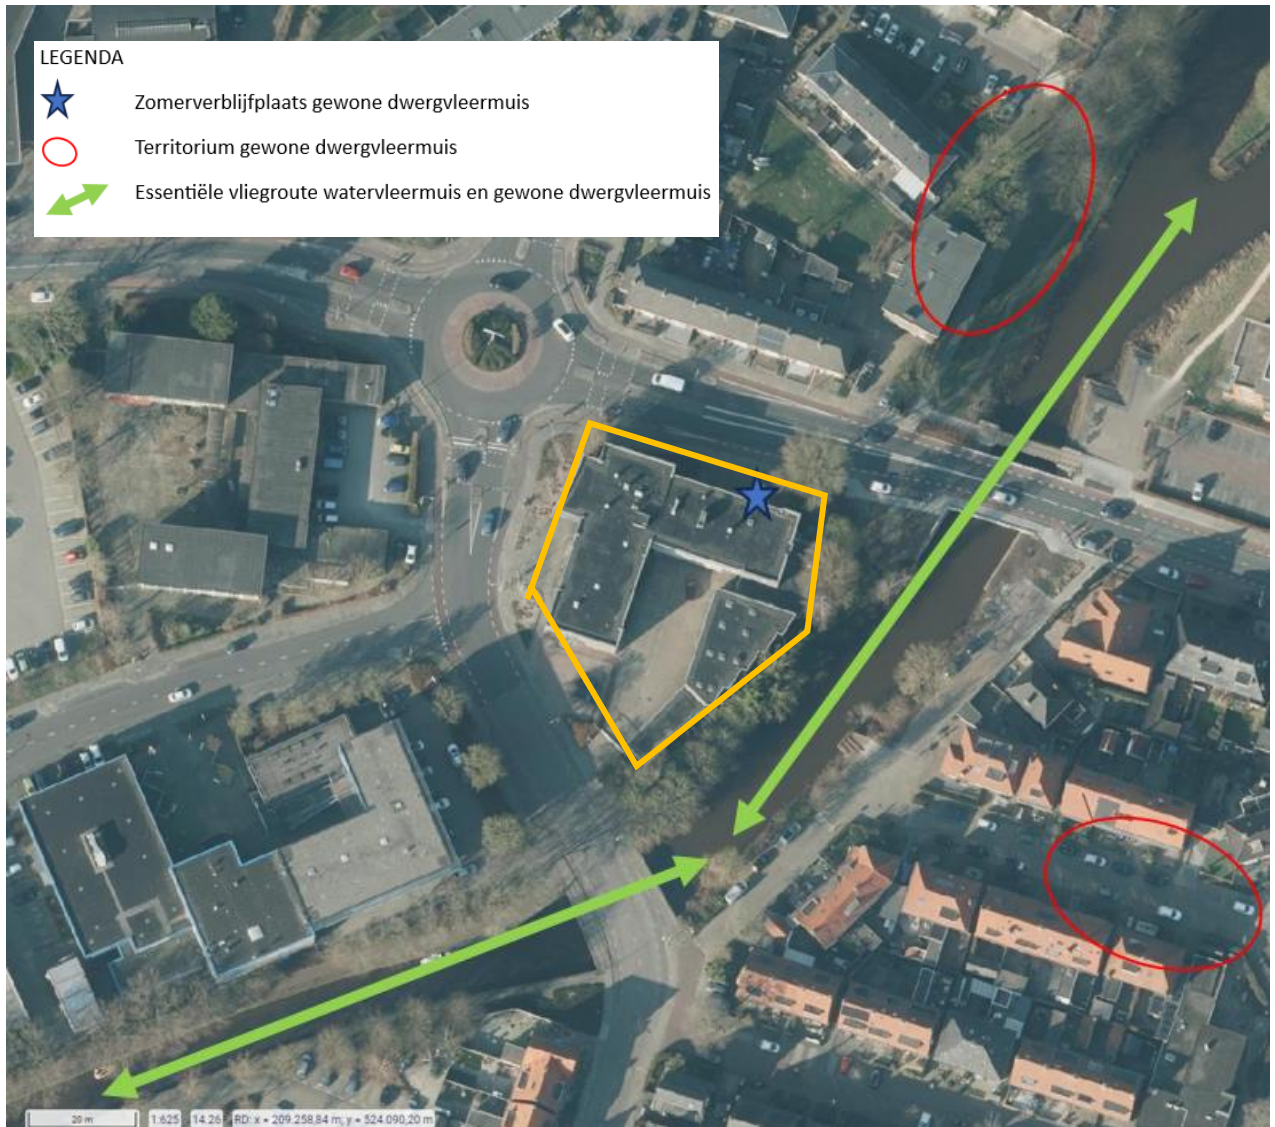
**Figuur 4** Essentiële vliegroute langs het plangebied (oranje kader) en vastgesteld paarterritoria van de gewone dwergvleermuis.

Een essentiële vliegroute voor vleermuizen is aanwezig aan de zuidzijde van het voormalig politiebureau. Via de watergang 'Mallegat' wordt deze vliegroute vooral gebruikt door gewone dwergvleermuizen en watervleermuizen (figuur 4). De opgaande beplanting op de kavel van het plangebied zorgt ervoor dat er weinig licht uitstraalt over het water en is een essentieel onderdeel in het functioneren van deze vliegroute.

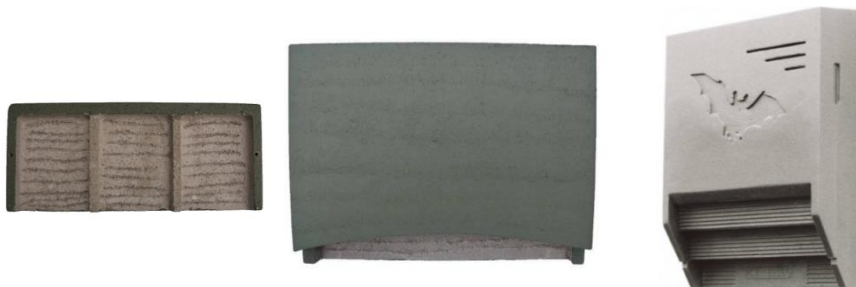
**Foto 5** De ANS-2 wandschaal (links), ANS-1/2 (midden) en 1FTH (rechts) van de Veldshop.

Type verblijf	Aantal kasten nodig	Type kast
Zomer- en paarverblijf	12	ANS-2 van Veldshop
Kraamverblijf	4	1FTH of MW01 van Veldshop
Winterverblijf	4	ANS-1/2 of 1FQ van Veldshop
<b>Totaal</b>	<b>20</b>

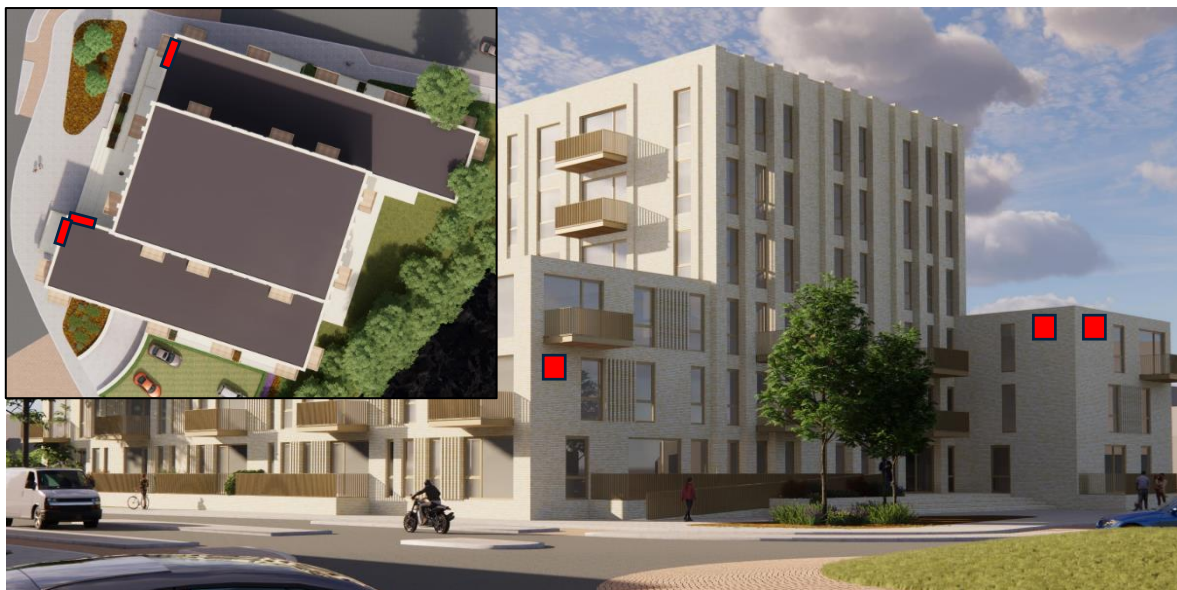
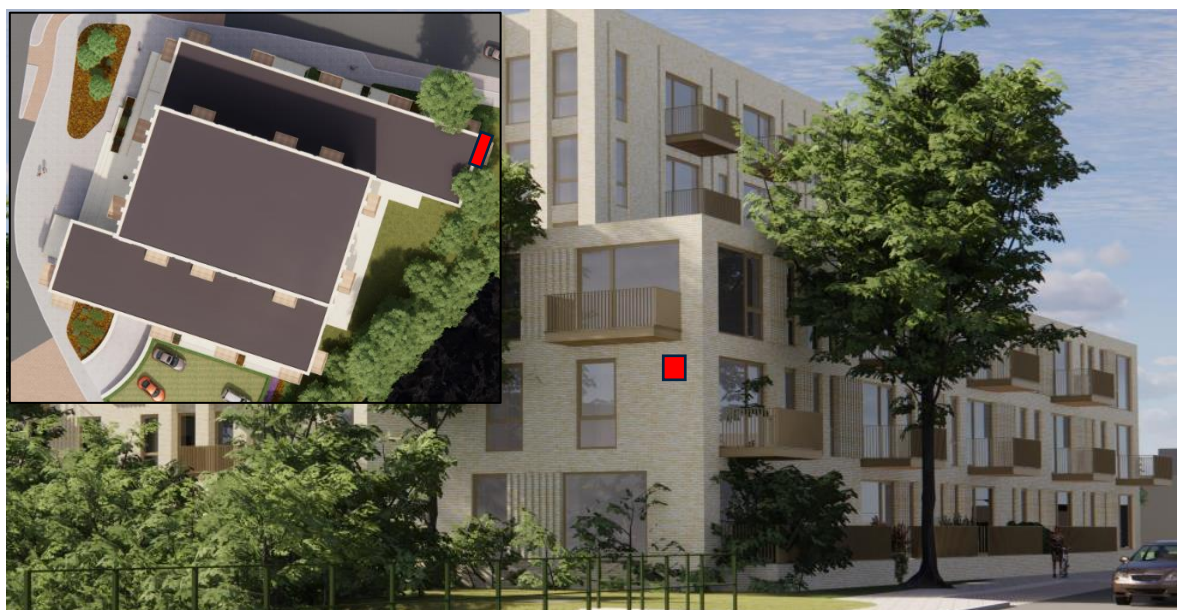
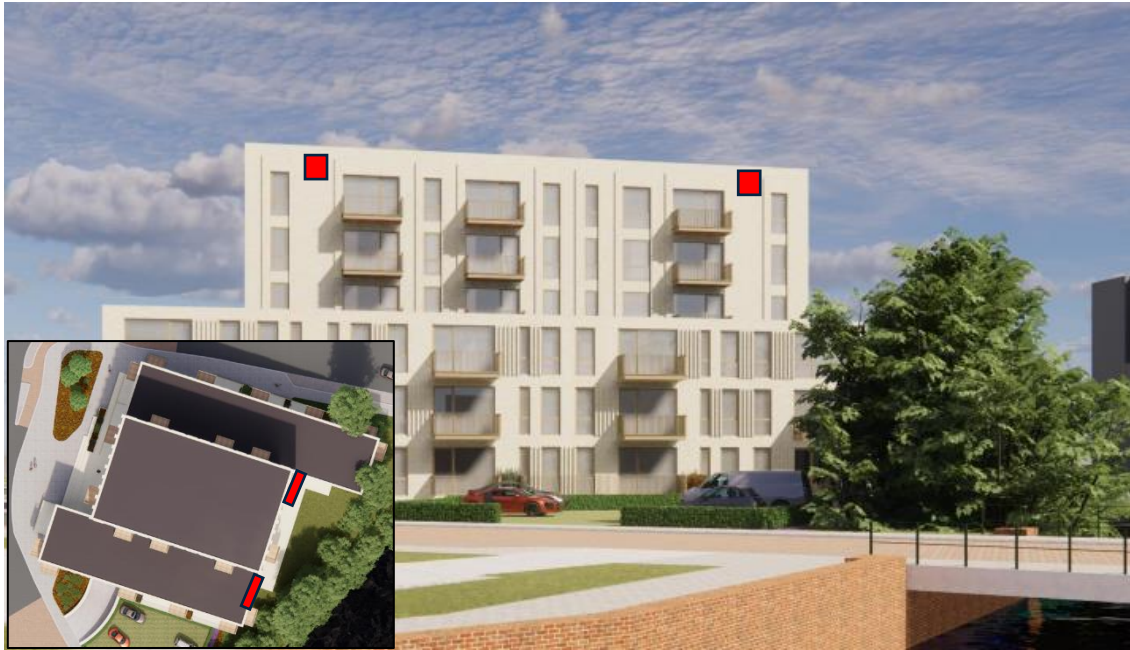
Voor het aangetroffen zomerverblijf van de gewone dwergvleermuis dienen minimaal zes permanente verblijfplaatsen terug te komen. De zes verblijfplaatsen worden gerealiseerd door op zes locaties de tweelaagse VMPPM2 kast (Unitura) in te bouwen. De locaties worden weer gegeven in figuur 7 t/m 9.

*Figuur 7* Perspectief vanaf Heinsiusstraat.

*Figuur 8* Perspectief vanaf Centuurbaan.

**Figuur 9** *Perspectief vanaf het Mallegat.*

Na afloop van het project wordt het zomerverblijf van de gewone dwergvleermuis gecompenseerd door op zes locaties een tweelaagse vleermuiskast in te bouwen. In de huidige situatie is onbekend of de spouw geschikt is (er zijn geen vleermuizen gezien die via dakranden of andere kieren mogelijk de spouw in konden kruipen. Daarnaast is mogelijk isolatiemateriaal (deels) aanwezig). Hierdoor biedt de nieuwe situatie betere omstandigheden dan de oude situatie, waarin maar op 1 locatie vleermuizen aanwezig waren.

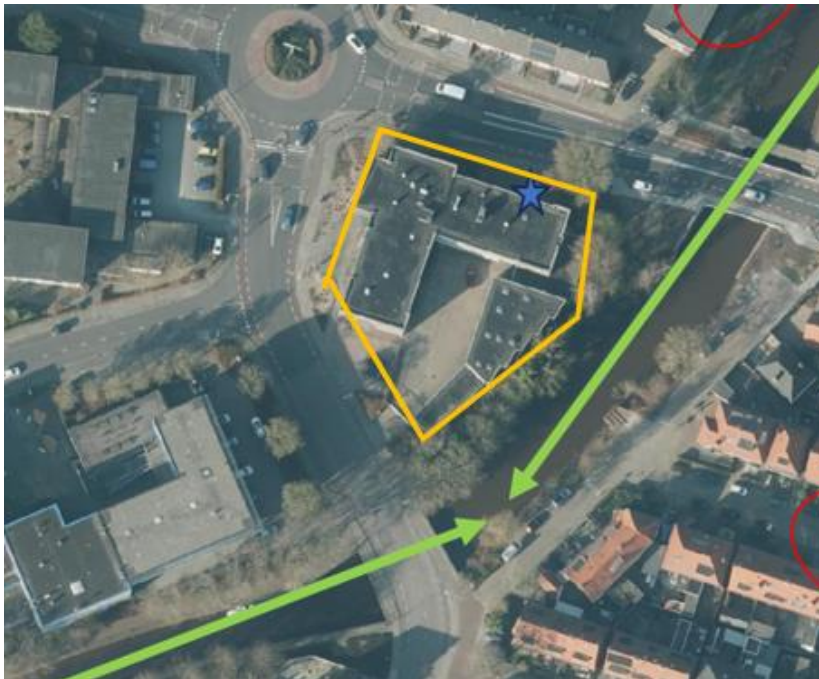
**Figuur 10** *Aanwezige vliegroute langs het Mallegat (groen) nabij het pand (oranje).*

Langs het Mallegat is een essentiële vliegroute voor vleermuizen aanwezig (figuur 10). Het is van belang dat tijdens de werkzaamheden en in de nieuwe situatie geen direct licht op het kanaal schijnt. Tijdens de bouw moeten de bouwlampen bij schemer dus uitgezet worden. In de nieuwe situatie dient licht aan het pand gebufferde te worden door het aanwezige groen, of direct naar beneden te schijnen.
