Verkennend Bodemonderzoek

Project: 2020-216

Locatie: Nijreesweg 47 te Almelo

Datum: 23 februari 2021

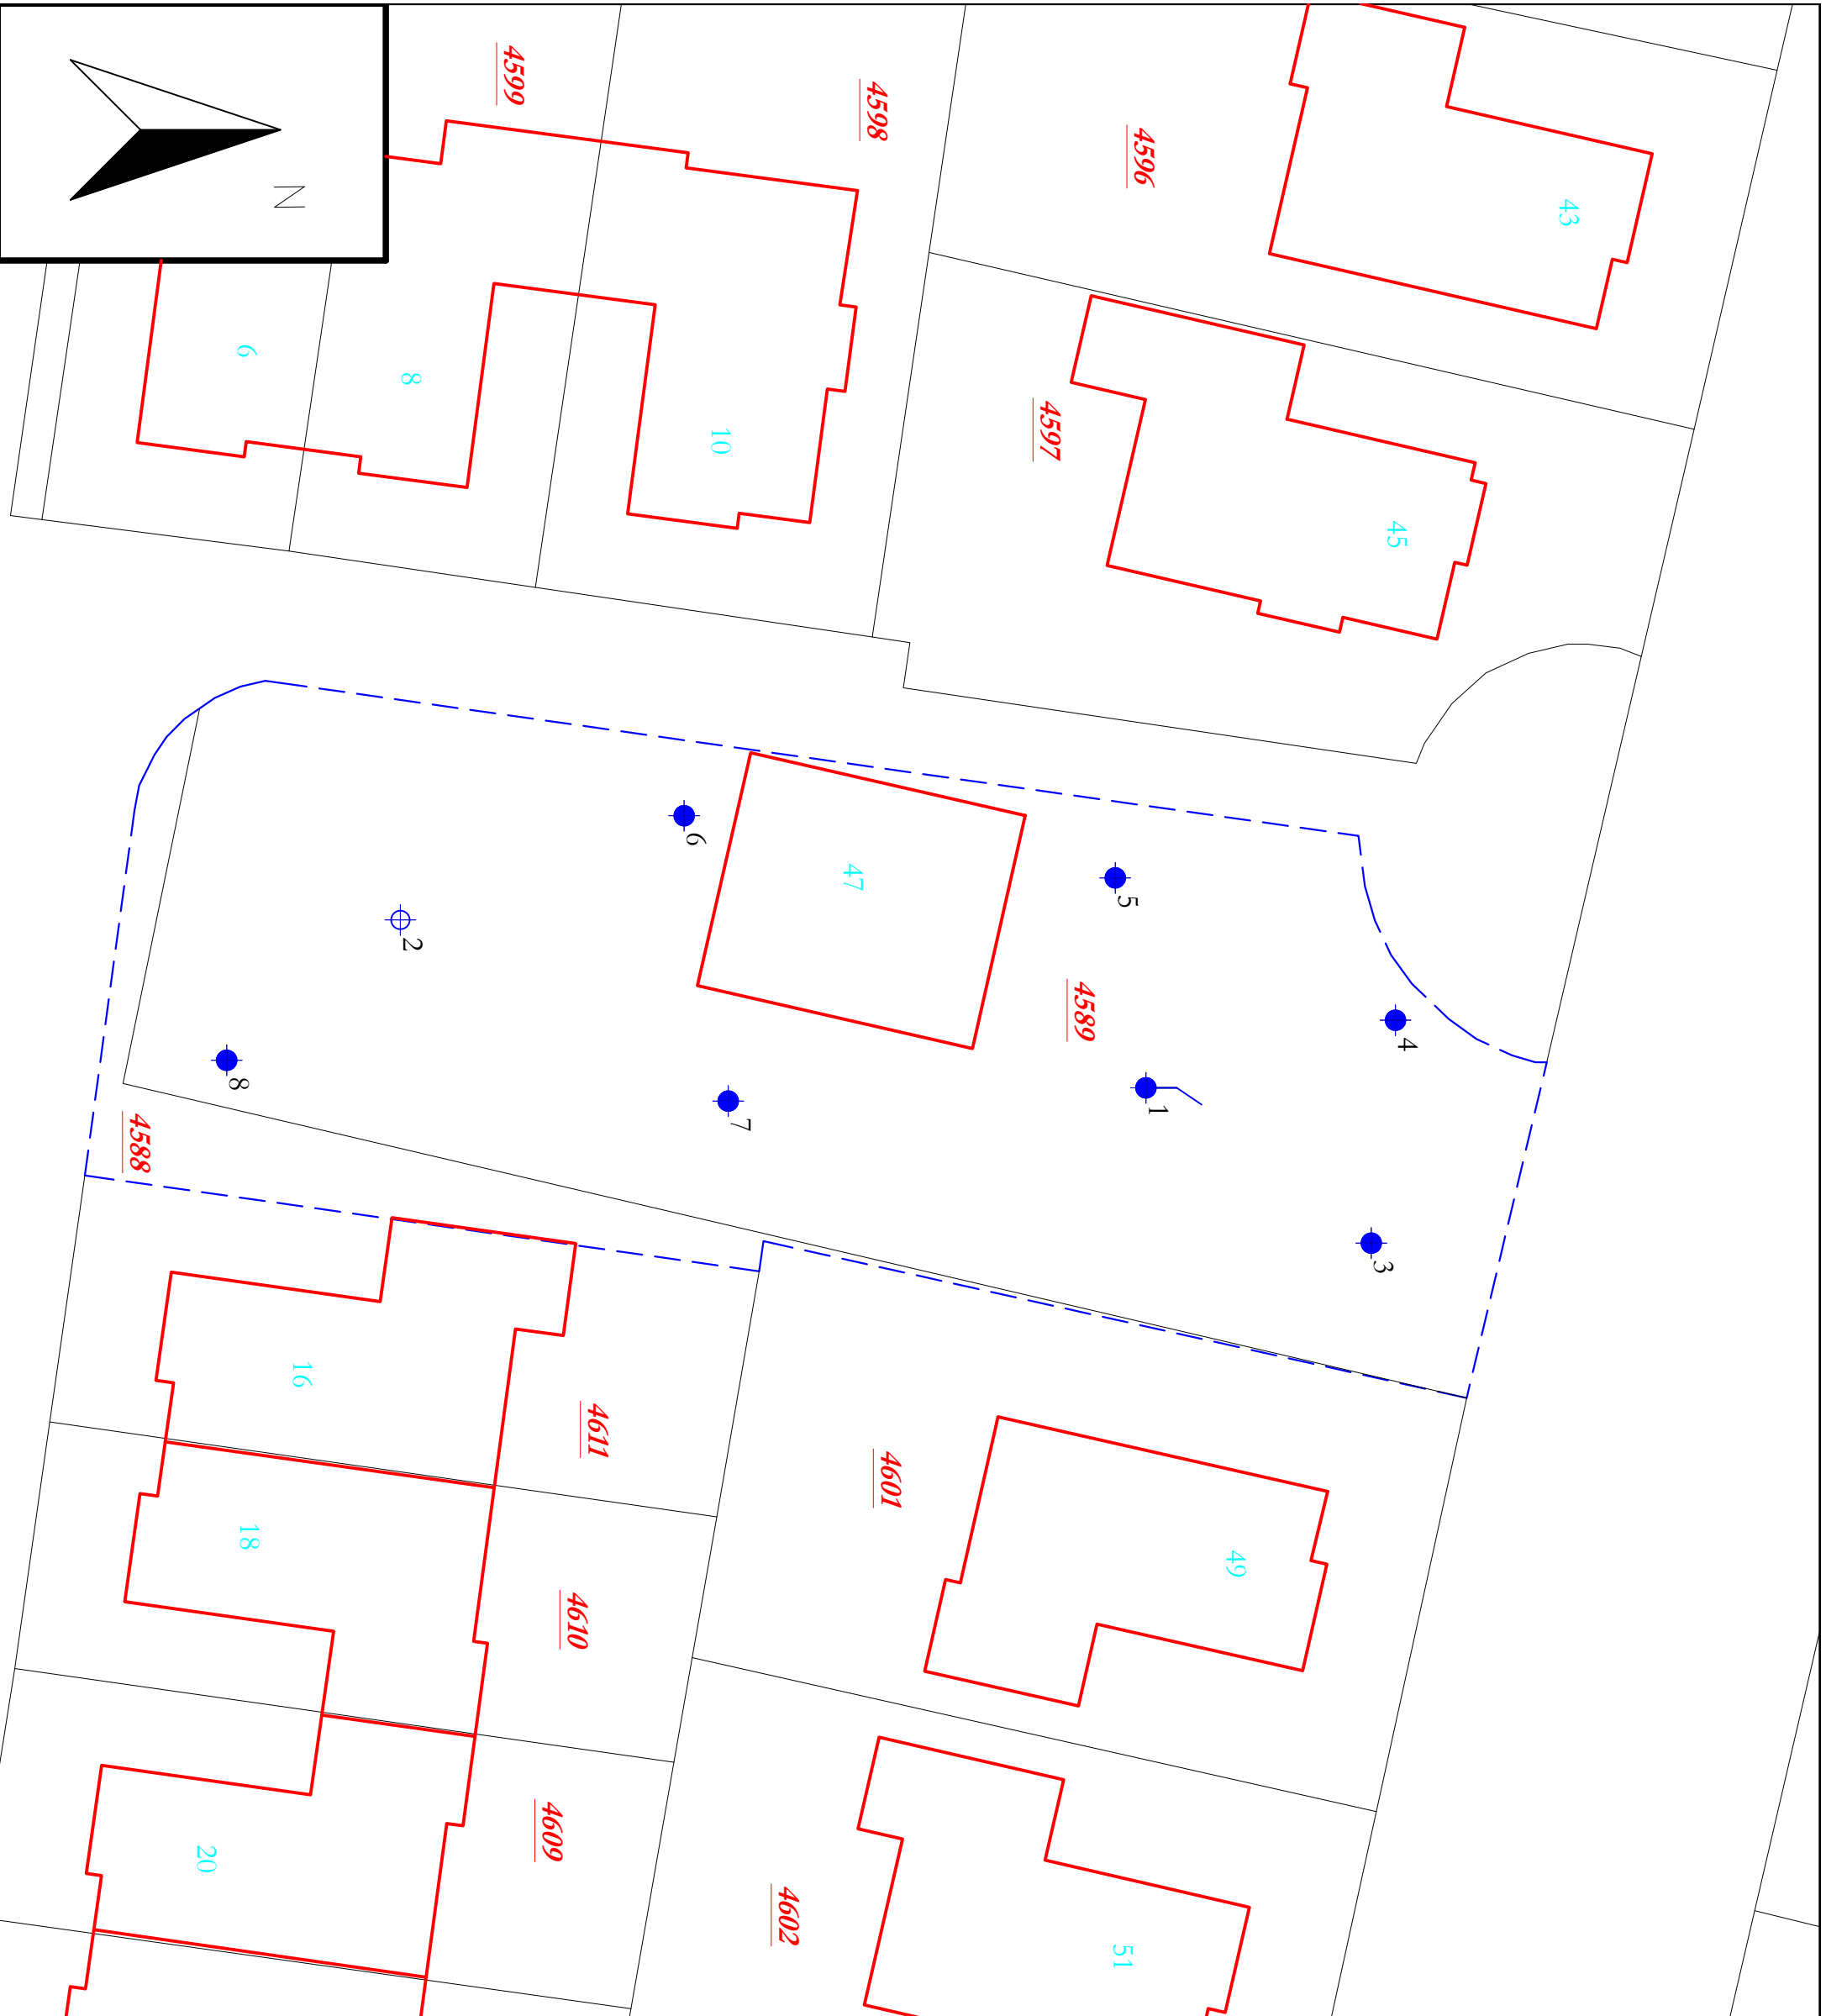
Overzichtstekening boorpunten

De veldwerkzaamheden zijn uitgevoerd op 5 februari 2021 (plaatsing peilbuis en monstername grond), 12 februari 2021 (monstername grondwater). De positie van de boorlocaties zijn weergegeven in bijlage III.
