Verkennend Bodemonderzoek

Project: 2022-238

Locatie: Tuinstraat 8 te Almelo

Datum: 8 mei 2023

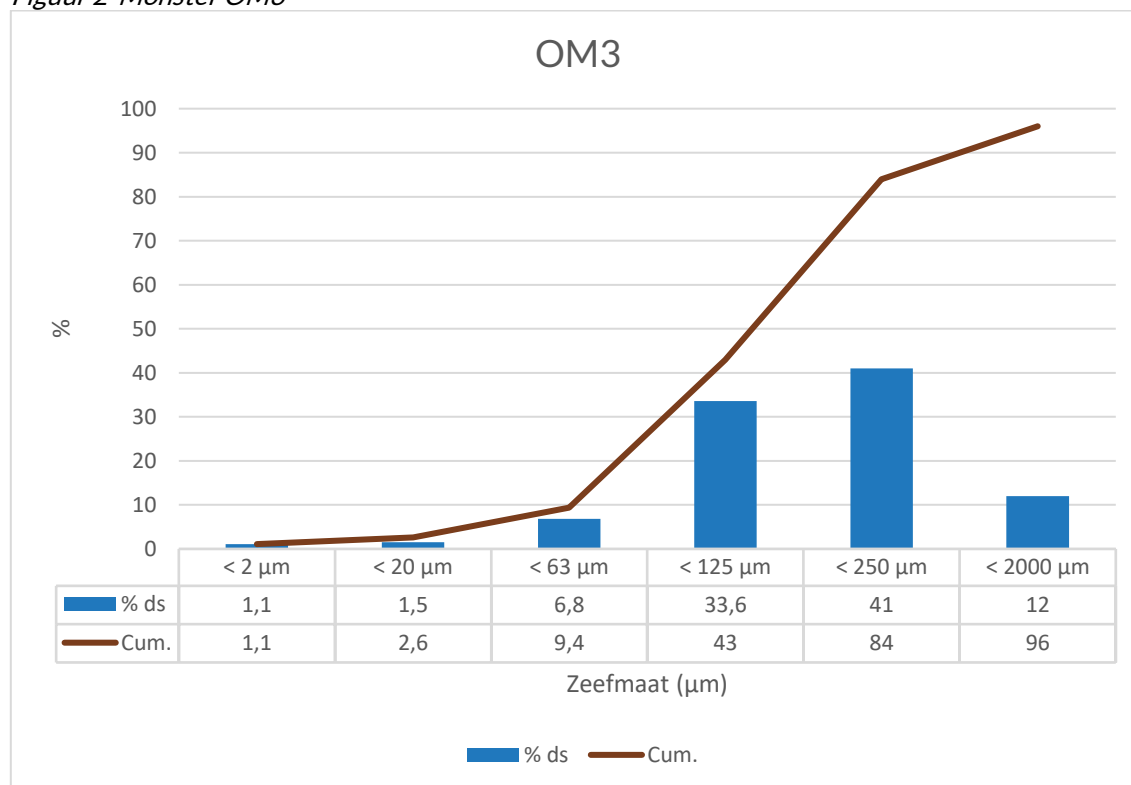
Figuur 2 Monster OM3

Analyse monster	D60/D10	D10 Getal (µm)	D60 Getal (µm)	M50 (µm)	Fractie > 2mm (%)	Organische stof (%)	Droge Stof (%)
OM2	3,3	60	200	156	<0,1	1,8	84,3
OM3	3,3	60	200	137	<0,1	0,6	85,5

Tabel 13 Monster OM3

[% van de minerale delen (<math><2\text{ mm}</math>)]	Resultaat in %
<math><2\ \mu\text{m}</math>	1,1
<math><20\ \mu\text{m}</math>	2,6
<math><63\ \mu\text{m}</math>	9,4
>math>250\ \mu\text{m}</math>	84
Gloeiverlies	0,6

Monster voldoet aan de classificering:

- Zand in aanvulling of ophoging
