ORIËNTEREND GEOHYDROLOGISCH ONDERZOEK
H.F. Roetgerinklaan 1 (De Veste) in Borne

Opdrachtgever:	Gemeente Borne Postbus 200 7620 AE Borne
Rapportnummer:	214568/R03
Status rapport:	Definitief
Datum:	8 juni 2021
Projectomschrijving:	Oriënterend geohydrologisch onderzoek H.F. Roetgerinklaan 1 (De Veste) in Borne
Rapport opgesteld door:	Ortageo Noordoost B.V. Einsteinstraat 12a 7601 PR Almelo Tel: +31 546 53 20 74 E-mail: info@ortageo.nl

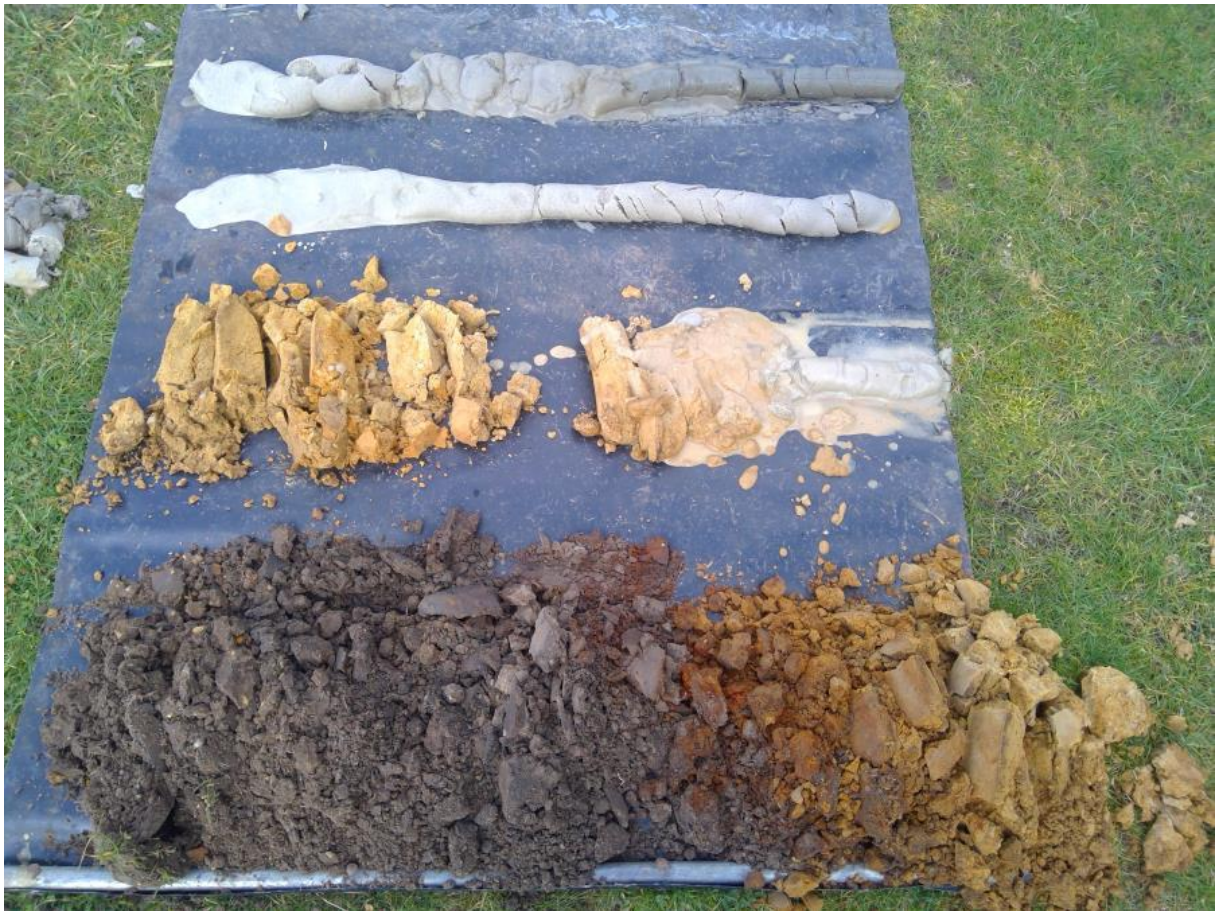
Foto 1: Opgeboorde grond ter plaatse van boring 07

In bijlage 4 zijn foto's van de opgeboorde grond opgenomen. De situering van de uitgevoerde proeven en boringen is weergegeven in bijlage 2. In de volgende tabel is een overzicht van het uitgevoerde veldwerkprogramma weergegeven.

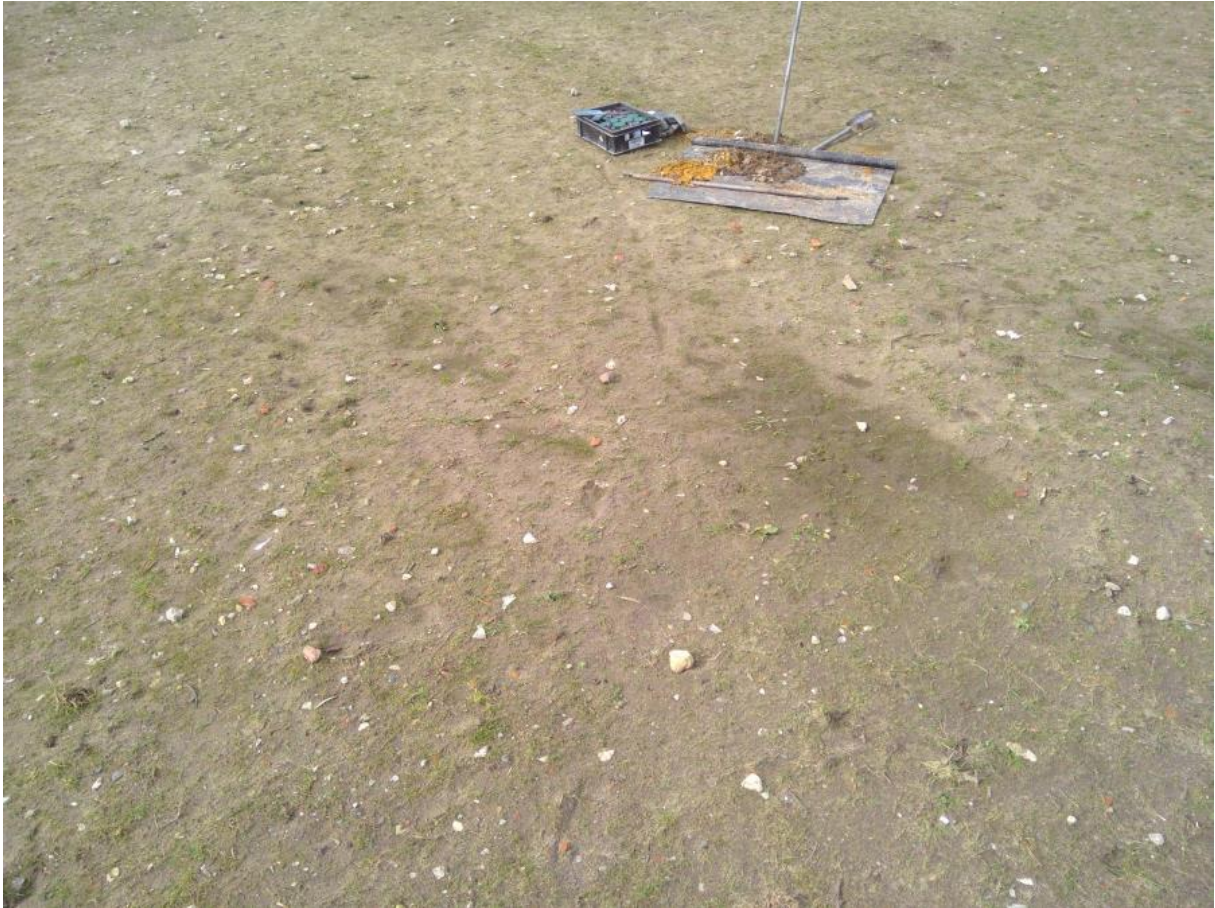
Foto 3: Boring 15
