## Verkennend Bodemonderzoek

Project: 2022-477

Locatie: Perceel ten zuiden van Aanslagsweg 22 te Borne

Datum: 21 maart 2023

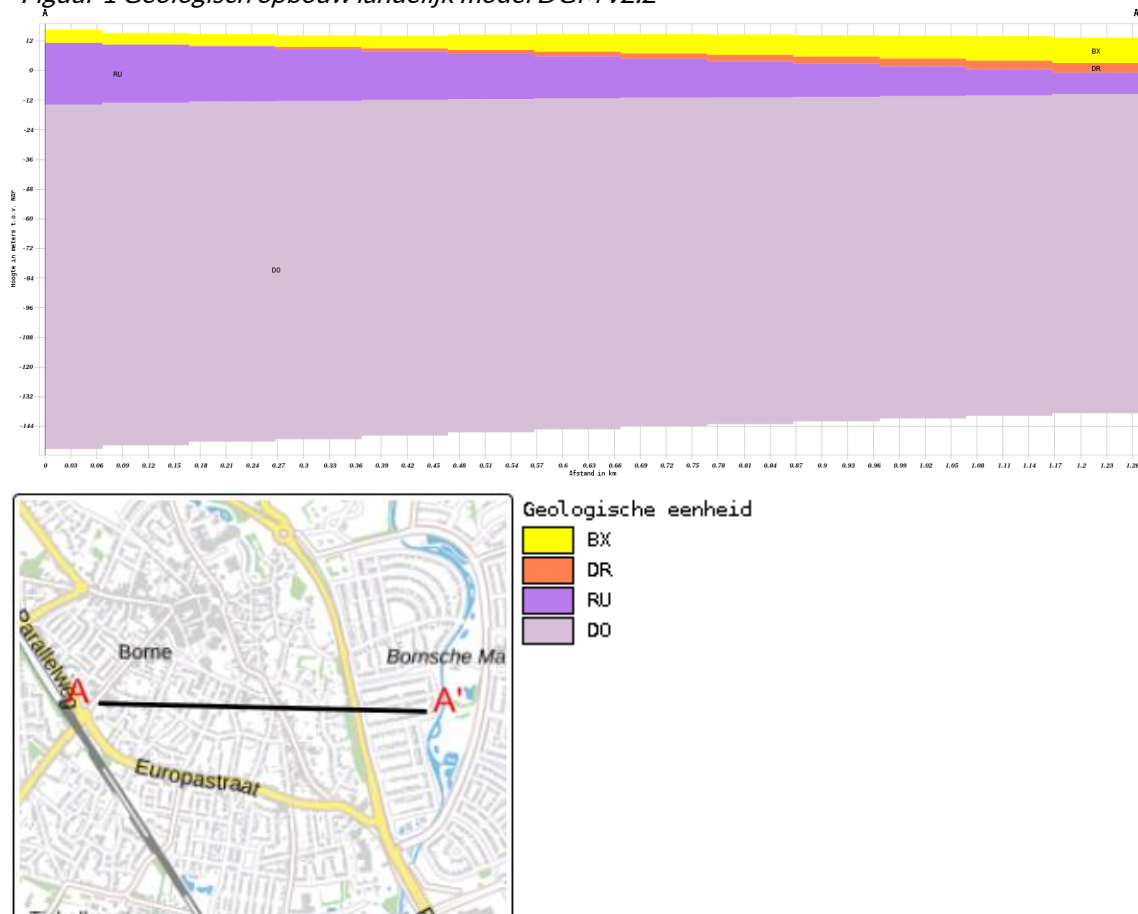
*Figuur 1 Geologisch opbouw landelijk model DGM v2.2*

De regionale geohydrologische bodemopbouw is weergegeven in onderstaande figuur.

De boorlocatie bevindt zich circa 13 meter boven NAP. De regionale grondwaterstroming is noordwestelijk.

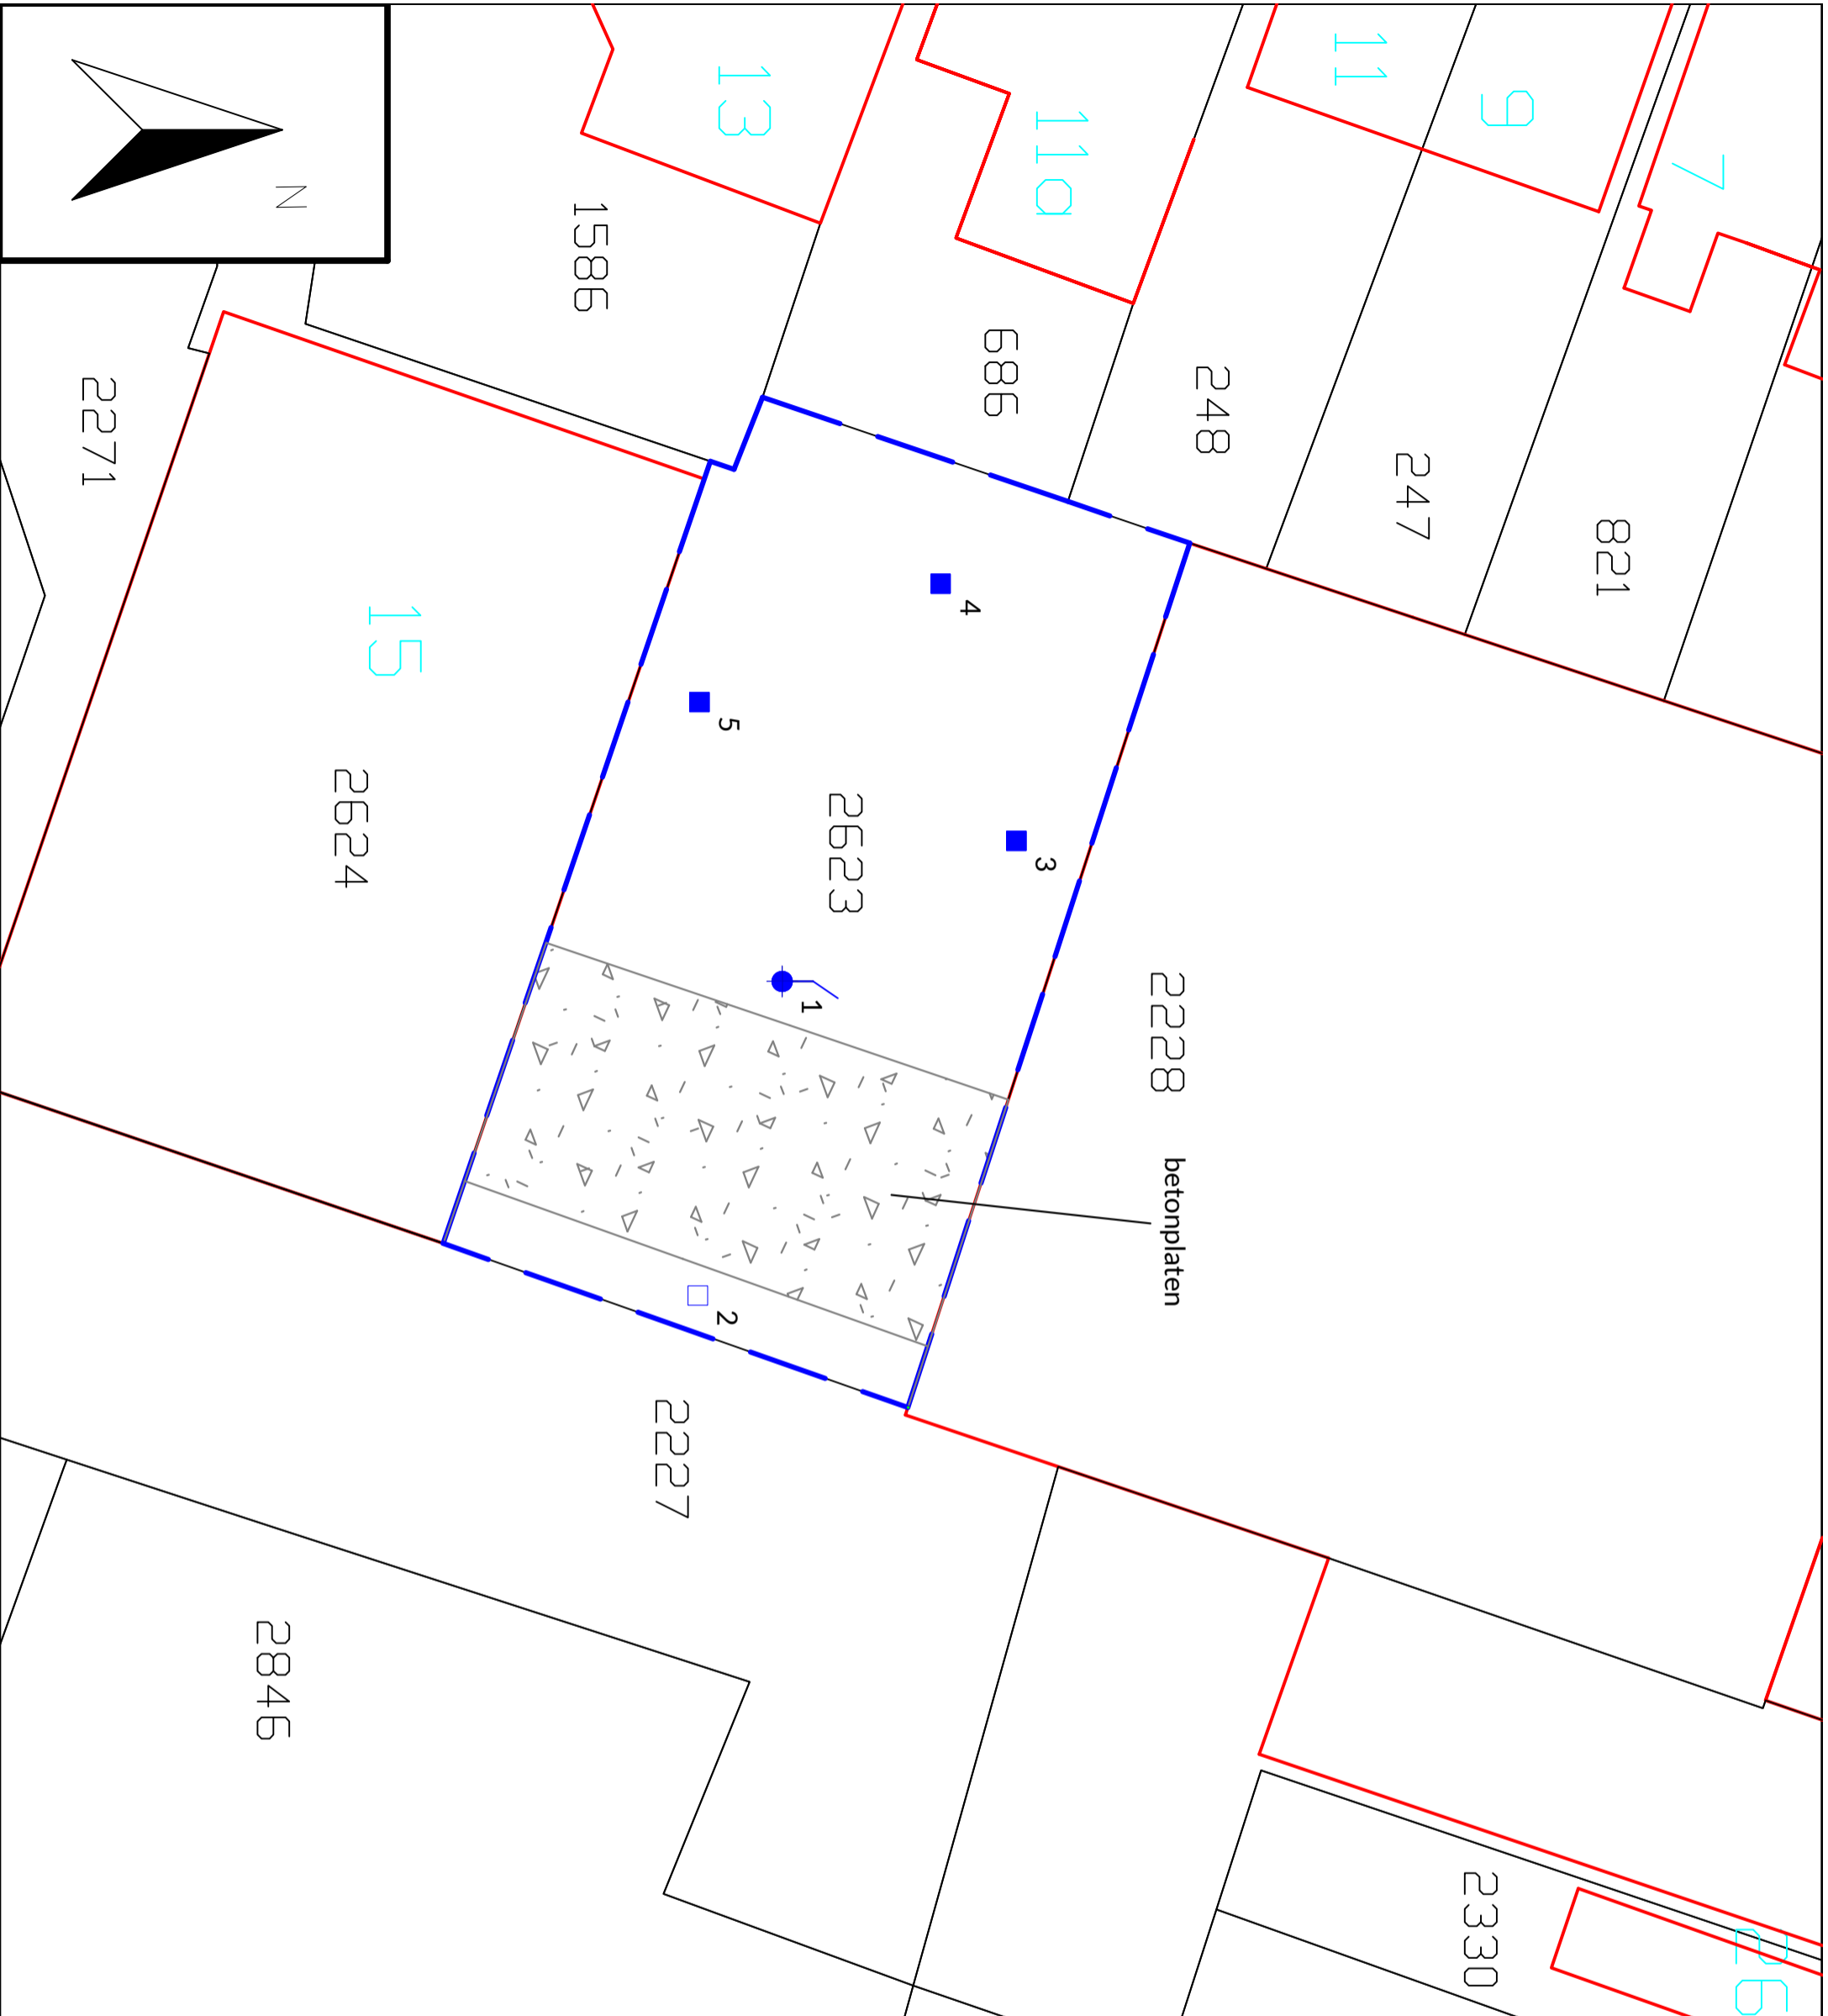
Overzichtstekening boorpunten

De veldwerkzaamheden zijn uitgevoerd op 2 maart 2023 (plaatsing peilbuis en monstername grond), en 10 maart 2023 (monstername grondwater). De positie van de boorlocaties zijn weergegeven in bijlage III.

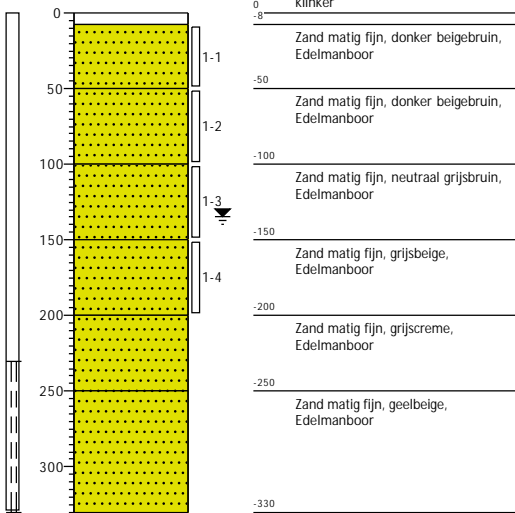
**Boring: 1**

Datum: 2-3-2023  
GWS: 135

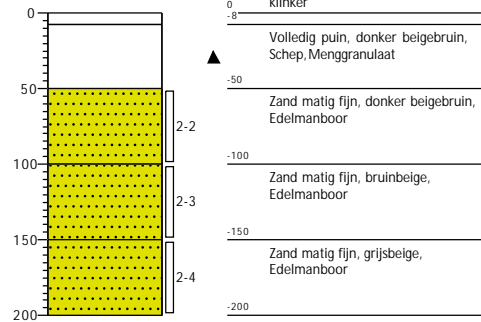
**Boring: 2**

Boring/Gat	Diepte boring (m -mv)	Traject (m -mv)	Grondsoort	Waargenomen bijzonderheden
2	2,00	0,08 - 0,50		volledig puin, menggranulaat

Ter plaatse van inspectiegat 2 is een funderingslaag aangetroffen. De funderingslaag valt buiten de scope van dit onderzoek, omdat deze laag niet aan de definitie bodem voldoet. Het opgeboorde materiaal is wel beoordeeld op de aanwezigheid van asbestverdachte materialen. Er zijn zintuiglijk geen asbestverdachte materialen waargenomen.

De funderingslaag wordt zintuiglijk beoordeeld als (gecertificeerd) menggranulaat.

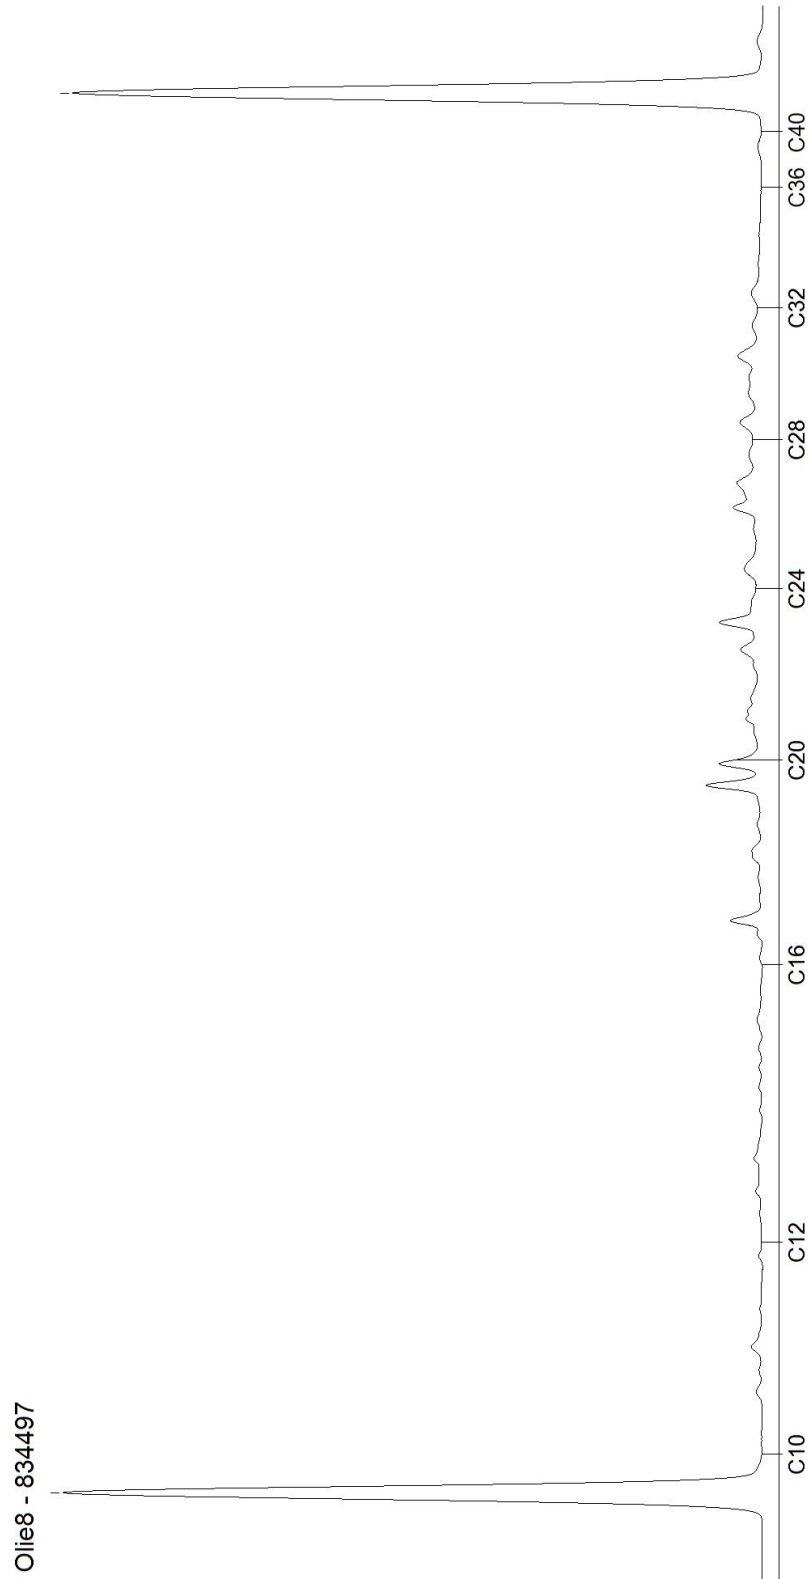
**Monster beschrijving: BM1.0**

In het bovengrondmengmonster BM1.0 zijn lichte verhogingen koper, kwik, lood en PAK aangetroffen. In het ondergrondmengmonster OM1.0 zijn geen verhogingen aangetroffen.

CHROMATOGRAM for Order No. 1247568, Analysis No. 834497, created at 07.03.2023 11:43:55

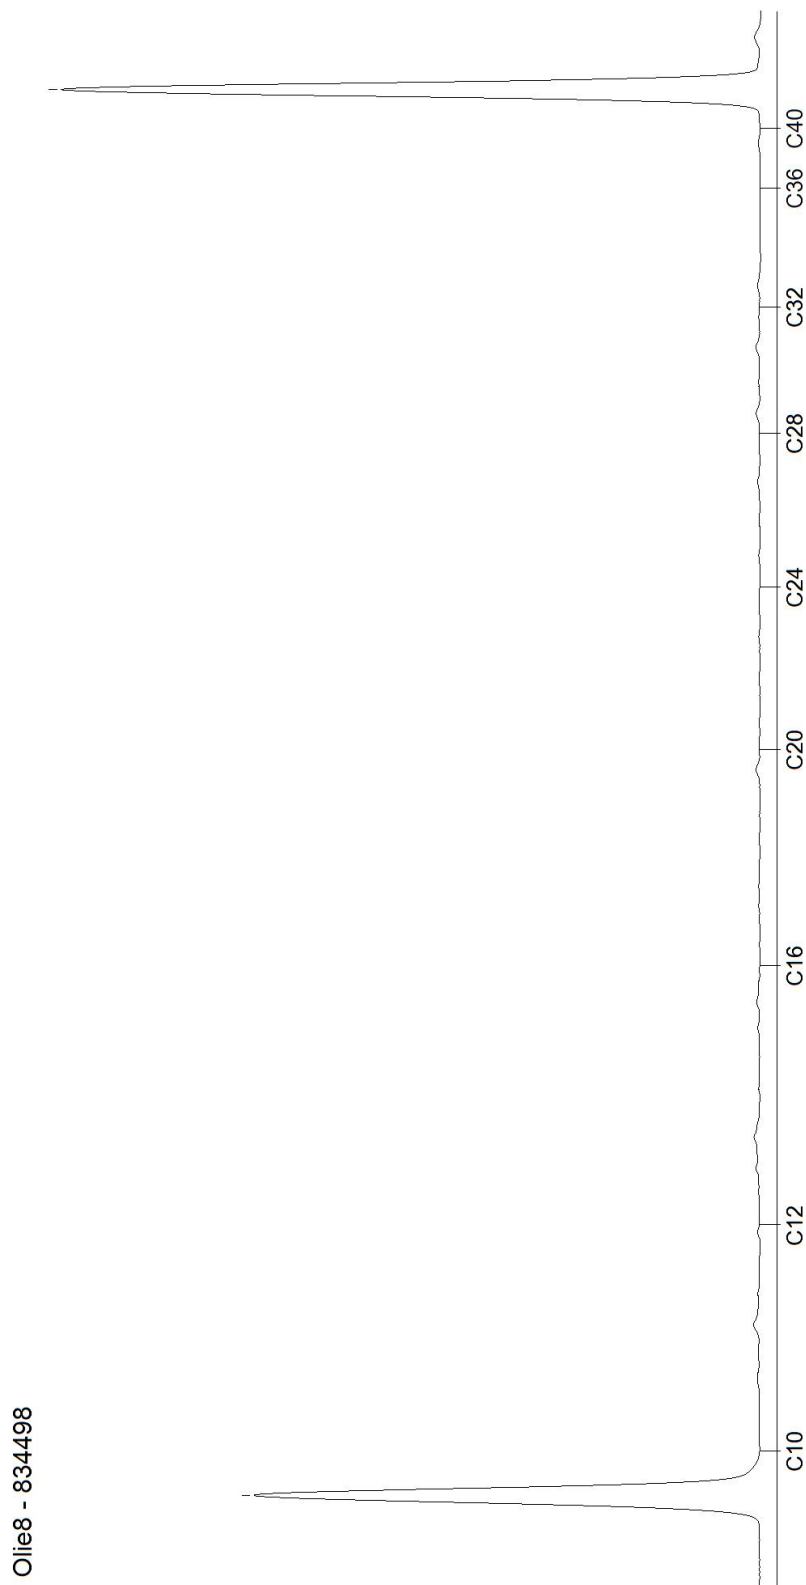
**Monster beschrijving: OM1.0**

CHROMATOGRAM for Order No. 1247568, Analysis No. 834498, created at 07.03.2023 11:43:55

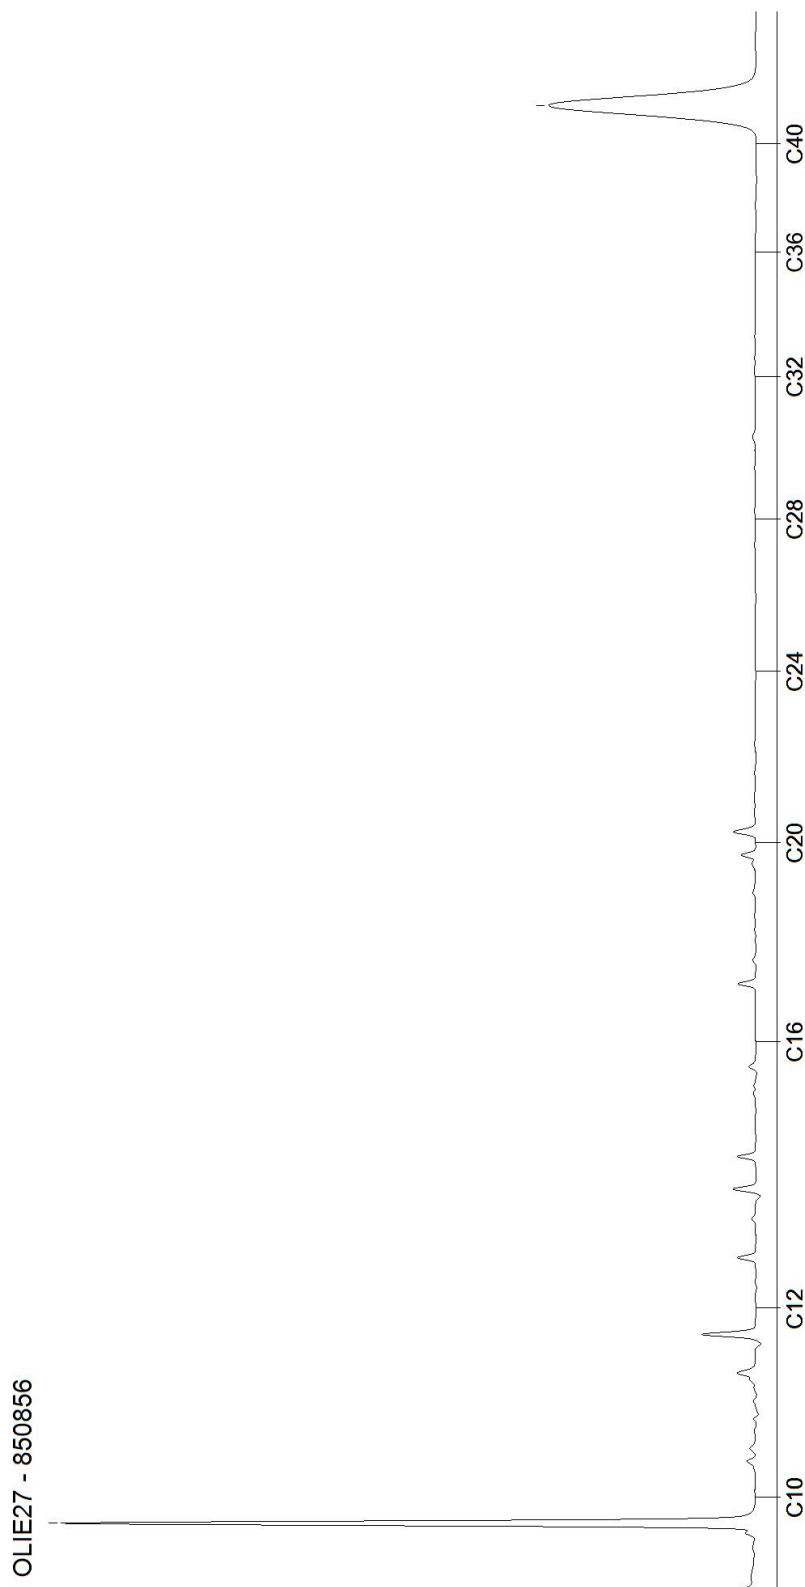
**Monster beschrijving: Pb1wm1**

In het grondwatermonster Pb1wm1 zijn eveneens geen verhogingen aangetroffen.

CHROMATOGRAM for Order No. 1250759, Analysis No. 850856, created at 14.03.2023 07:14:16
