Verkennend bodemonderzoek en geohydrologisch onderzoek

Hertmerdwarsweg ong. te Hertme

In opdracht van: Gemeente Borne

Projectnummer: 2023-0409

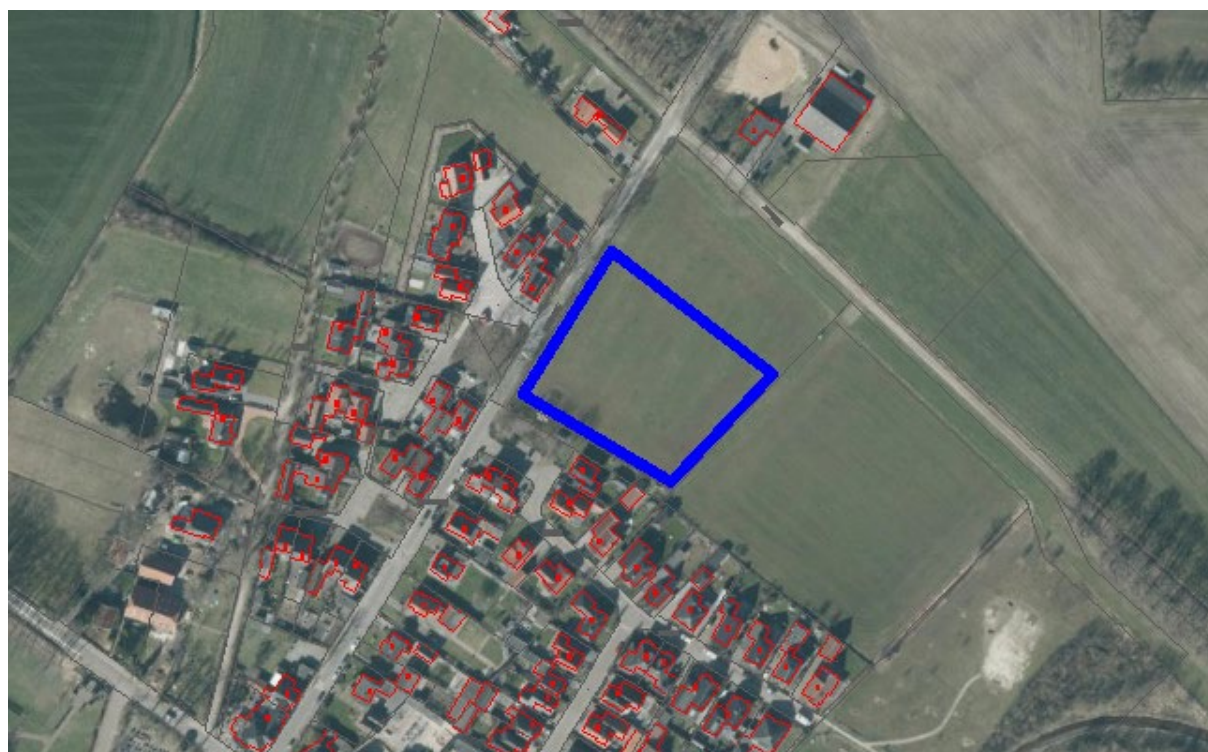
Afbeelding. 1. Situering onderzoekslocatie

De onderzoekslocatie, met een oppervlakte van circa 4.850 m² bevindt zich aan de noordoostzijde van het dorp Hertme. De situering van de onderzoekslocatie wordt weergegeven in onderstaand figuur. Het voornemen bestaat om de locatie te herontwikkelen voor nieuwbouw.

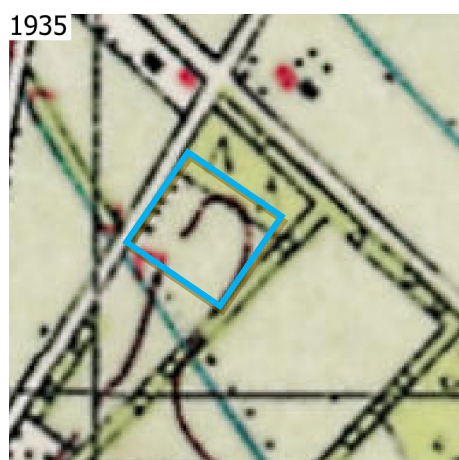
Voor het historisch onderzoek zijn de topografische kaarten van 1890 tot op heden bestudeerd. In onderstaande afbeeldingen zijn van diverse jaartallen kaartuitsneden weergegeven (opvolgend).

Uit oude kaarten blijkt dat de locatie al langdurig in gebruik is als natuur of weiland (agrarisch). Bij herverkaveling zijn mogelijk een tweetal sloten gedempt. Slootdemping als gevolg van herverkaveling zijn meestal uitgevoerd met (gebiedseigen)grond. De slootdempingen staan daarnaast bij de gemeente/omgevingsdienst niet als verdacht aangemerkt.

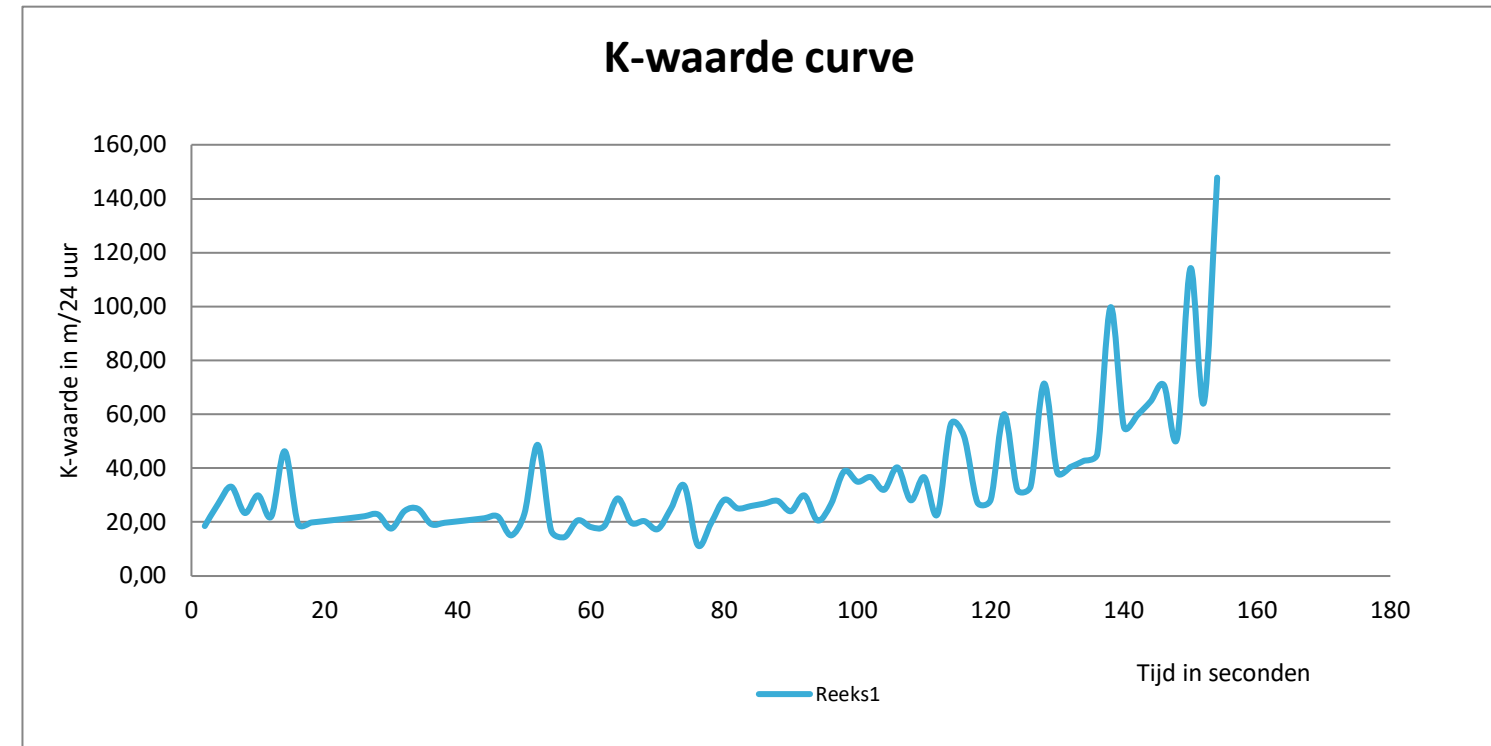
K-waarde berekening Hertmerdwarsweg te Hertme

boring	02
Meting	2
project	2023-0409
datum	19-7-2023

3,5	80	56,5	23,5	58	2	20,65
3,5	80	57,1	22,9	60	2	18,16

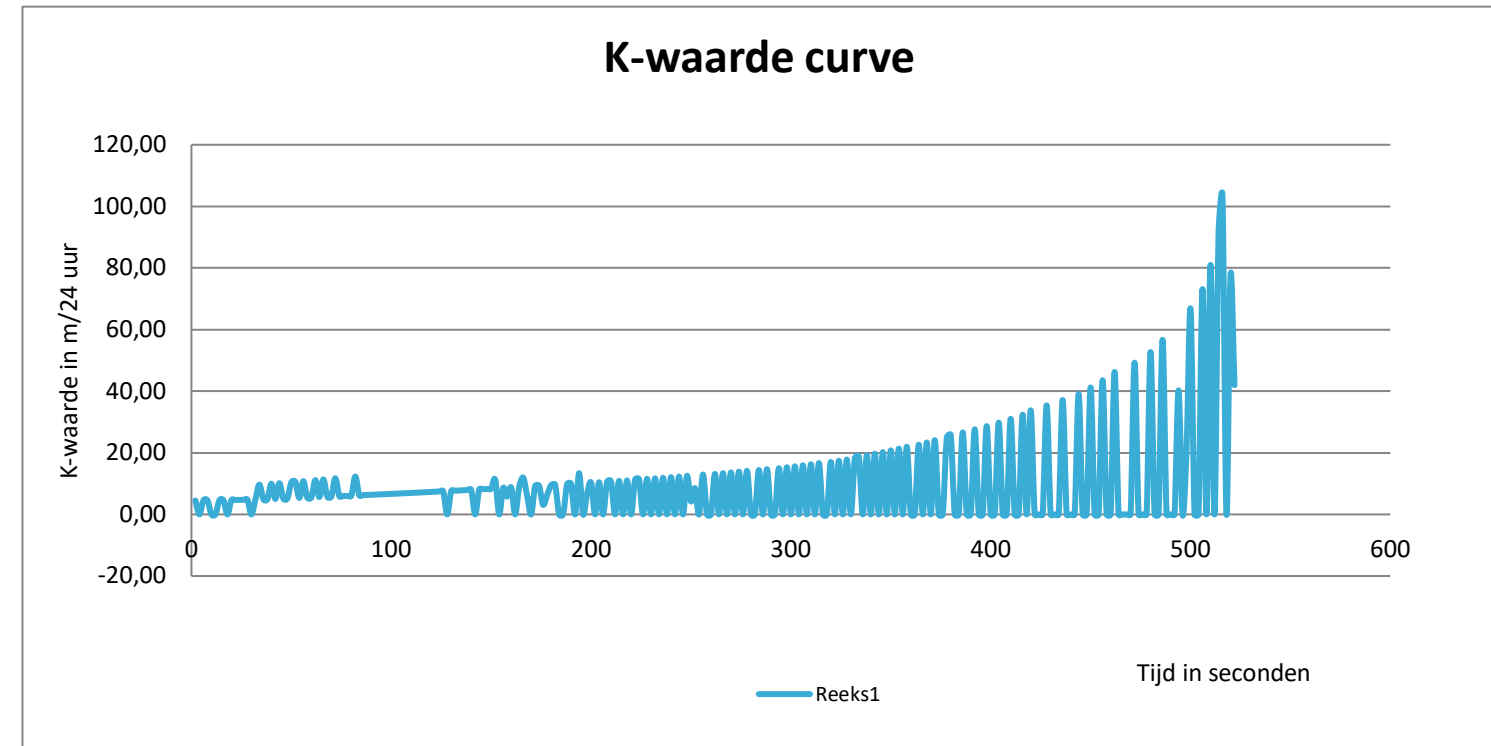
K-waarde berekening Hertmerdwarsweg te Hertme

boring	04
Meting	2
project	2023-0409
datum	19-7-2023

Straal schutbuis R cm	Diepte meting H cm	Waterstand onder bkpb H0 cm	Waterstand tov bodem Ht cm	Tijd begin t sec	Tijdstraject delta t sec	K-waarde K m/24 uur
3,5	50	1,4	48,6	0	0	
3,5	50	1,7	48,3	2	2	4,51
3,5	50	1,7	48,3	4	2	0,00
3,5	50	2	48	6	2	4,54
3,5	50	2,3	47,7	8	2	4,57
3,5	50	2,3	47,7	10	2	0,00
3,5	50	2,3	47,7	12	2	0,00
3,5	50	2,6	47,4	14	2	4,60
3,5	50	2,9	47,1	16	2	4,62
3,5	50	2,9	47,1	18	2	0,00
3,5	50	3,2	46,8	20	2	4,65
3,5	50	3,5	46,5	22	2	4,68
3,5	50	3,8	46,2	24	2	4,71
3,5	50	4,1	45,9	26	2	4,74
3,5	50	4,4	45,6	28	2	4,77
3,5	50	4,4	45,6	30	2	0,00
3,5	50	4,7	45,3	32	2	4,80
3,5	50	5,3	44,7	34	2	9,69
3,5	50	5,6	44,4	36	2	4,89
3,5	50	5,9	44,1	38	2	4,92
3,5	50	6,5	43,5	40	2	9,95
3,5	50	6,8	43,2	42	2	5,02
3,5	50	7,4	42,6	44	2	10,15
3,5	50	7,7	42,3	46	2	5,13
3,5	50	8	42	48	2	5,16
3,5	50	8,6	41,4	50	2	10,43
3,5	50	9,2	40,8	52	2	10,57
3,5	50	9,5	40,5	54	2	5,34
3,5	50	10,1	39,9	56	2	10,80
3,5	50	10,4	39,6	58	2	5,46
3,5	50	10,7	39,3	60	2	5,50
