RAPPORT VOORONDERZOEK
conform NEN 5725
Oude Hengeloseweg - Borne

Locatie:
Uitbreiding PLUS Huls van den Nieuwboer
Oude Hengeloseweg 36 e.o.
7622 HV Borne

Projectcode: 22042125

Rapportagedatum: 20 september 2022

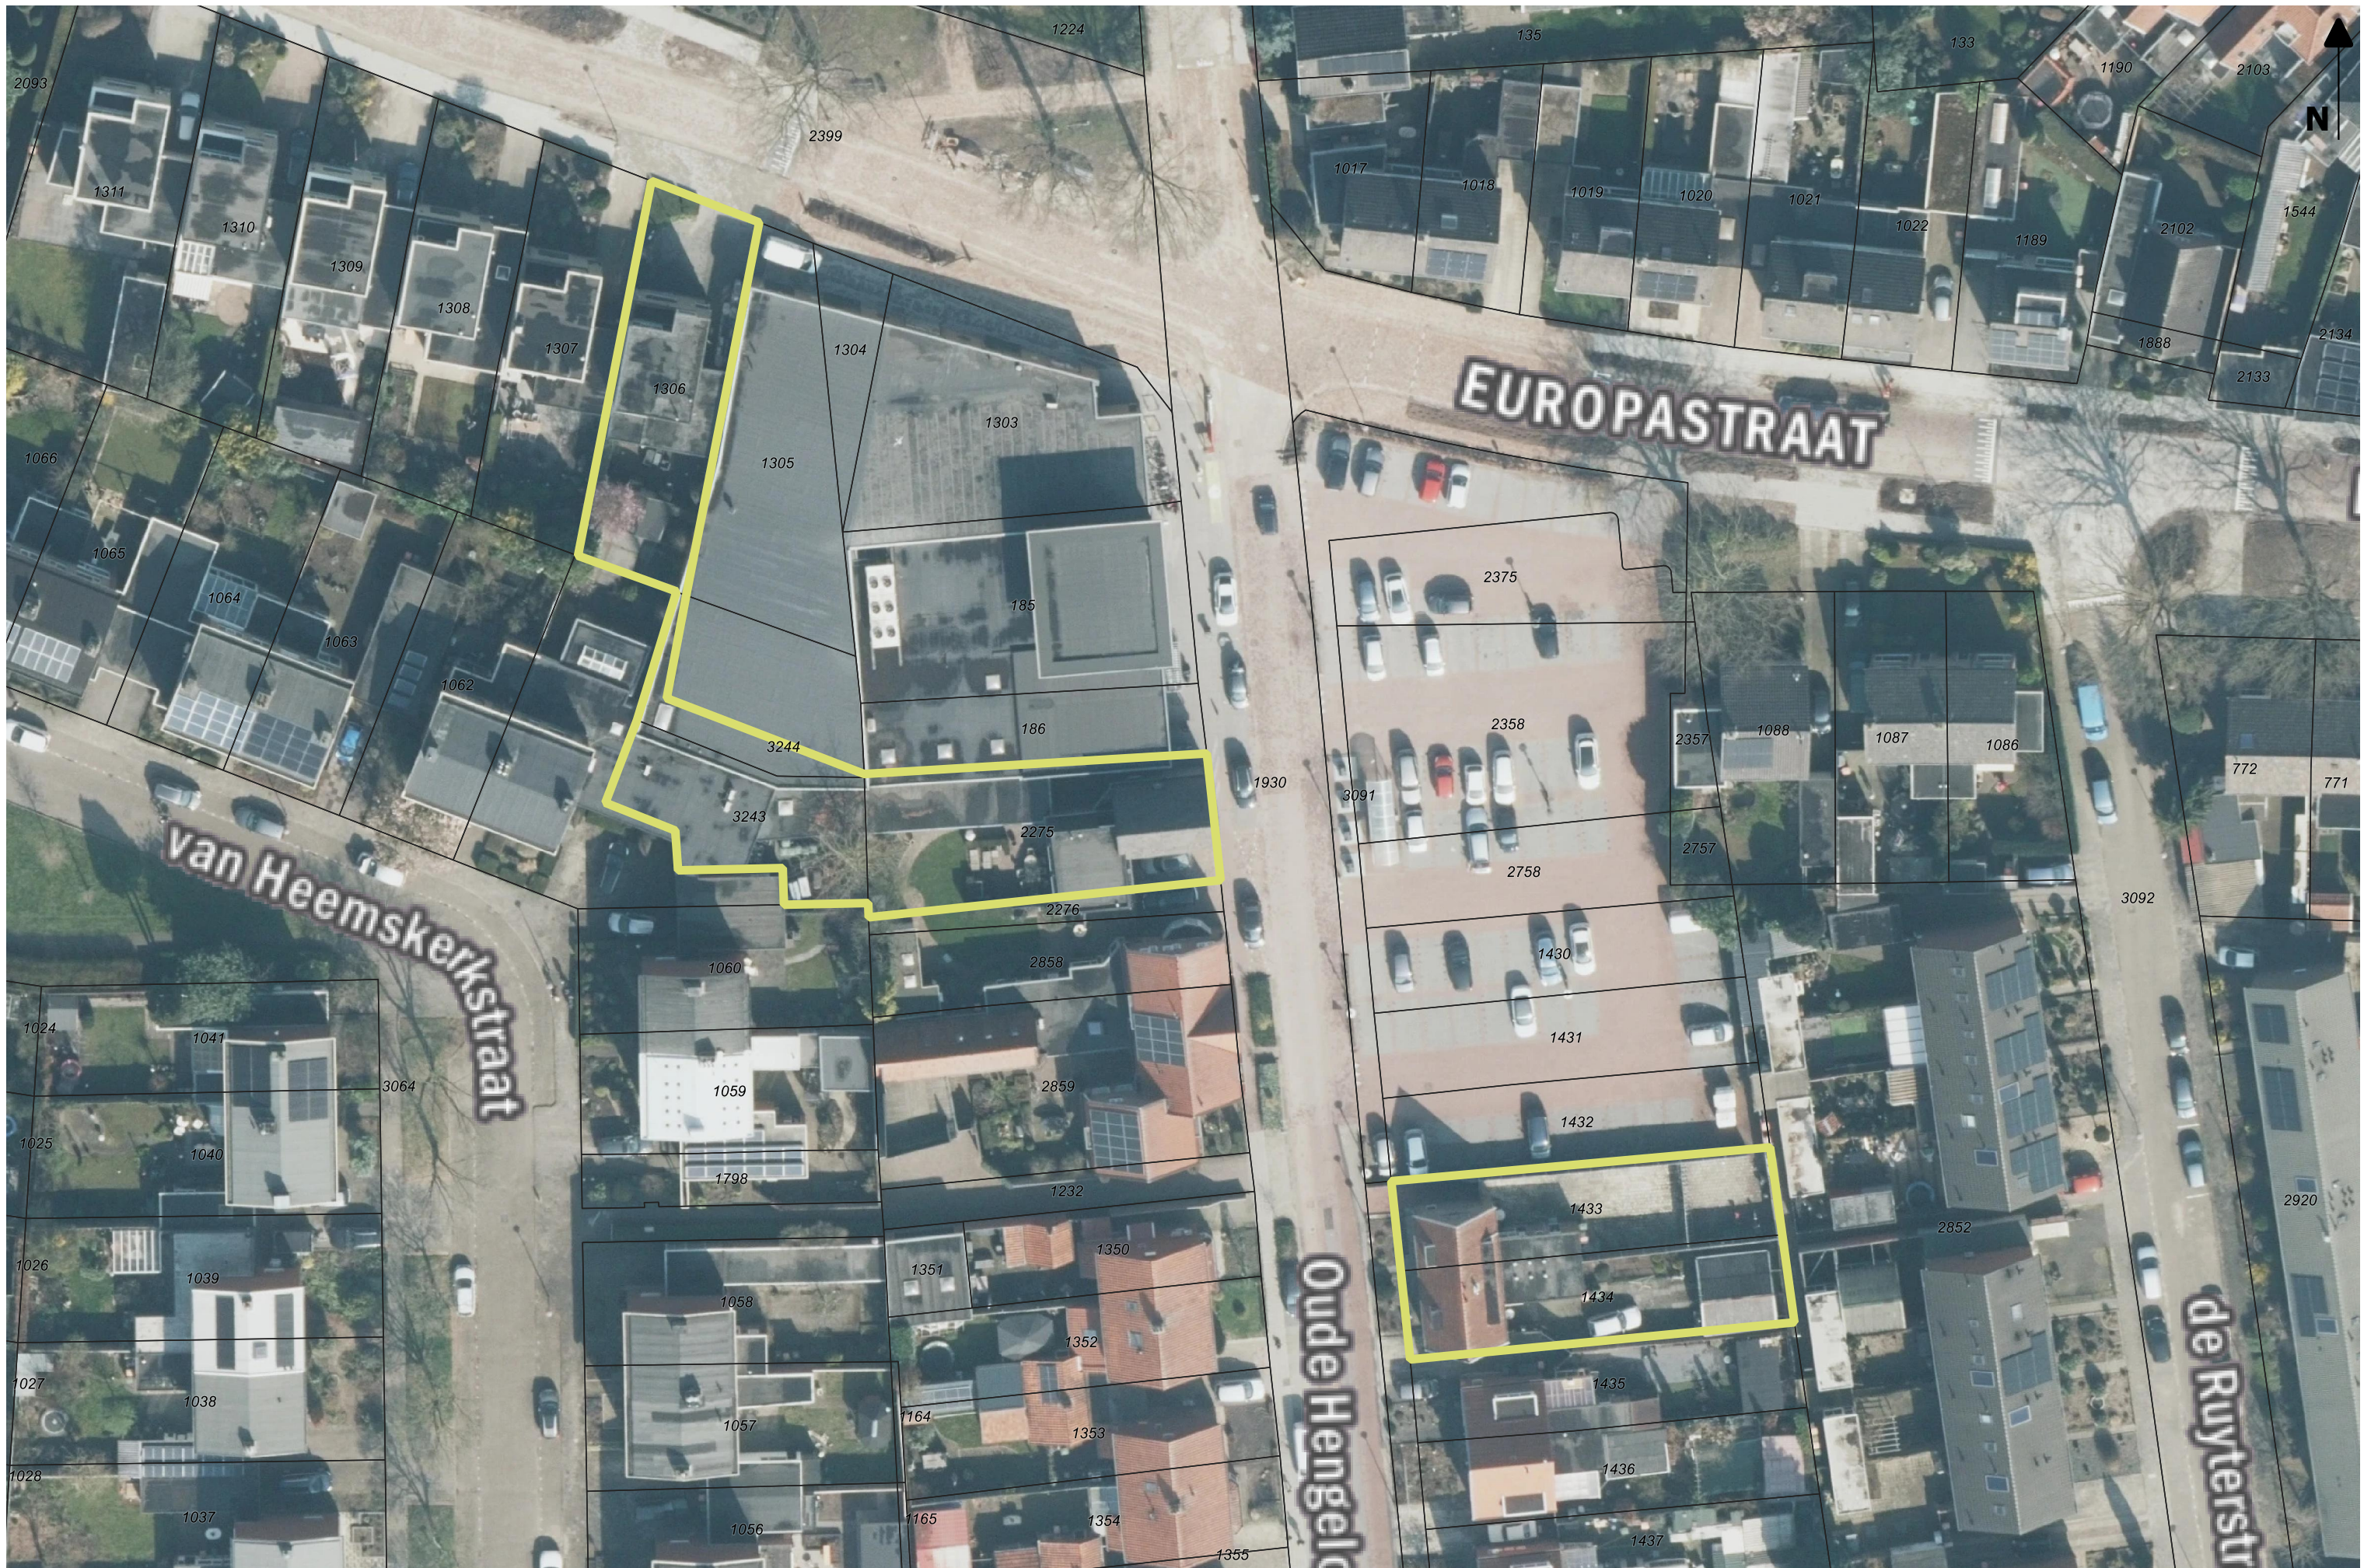
Bijlage I
Luchtfoto met geografisch besluitvormingsgebied

In bijlage I is een luchtfoto van de huidige situatie opgenomen, waarop het besluitvormingsgebied is aangegeven. Van de terreininspectie is een fotoreportage weergegeven in bijlage III.

Besluitvormingsgebied

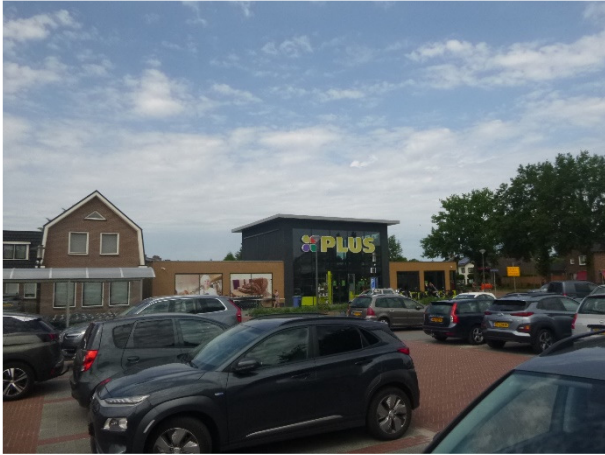
Parkeerterrein aan de Oude Hengeloseweg

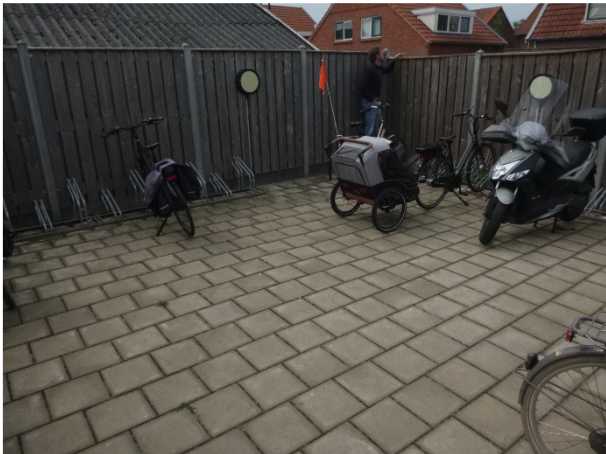
Het oostelijke deel van het perceel aan de Oude Hengeloseweg 55 is in gebruik als fietsenstalling voor het personeel van de supermarkt. Het overige deel van het perceel is in gebruik als tuin bij de woning. Het terrein rondom de woning aan de Oude Hengeloseweg 57 is in gebruik als tuin en oprit.

Fietsenstalling achter Oude Hengeloseweg 55

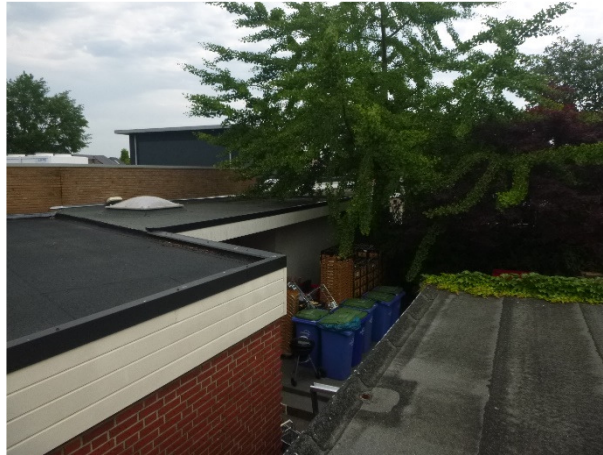
De woning aan de Oude Hengeloseweg 38 is gebouwd in 1928. Uit de bouwtekeningen blijkt dat het pand in 1932 is verbouwd tot winkelpand. Aan de achterzijde van het pand is in 1933 een klein slachthuis gebouwd. In 1989 is de winkel verbouwd tot woning en is een berging gebouwd aan de noordzijde van perceel (naast de supermarkt).

Opslagruimte achter Oude Hengeloseweg 38

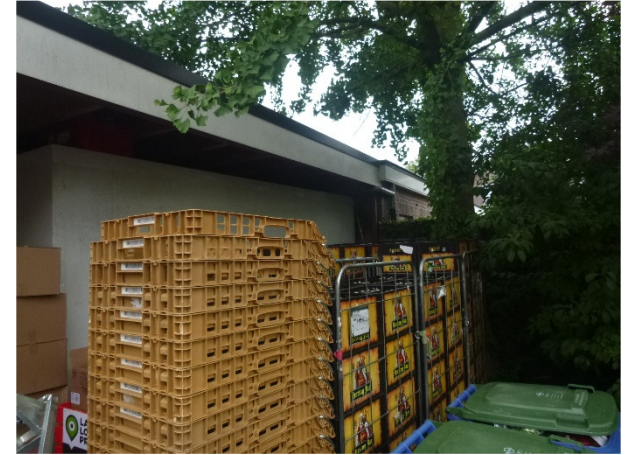
De oprit naast de woning aan de Europastraat 64 wordt gebruikt om emballage van de supermarkt op te slaan. Aan de achterzijde van de Van Heemskerkstraat 39 is het terrein deels in gebruik voor de opslag van onder andere emballage, actiematerialen en afvalcontainers van de supermarkt. Het terreindeel is toegankelijk via een poort aan de Van Heemskerkstraat.

Opslag emballage en afvalcontainers supermarkt

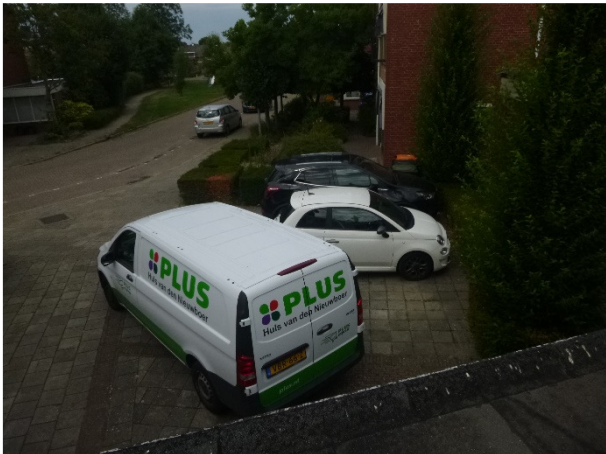
Oprit naast Van Heemskerkstraat 39

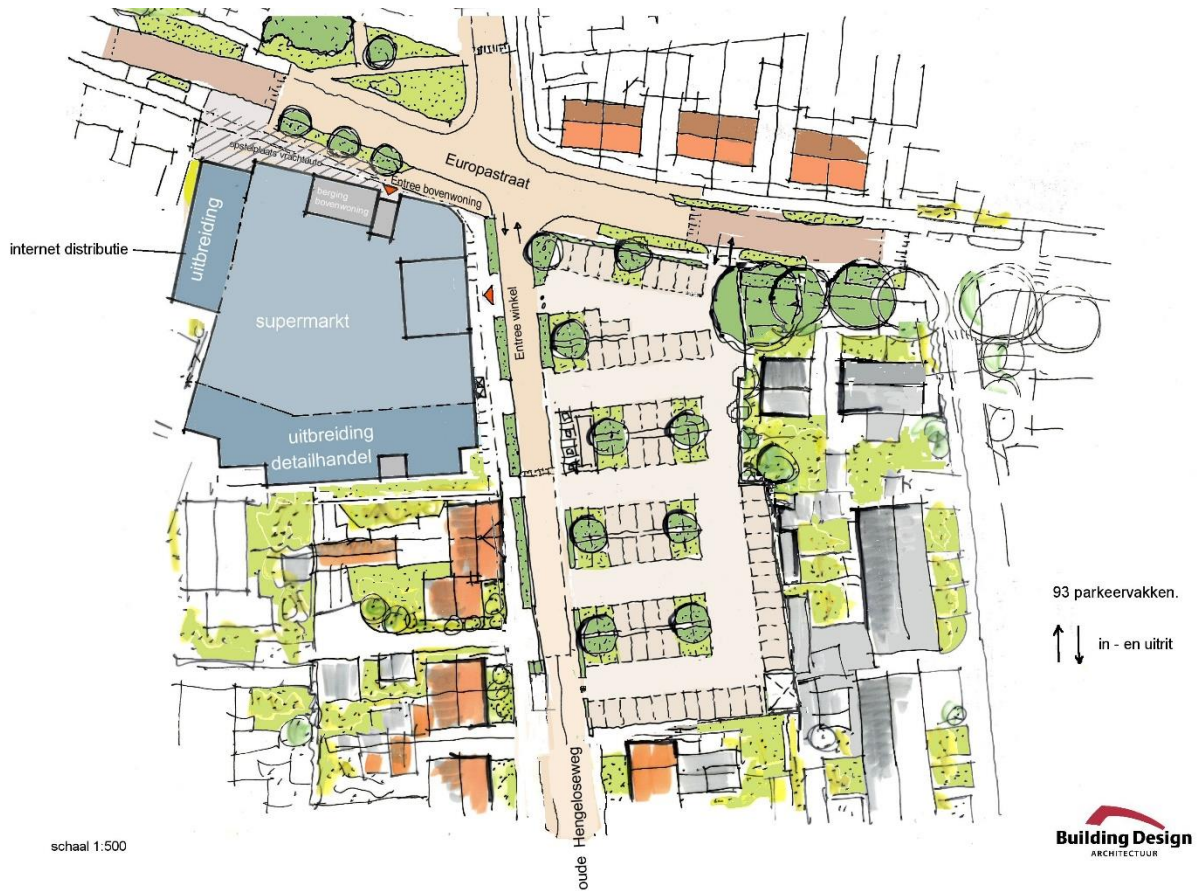
In het kader van de voorgenomen uitbreiding van de supermarkt worden de woningen aan de Europastraat 64 en de Oude Hengeloseweg 38, 55 en 57 en de voormalige praktijkruimte aan de Van Heemskerkstraat 39 gesloopt. Aan de west- en zuidzijde van de huidige supermarkt zal het pand uitgebreid worden. Ter plekke van de Oude Hengeloseweg 55 en 57 zal het huidige parkeerterrein uitgebreid worden. In het kader van de voorgenomen herontwikkeling dient de huidige bestemming (wonen) gewijzigd te worden in detailhandel of verkeer. Tevens is het plan om aan de Europastraat boven de supermarkt 5 woonstudio's te bouwen.

Figuur 5: visualisatie toekomstige situatie plattegrond pand en omgeving (bron: Building Design Architectuur)
