Verkennend Bodemonderzoek

Project: 2021-305

Locatie: Zenderensestraat 2 te Zenderen

Datum: 4 mei 2022

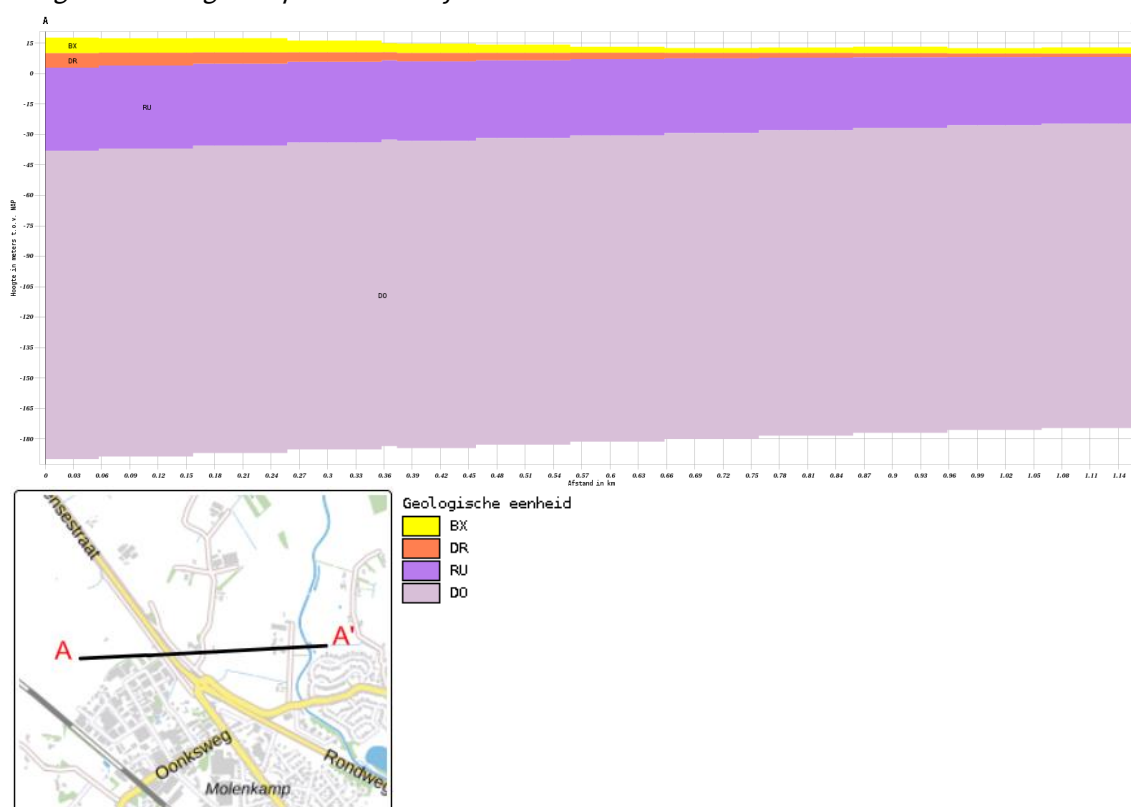
Figuur 1 Geologisch opbouw landelijk model DGM v2.2

De regionale geohydrologische bodemopbouw is weergegeven in onderstaande figuur.

De boorlocatie bevindt zich circa 14 meter boven NAP. De regionale grondwaterstroming is noordwestelijk.

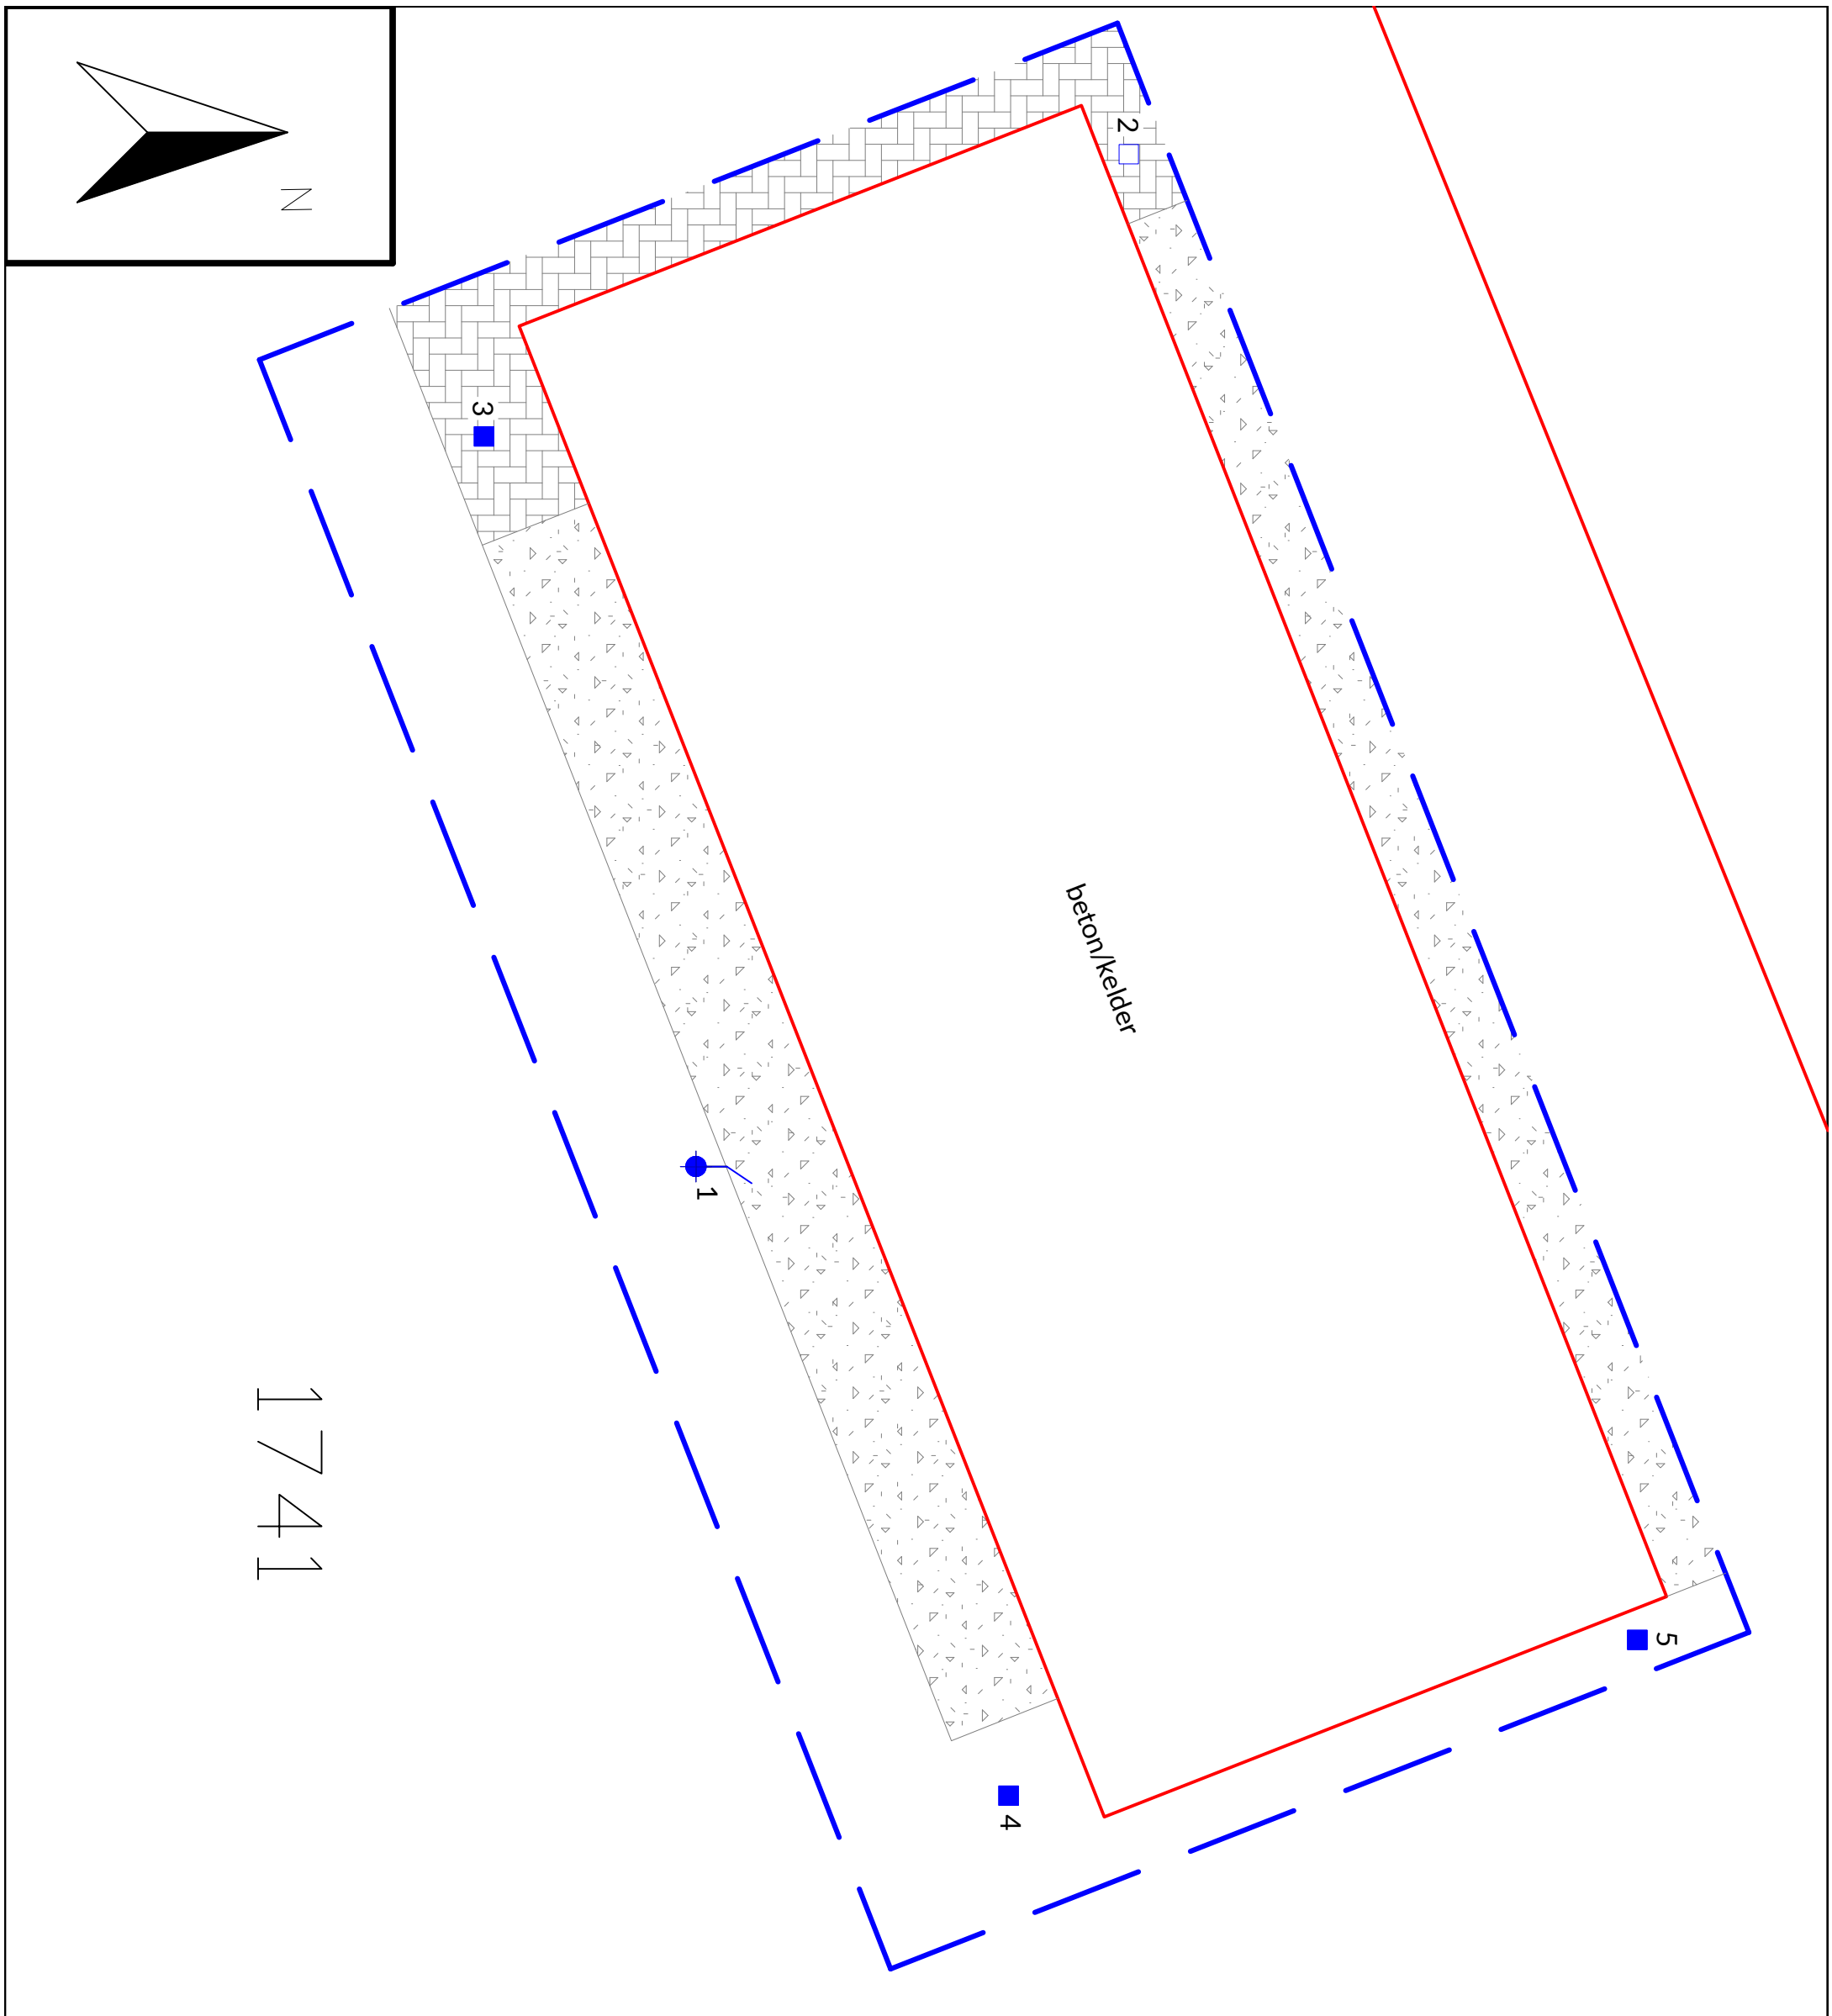
Overzichtstekening boorpunten

De veldwerkzaamheden zijn uitgevoerd op 21 april 2022 (plaatsing peilbuis en monstername grond), en 28 april 2022 (monstername grondwater). De positie van de boorlocaties zijn weergegeven in bijlage III.

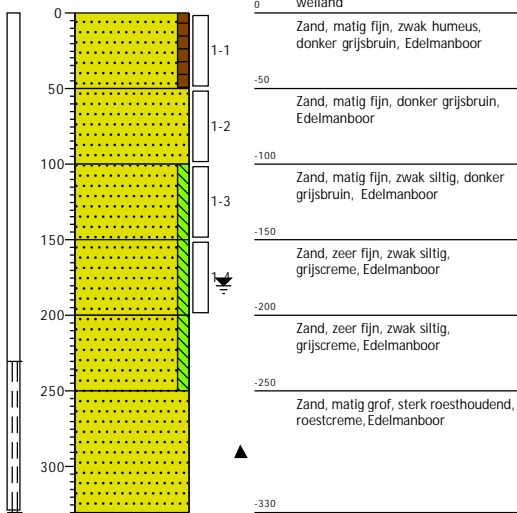
Boring: 1

Datum: 21-4-2022
GWS: 180

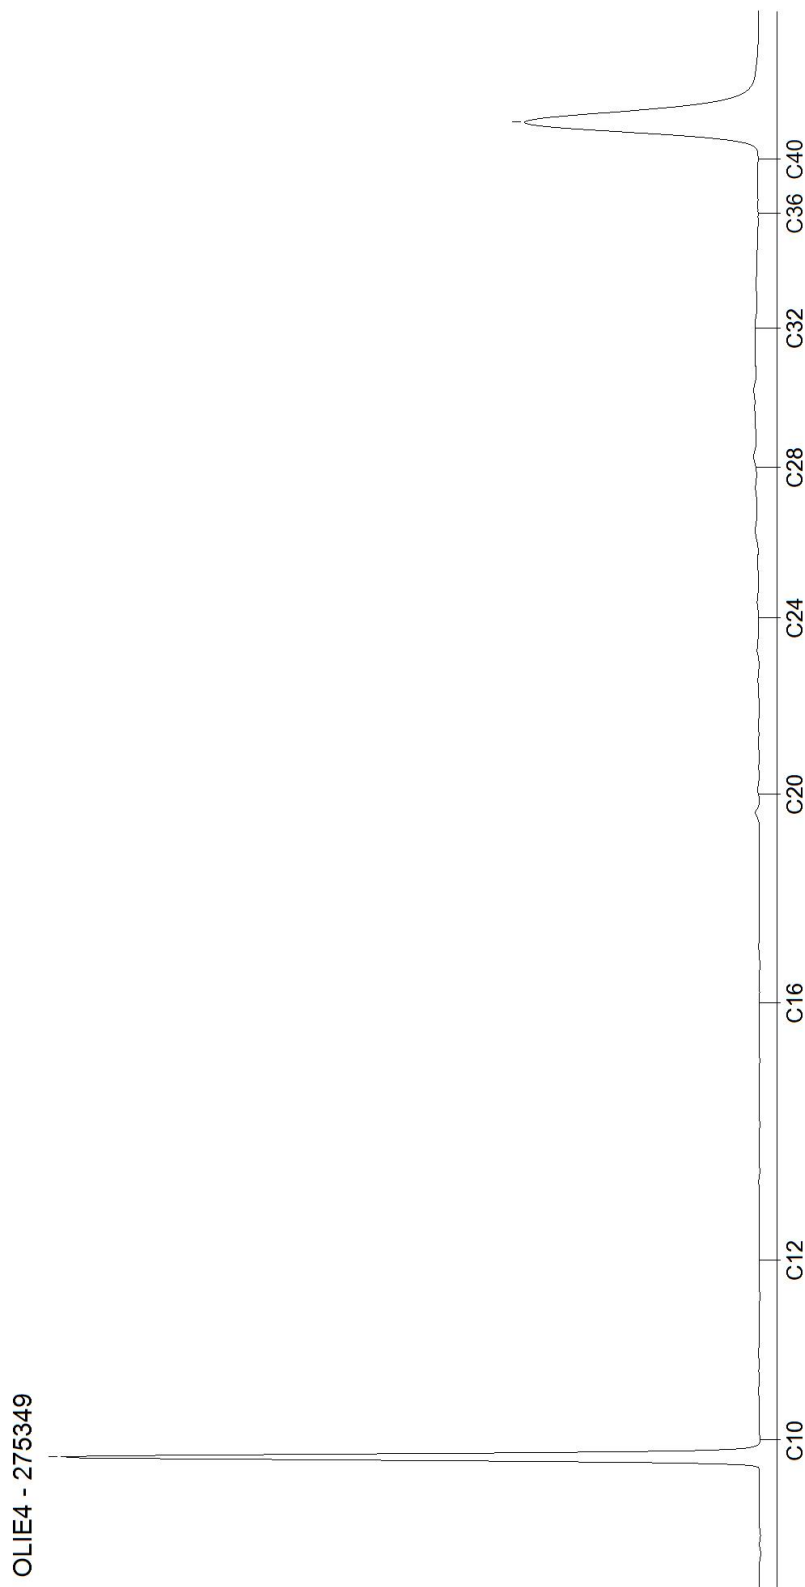
CHROMATOGRAM for Order No. 1149262, Analysis No. 275349, created at 26.04.2022 05:47:37

Monster beschrijving: BM1

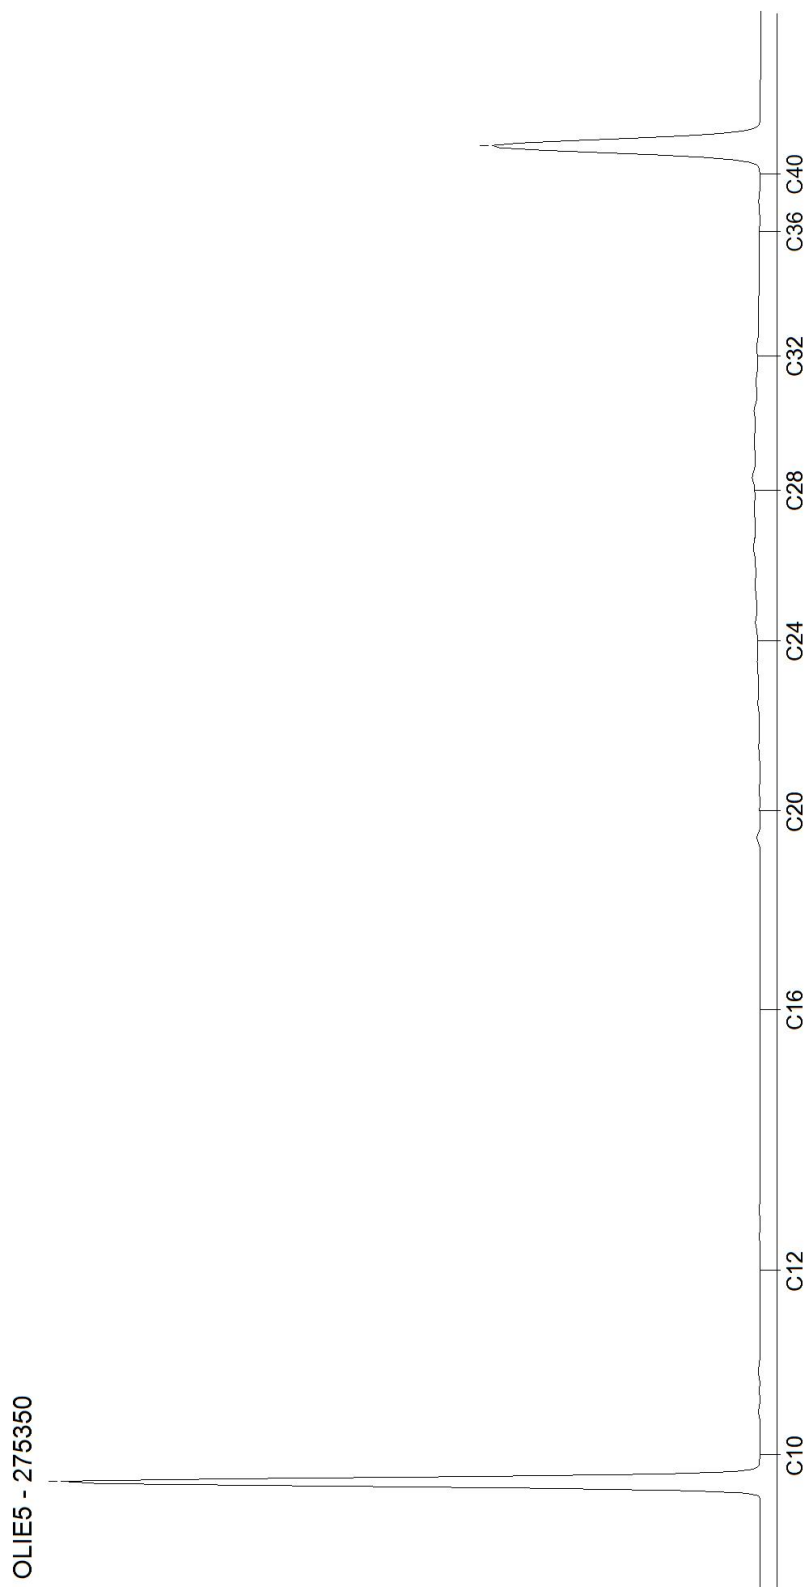
CHROMATOGRAM for Order No. 1149262, Analysis No. 275350, created at 26.04.2022 07:50:17

Monster beschrijving: OM1

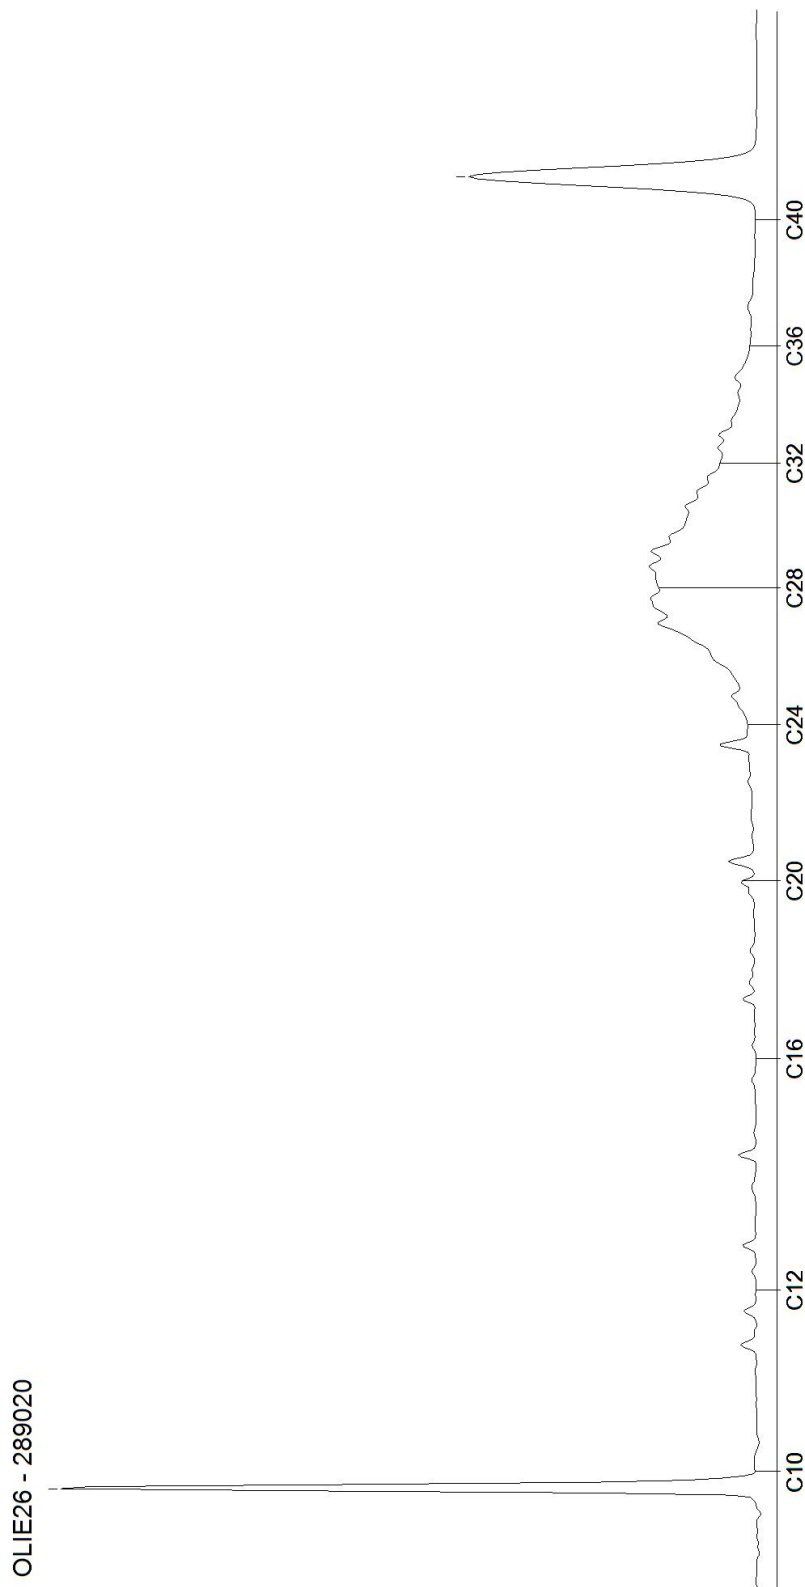
CHROMATOGRAM for Order No. 1151616, Analysis No. 289020, created at 03.05.2022 11:28:10

In het grondwatermonster Pb1wm1 is een lichte verhoging minerale olie aangetroffen.

Monster beschrijving: Pb1wm1
