VERKENNEND BODEMONDERZOEK

STREKHAARSWEG 15

TE LEMELERVELD

Rapportage verkennend bodemonderzoek

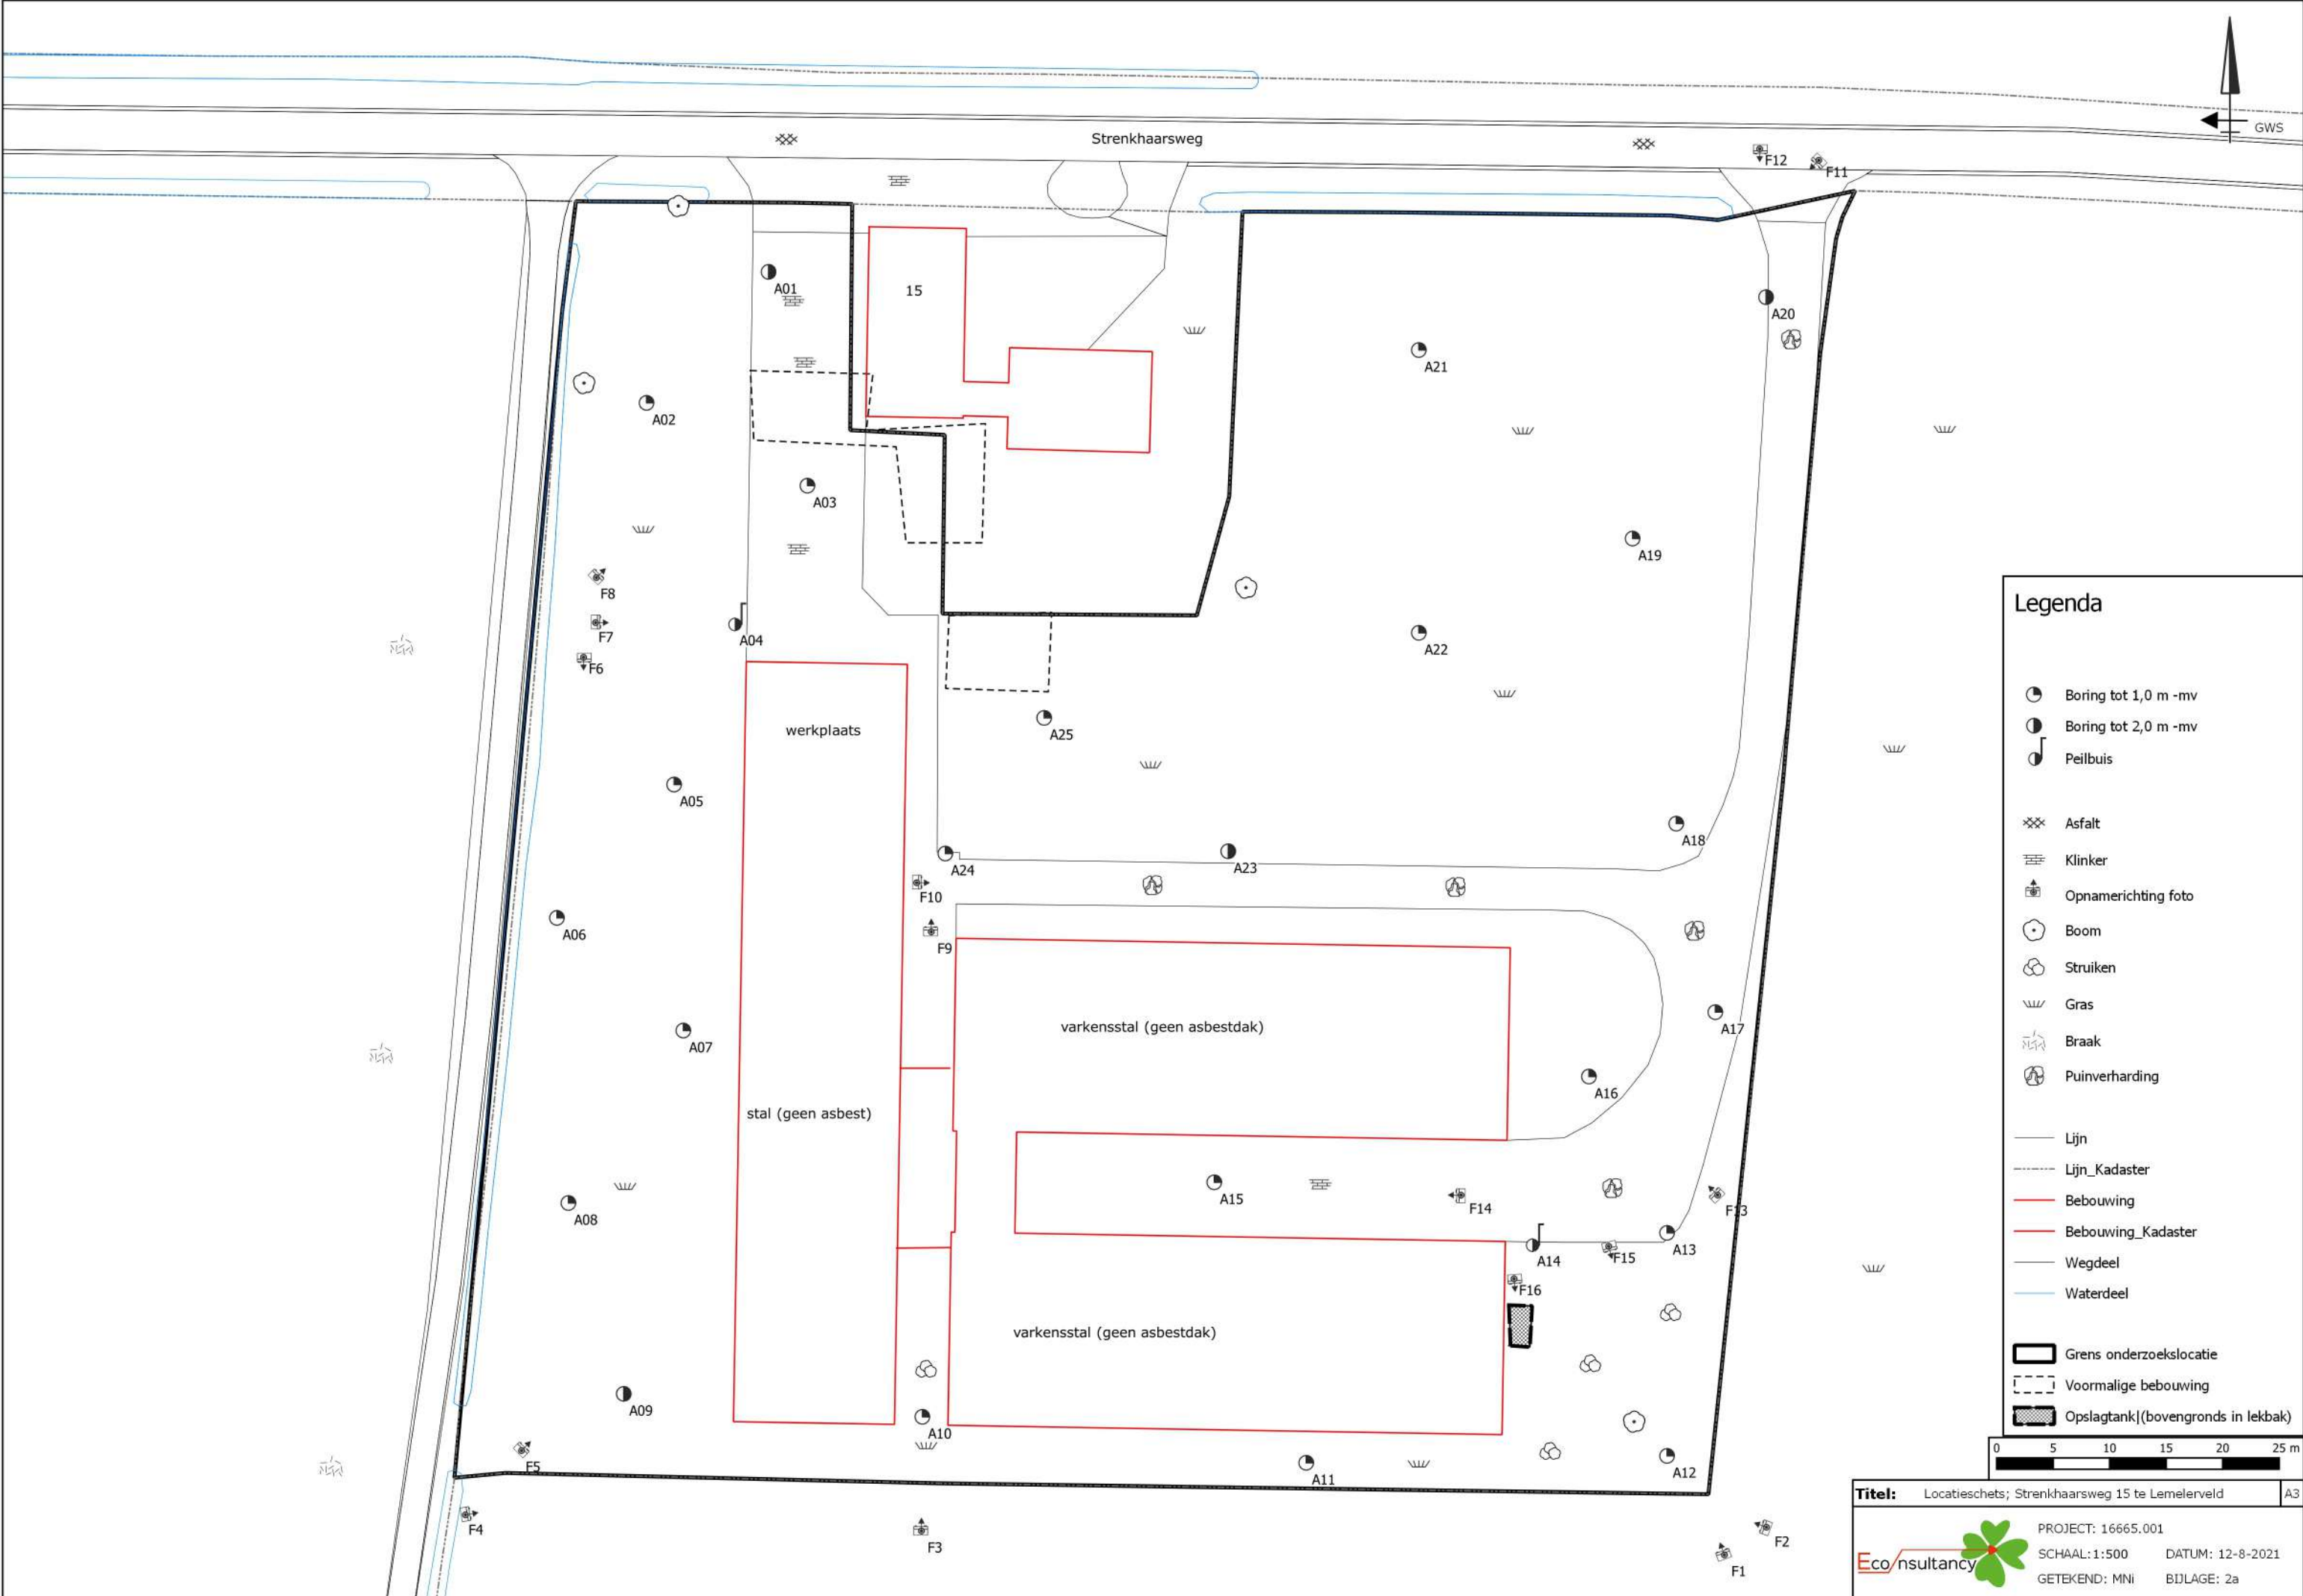
In bijlage 2a is de huidige situatie op een locatieschets weergegeven. Bijlage 2b bevat enkele foto's van de onderzoekslocatie. De kadastrale situatie is weergegeven in bijlage 2c.
