Verkennend Bodemonderzoek

Project: 2020-167.4

Locatie: Schaapskooiweg ongenummerd te Dalfsen

Datum: 25 januari 2021

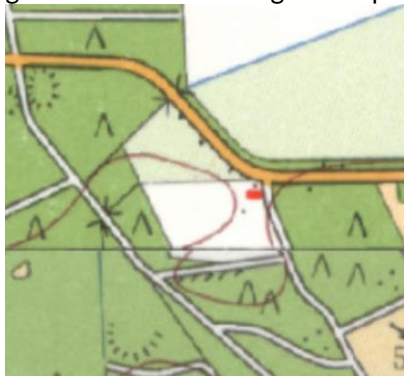
Op historische kaarten is te zien dat op het noordelijke deel van de onderzoekslocatie bebouwing heeft bestaan tot 1975. Destijds is de bebouwing gesloopt en is de locatie in zijn geheel in gebruik genomen als landbouwgrond. Op onderstaande afbeelding is de voormalige bebouwing te zien.

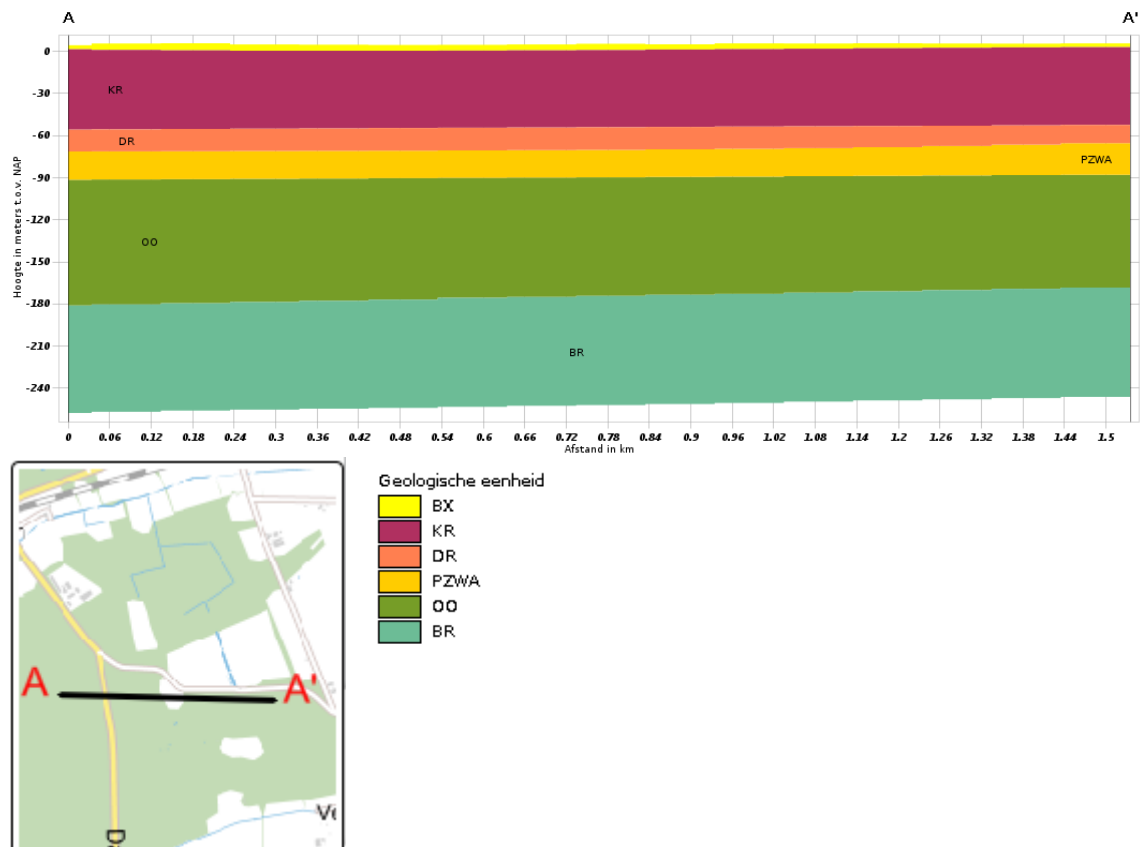
Figuur 1 Geologisch opbouw landelijk model DGM v2.2

De regionale geohydrologische bodemopbouw is weergegeven in onderstaande figuur.

De boorlocatie bevindt zich circa 12,5 meter boven NAP. De regionale grondwaterstroming is noordwestelijk.
