## Verkennend Bodemonderzoek

Project: 2023-232

Locatie: Hessenweg 83 te Dalfsen

Datum: 27 oktober 2023

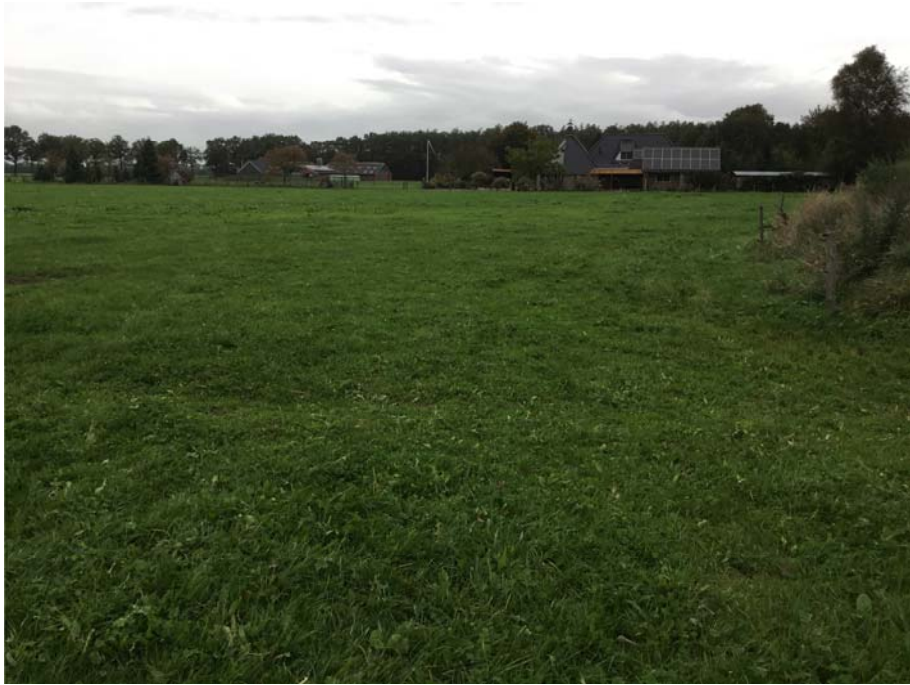
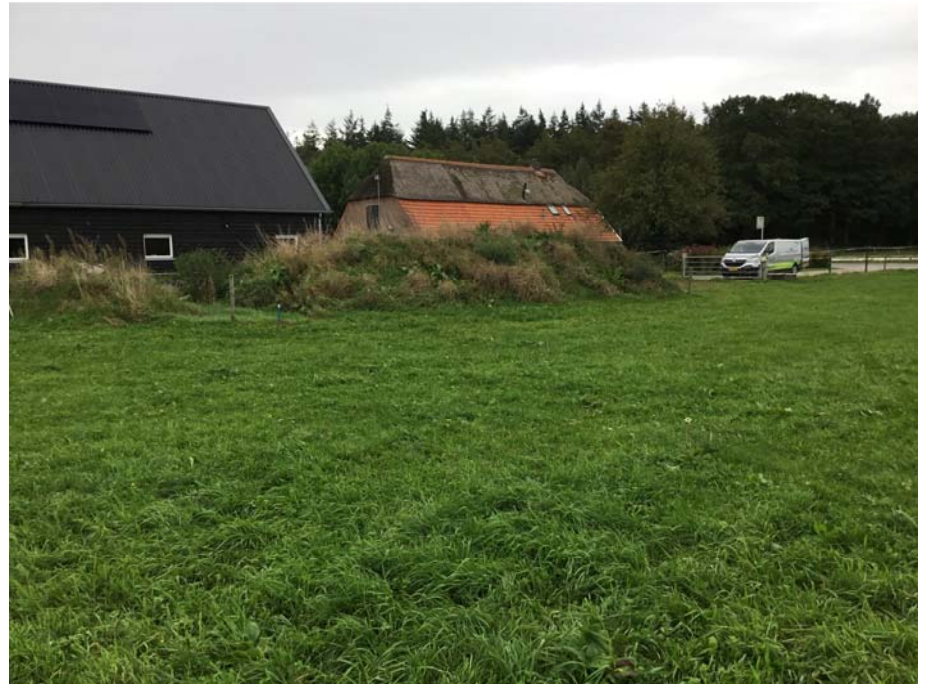
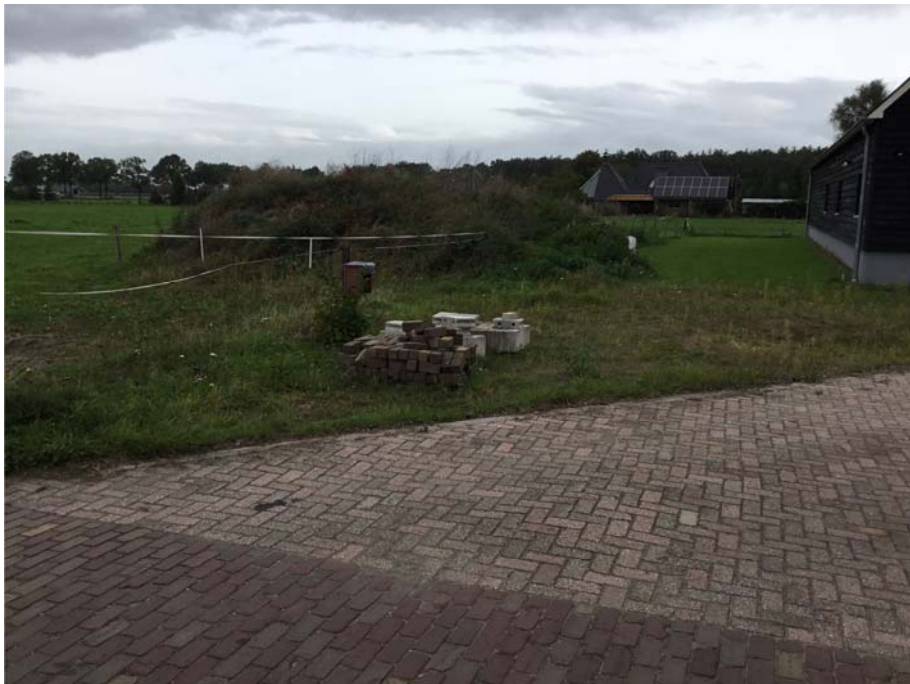
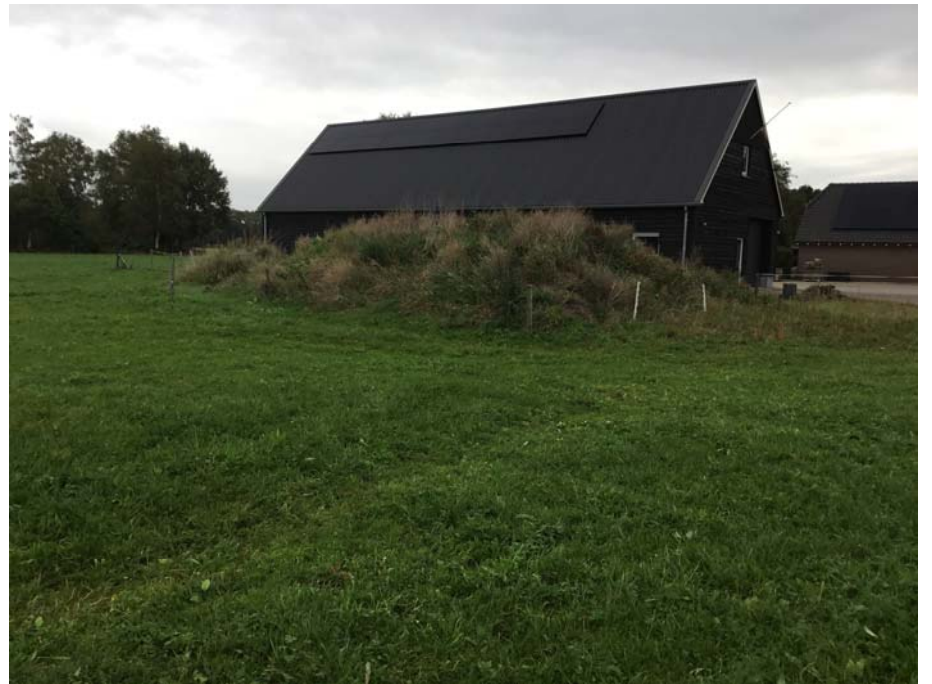
Foto's onderzoekslocatie

De bovengrond bestaat uit matig fijn zand, zwak humeus. De ondergrond bestaat eveneens uit matig fijn zand.

Er zijn zintuiglijk geen bijzonderheden waargenomen.

Er is geen asbestverdacht materiaal aan het oppervlak of in de boringen aangetroffen.

Op de locatie is een partij grond gelegen welke waarschijnlijk afkomstig is van de nieuw gebouwde schuur op het naastgelegen perceel. De partij grond valt buiten het scope van dit onderzoek.
