## Gemeente Dalfsen

**Verkennd bodem- en asbestonderzoek op de locatie  
aan de Dominee van Diemenstraat 2 te Nieuwleusen**

*Projectnummer: 220179/dh/sh*

*Datum: 11 april 2022*

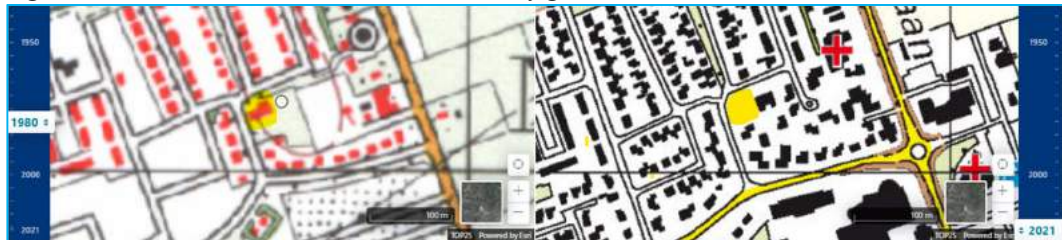
Figuur 2: situatie 1980

Op basis van informatie van “www.topotijdreis.nl” (zie figuur 2 t/m 5) blijkt dat de locatie vanaf 1975 bebouwd is geweest. Voorheen was de locatie in gebruik als landbouwgrond. Binnen de onderzoekslocatie zijn twee gedempte sloten aanwezig (zie figuur 4 en 5).
