Verkennend Bodemonderzoek

Project: 2022-181

Locatie: Oosteinde 35B te Nieuwleusen

Datum: 30 augustus 2022

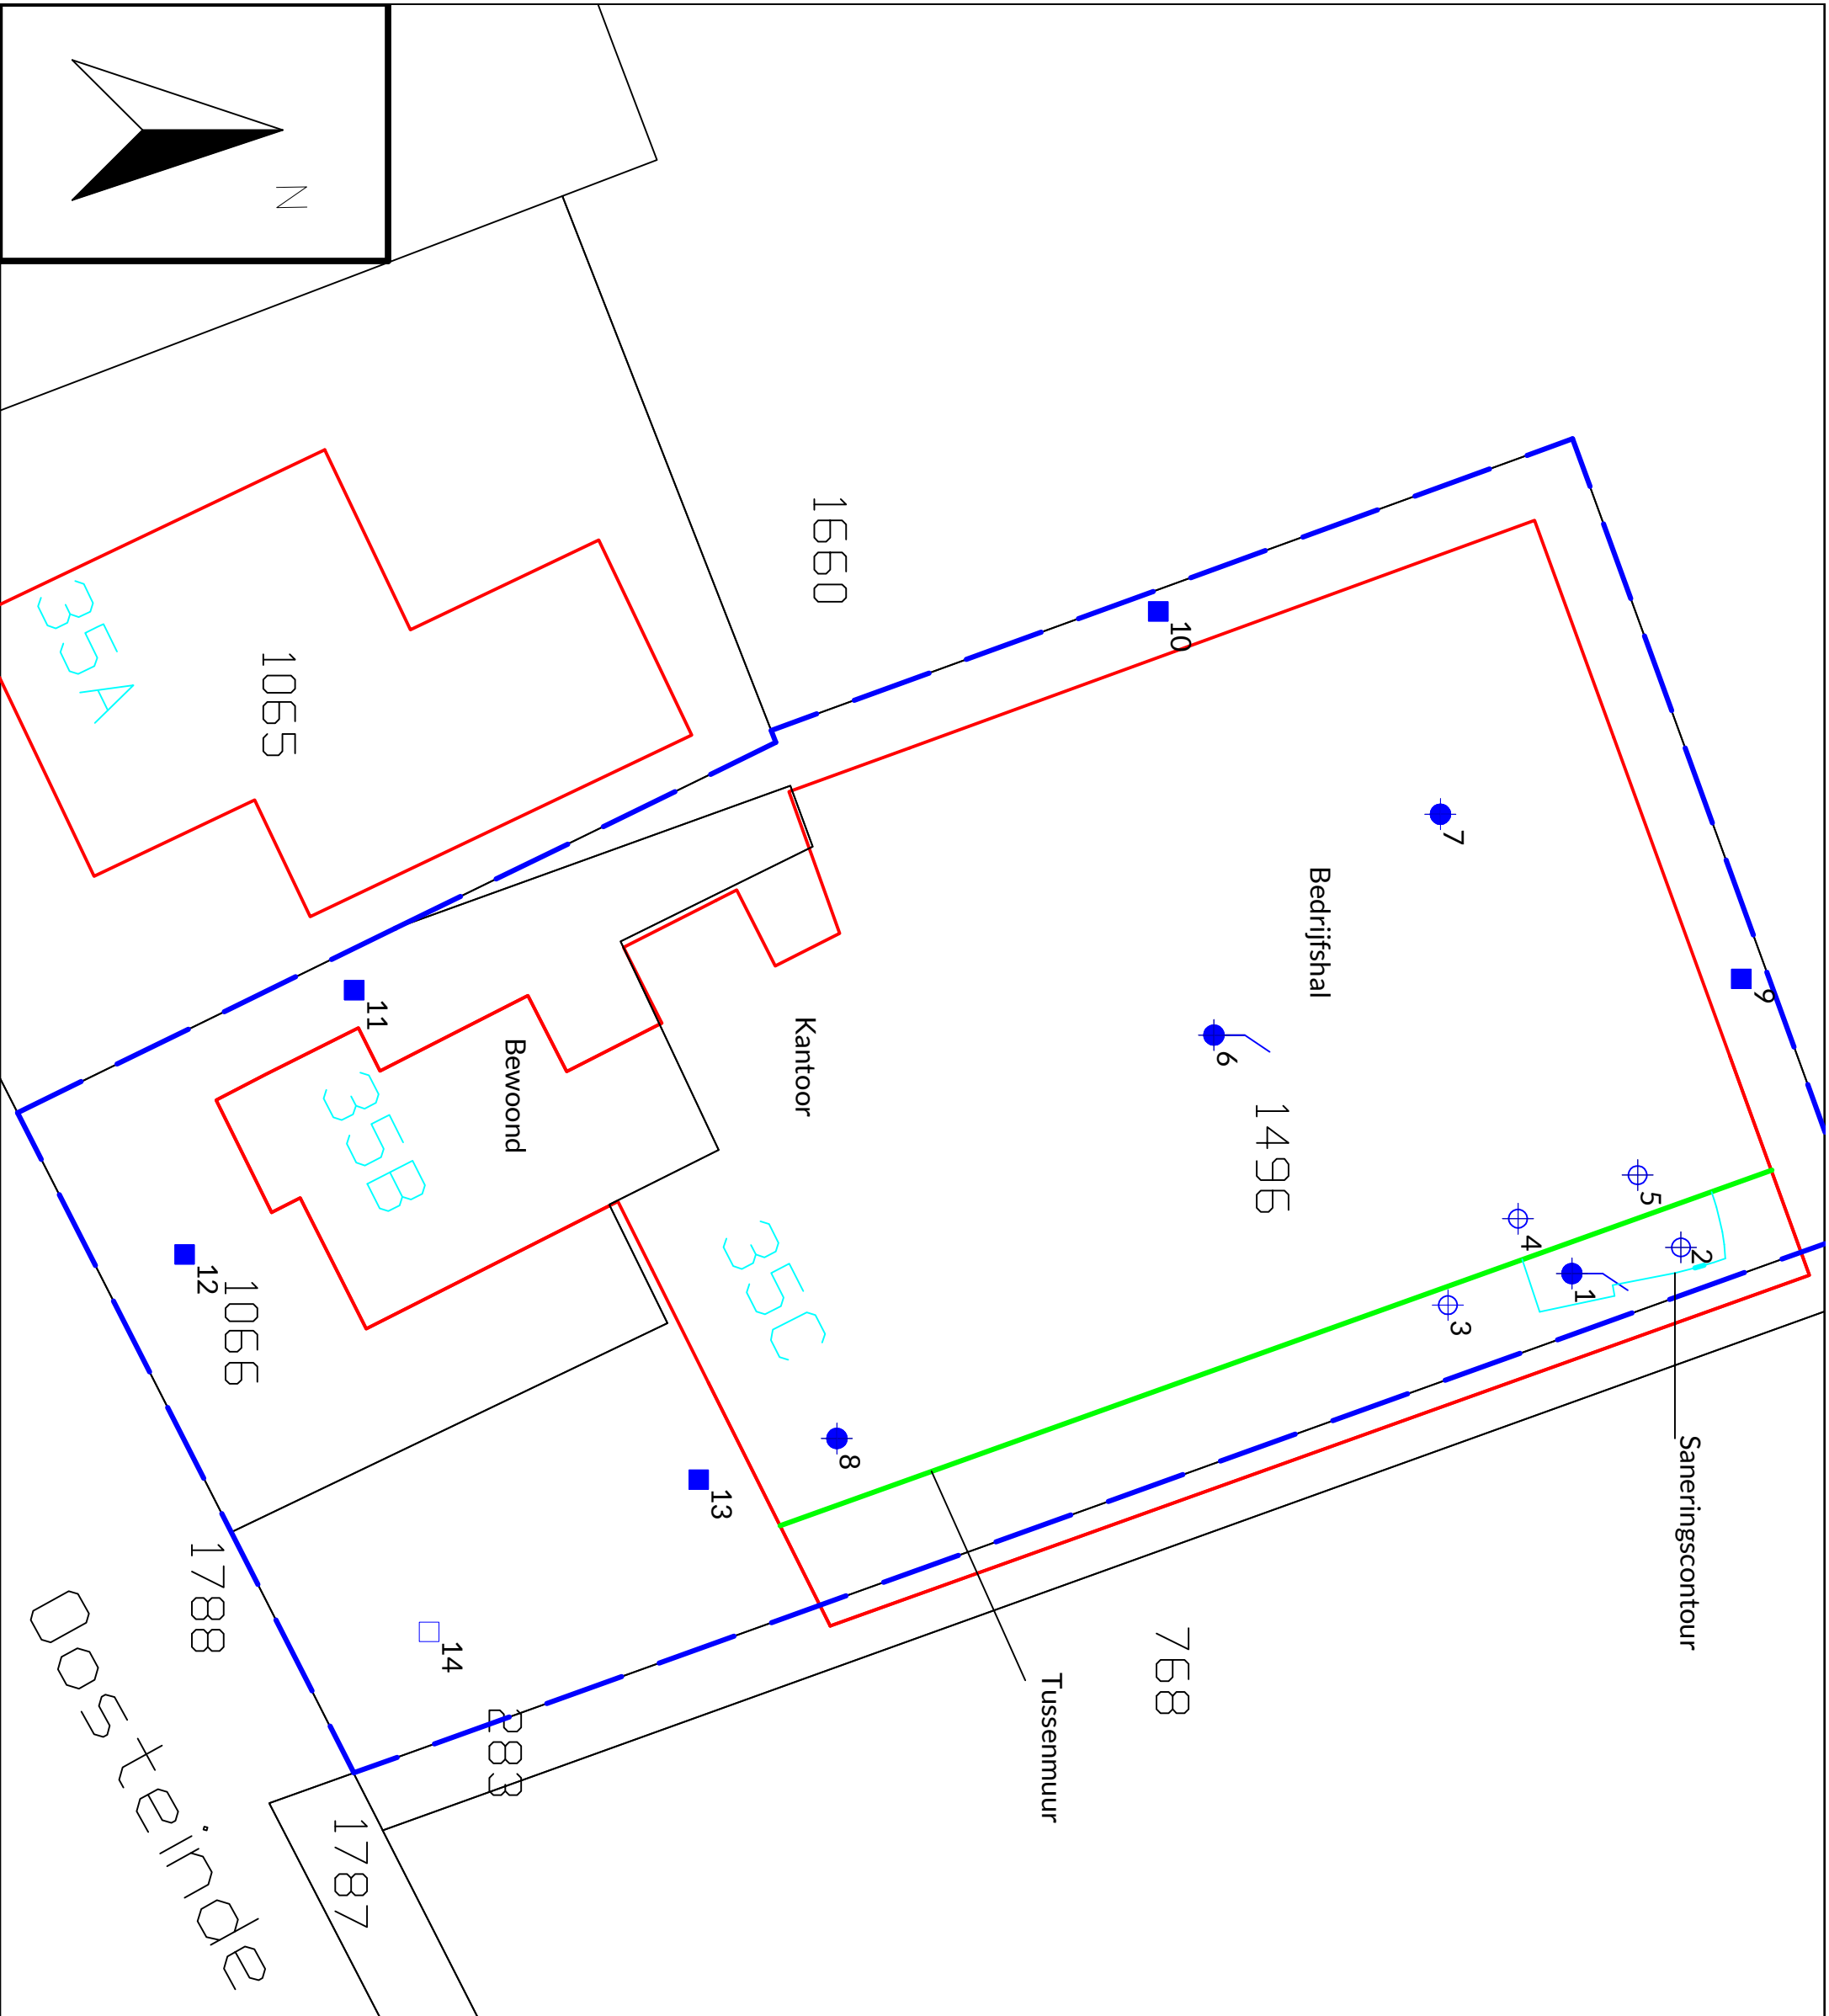
Overzichtstekening boorpunten

De veldwerkzaamheden zijn uitgevoerd op 1 augustus 2022 (plaatsing peilbuizen en monsternamen grond), en 11 augustus 2022 (monsternamen grondwater). De positie van de boorlocaties zijn weergegeven in bijlage III.
