Gemeente Dalfsen

Verkennd bodem-, asbest- en waterbodemonderzoek
op de locatie aan de Oosterdalfsersteeg te Dalfsen

Projectnummer: 230970/lvh/sh

Datum: 22 december 2023

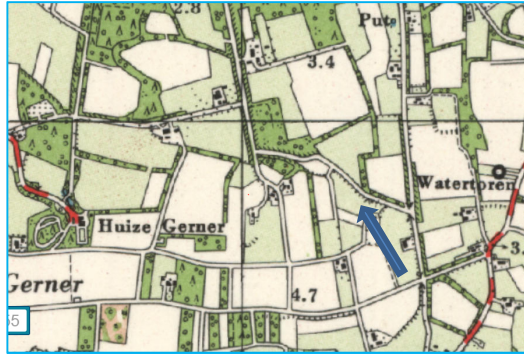
figuur 1: situatie in 1955

Op basis van informatie van www.topotijdreis.nl (zie figuur 1 t/m 4) blijkt dat de sloot van de jaren 70 op deze locatie is gesitueerd.
