Natuurtoets sloop bebouwing Oosterdalfsen Noord

Vervolgonderzoek en beoordeling effecten maatregelen op
beschermde soorten

Datum: 14 december 2023

Opdrachtgever: Gemeente Dalfsen

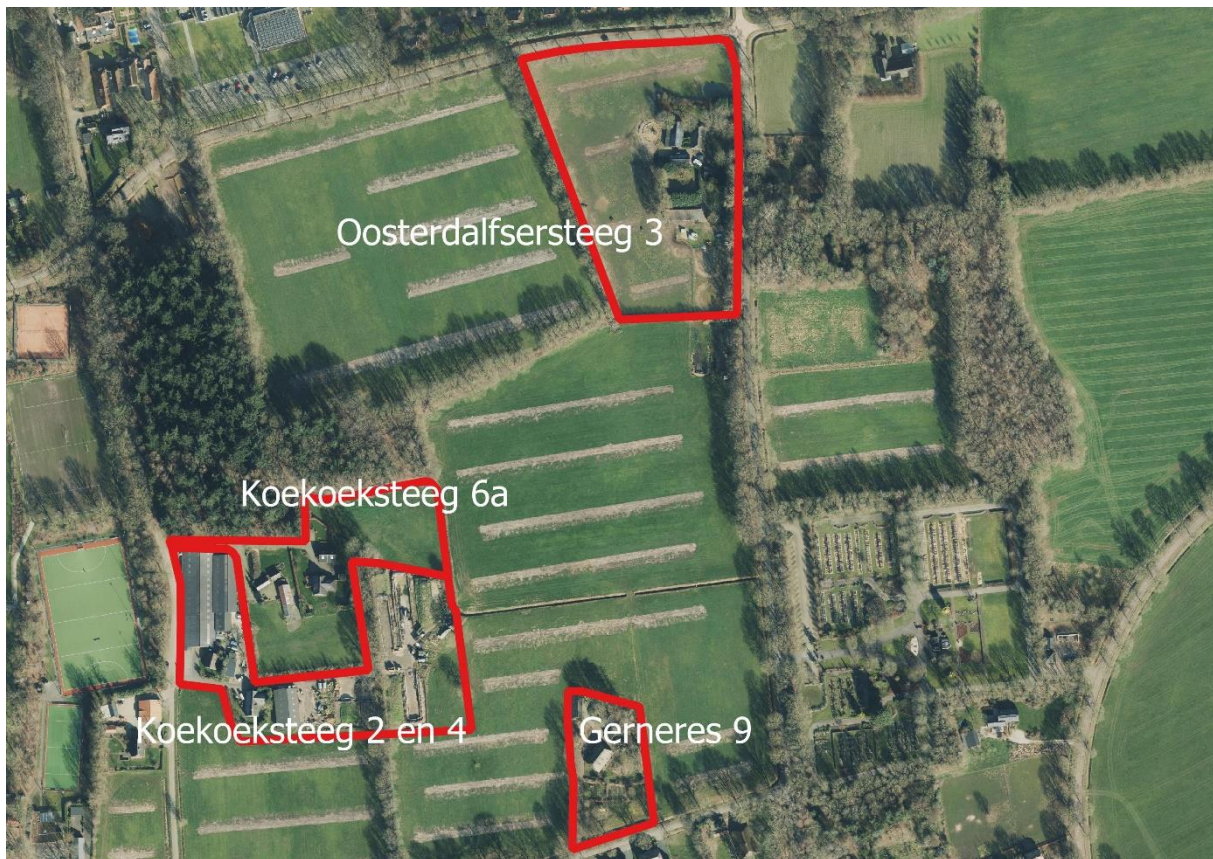
Afbeelding 1. Overzichtskaart met de onderzoeksgebieden

Binnen het plangebied liggen vier erven waarbinnen het onderzoek is uitgevoerd. Het ligt ten oosten van Dalfsen aan de wegen Gernerres, Koekoeksteeg, Haersolteweg en Oosterdalfsersteeg (zie afbeelding 1). Hieronder is per erf een beschrijving gegeven van de huidige situatie en welke maatregelen worden uitgevoerd. Voor alle erven geldt dat de maatregelen buiten het broedseizoen worden uitgevoerd en dat alleen beplanting direct rondom de te slopen gebouwen wordt verwijderd.

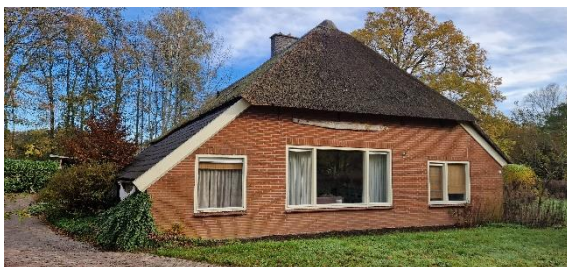
Afbeelding 2. Woonhuis

Op afbeelding 19 zijn de locaties van het woonhuis en de schuren te zien. De bebouwing op het erf van Gernerres 9 bestaat uit een woonhuis met een rieten dak, enkele schuren en een ingerichte tuin met bomen, sierheesters en sierplanten. Het rieten dak is niet van binnen geïsoleerd. Er zijn geen open stootvoegen aanwezig. Er is geen oppervlaktewater op het erf aanwezig. Alleen de schuren worden gesloopt, het woonhuis blijft behouden.

In het woonhuis is één paarverblijfplaats van de gewone dwergvleermuis vastgesteld. Op 20 september 2023 vloog een gewone dwergvleermuis uit de opening en ging voor de woning baltsend vliegen. De uitvliegopening bevindt zich tussen de muur en de houten dak oversteek. Zie voor de locatie afbeelding 19 en voor opening afbeelding 20. Op de zolder van het woonhuis zijn geen vleermuiskeutels aangetroffen.

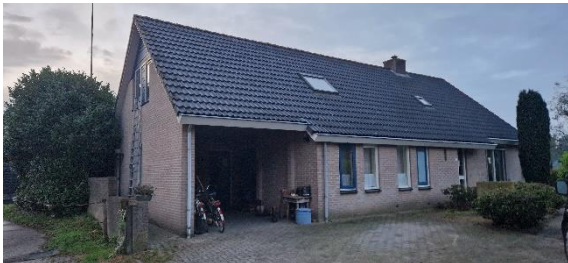
Afbeelding 6. Woonhuis met nummer 2

Op afbeelding 21 zijn de locaties van het woonhuis en de schuren te zien. De bebouwing op het erf van Koekoeksteeg 2 en 4 bestaat uit twee woonhuizen, diverse schuren en een koeienstal. Het woonhuis op het perceel van Koekoeksteeg 2 heeft aan de noordzijde een spouwmuur met open stootvoegen. Het woonhuis op het perceel van Koekoeksteeg 4 heeft geen open stootvoegen. Rondom de bebouwing is beplanting aanwezig zoals hagen en blad houdende sierheesters. Op het erf lopen ongeveer 20 katten. Er is geen oppervlaktewater aanwezig. Het woonhuis met nummer 2 blijft behouden. De schuren en het woonhuis met nummer 4 worden gesloopt.

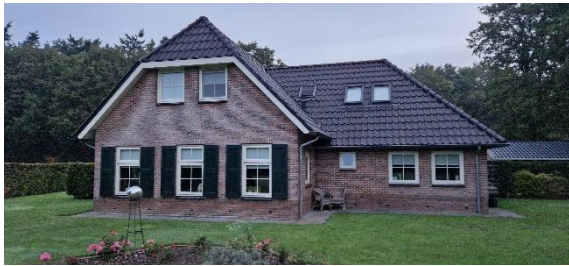
Afbeelding 11. Woonhuis

Op afbeelding 23 zijn de locaties van het woonhuis en de schuren te zien. Op het erf van Koekoeksteeg staat een woonhuis, een bijgebouw en enkele houten schuurtjes. Het woonhuis heeft een spouwmuur zonder open stootvoegen. De schuren hebben door de planken wanden diverse

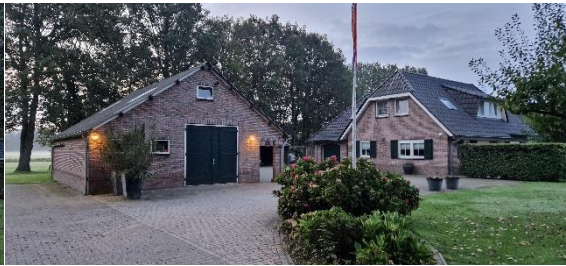
Afbeelding 12. Bijgebouw

openingen. Er is geen oppervlaktewater aanwezig. Het woonhuis, het bijgebouw en de beplanting blijven behouden. De kleine schuren worden gesloopt

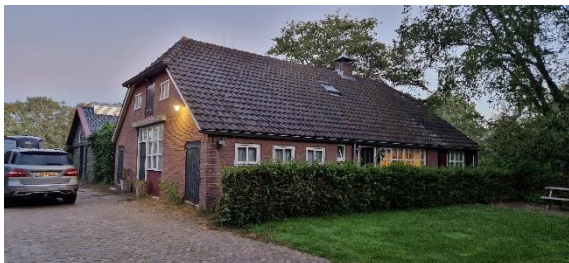
Afbeelding 14. Woonhuis

Op afbeelding 26 zijn de locaties van het woonhuis en de schuren te zien. Het erf van Oosterdalfsersteeg heeft een woonhuis, een paardenstal en drie schuren. De schuren worden dagelijks als opslag voor verkoop van paarden attributen gebruikt. Het woonhuis heeft geen open stootvoegen. Er is geen oppervlaktewater aanwezig. Het woonhuis blijft behouden. De paardenstal en de vier schuren worden gesloopt.

In het woonhuis is één paarverblijfplaats van de gewone dwergvleermuis gevonden. Op 26 september 2023 vloog tijdens de gehele duur van het veldbezoek een baltsende gewone dwergvleermuis rondom het woonhuis. Deze verdween uiteindelijk onder een nokpan waar een stuk cement verdwenen was. Zie voor de locatie afbeelding 26 en voor invliegopening afbeelding 28.

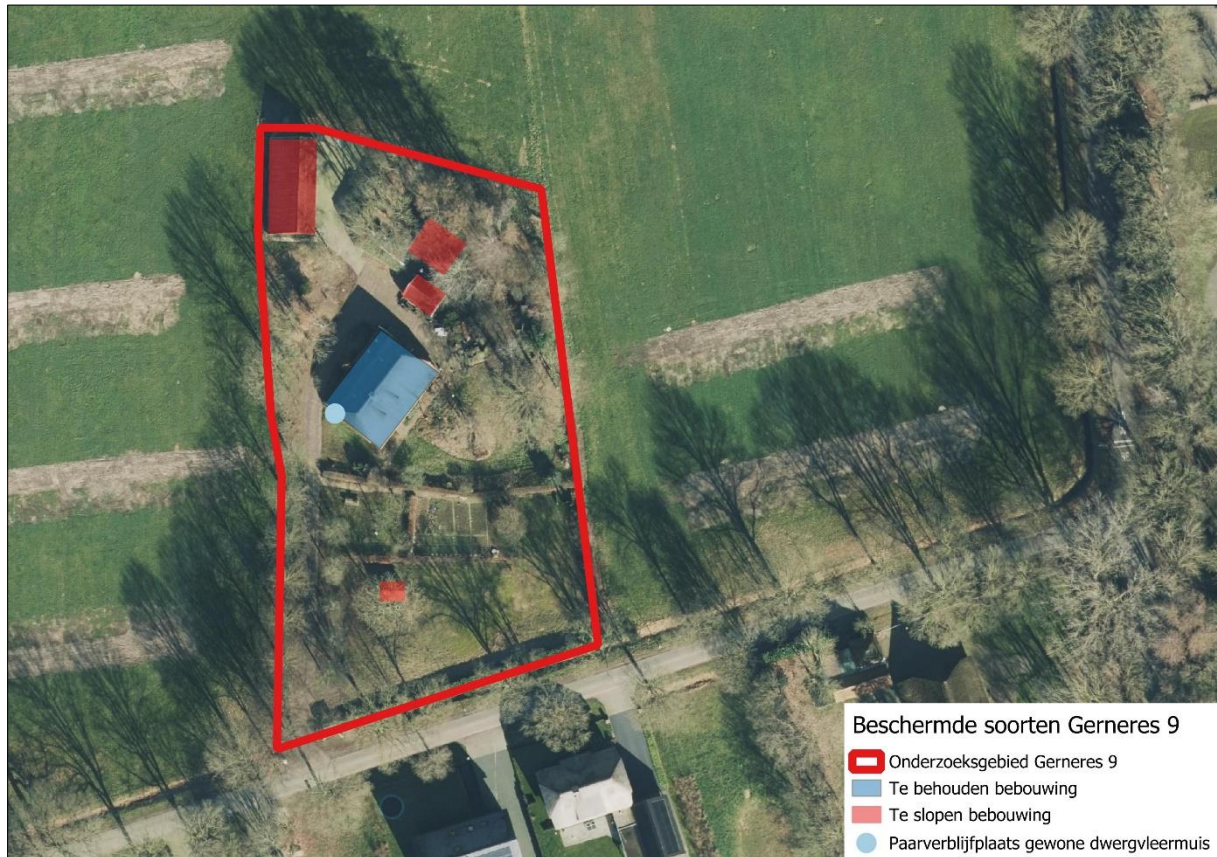
Afbeelding 19. Maatregelen en aangetroffen beschermde soorten op het erf aan de Gernerres 9

In figuur 19 is weergegeven welke beschermde soorten zijn aangetroffen.

Op het erf van Gerner 9 zijn onderstaande beschermde soort(groep)en aangetroffen:

- Paarverblijfplaats gewone dwergvleermuis in de spouwmuur van het woonhuis.

- Overige broedvogels in beplanting en schuren

Op het erf van Gernerres 9 zijn beschermde soort(groep)en aangetroffen.

Omdat het woonhuis met de paarverblijfplaats van de gewone dwergvleermuis behouden blijft, wordt de Wnb niet overtreden. Vervolgstappen zijn nu niet nodig. Wanneer in een later stadium de woning alsnog geïsoleerd, gerenoveerd of gesloopt wordt, is een nieuwe toetsing nodig.

De maatregelen worden buiten het broedseizoen uitgevoerd. Overige broedende vogels worden dan ook niet geschaad. Vervolgstappen zijn dan ook niet nodig.

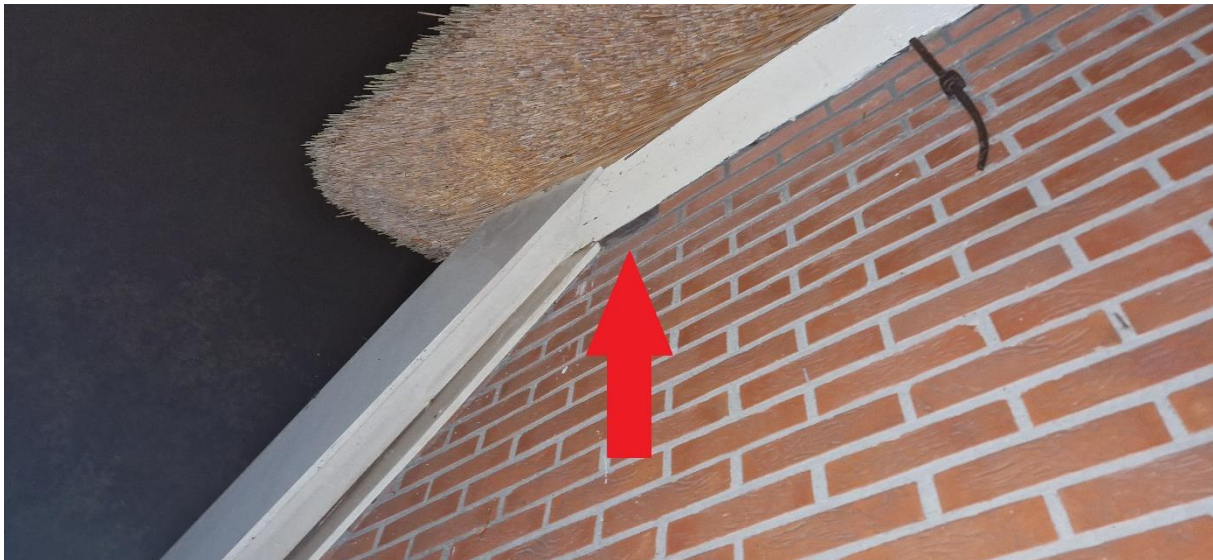
Afbeelding 20. Invliegopening gewone dwergvleermuis.

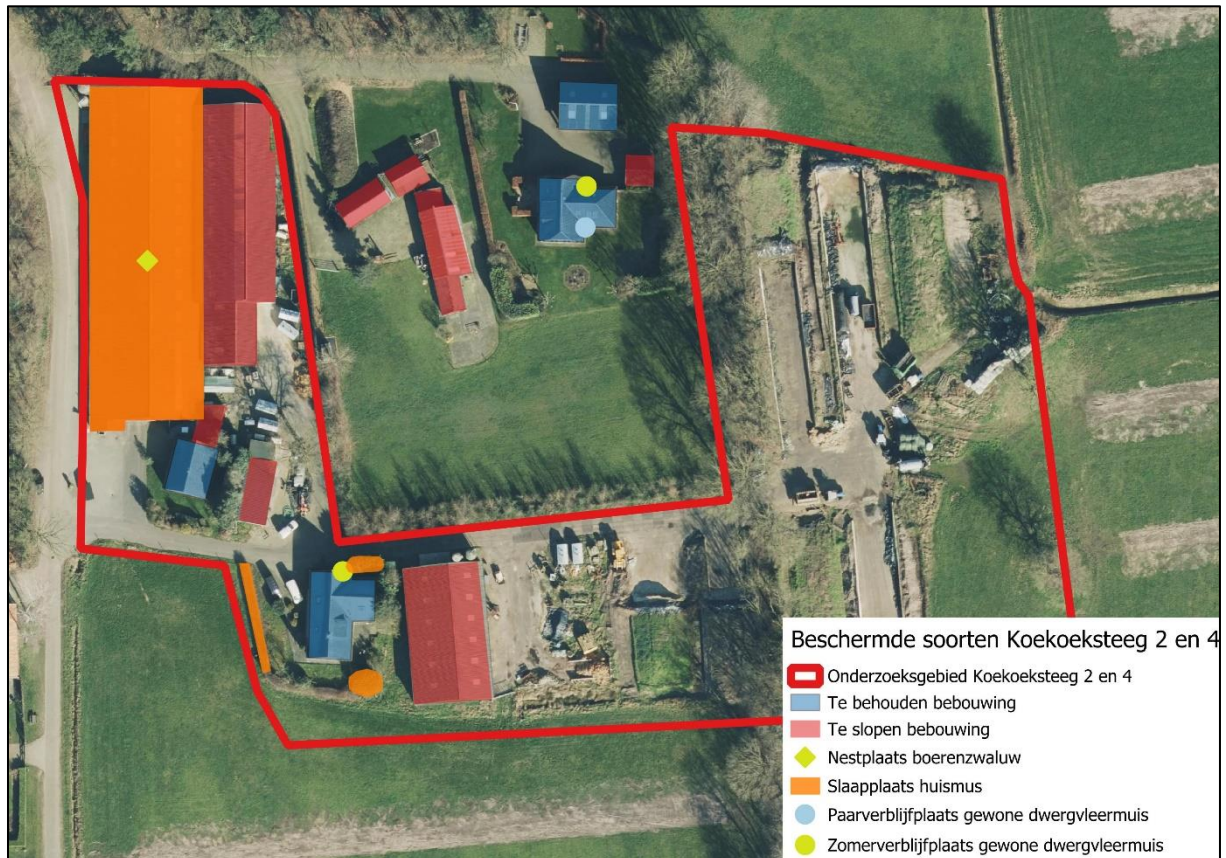
Afbeelding 21. Maatregelen en aangetroffen beschermde soorten op het erf aan de Koekoeksteeg 2 en 4.

In figuur 21 is weergegeven welke beschermde soorten zijn aangetroffen

Er zijn tijdens de onderzoeken geen baltsende of nest indicerende huismussen vastgesteld. Wel zijn slaappleatsen van de huismus aanwezig. Zie voor de locaties afbeelding 21. In een beukenhaag sliepen op 28 mei 2023 ongeveer 50 huismussen. In twee blad houdende laurierstruiken (*Prunus laurocerasus*) naast het woonhuis van nummer 2, sliepen op 22 juni 2023 44 huismussen. En op 23 september 2023 sliepen in de koeienstal ongeveer 50 huismussen. Aangenomen kan worden dat de mussen de slaappleatsen afwisselend gebruiken. De aanwezigheid van nestplaatsen van de huismus op de bebouwing binnen het erf is uitgesloten.

Op 15 juni 2023 is één nest met jongen gevonden in de koeienstal. Zie afbeelding 21 voor de locatie.

- Eén zomerverblijfplaats met één exemplaar gewone dwergvleermuis in woonhuis nummer 2.
- Eén boerenzwaluwnest in de koeienstal.
- Slaapplaatsen huismus in de koeienstal en beplanting in tuin woonhuis nummer 2
- Overige broedvogels in beplanting en schuren

Door de sloop van de koeienstal verdwijnt één boerenwaluwnest. Hiermee wordt de Wnb overtreden.

Met de sloop van de koeienstal gaat een geschikte slaapplaats voor de huismus verloren. Deze slaapplaats is echter niet onmisbaar voor de lokale populatie. Geschikte slaapplaatsen voor de huismus op hetzelfde erf blijven behouden in de vorm van beplanting in de tuinen van de woonhuizen. De Wnb wordt dan ook niet overtreden. Wanneer deze beplanting wordt verwijderd, is opnieuw een toetsing nodig.

Als gevolg van de geplande maatregelen treedt overtreding van de verbodsbepalingen op van de Wnb met betrekking tot vernieling van een beschermd soortfuncties.

- Eén jaarrond beschermd nest van de boerenwaluw

Om overtredingen van de verbodsbepalingen uit de Wnb te voorkomen, is het aanvragen van een ontheffing in het kader van de Wnb nodig. Deze moet aangevraagd worden bij de provincie Overijssel. Deze verlangt bij de aanvraag een activiteitenplan met mitigerende en compenserende maatregelen.

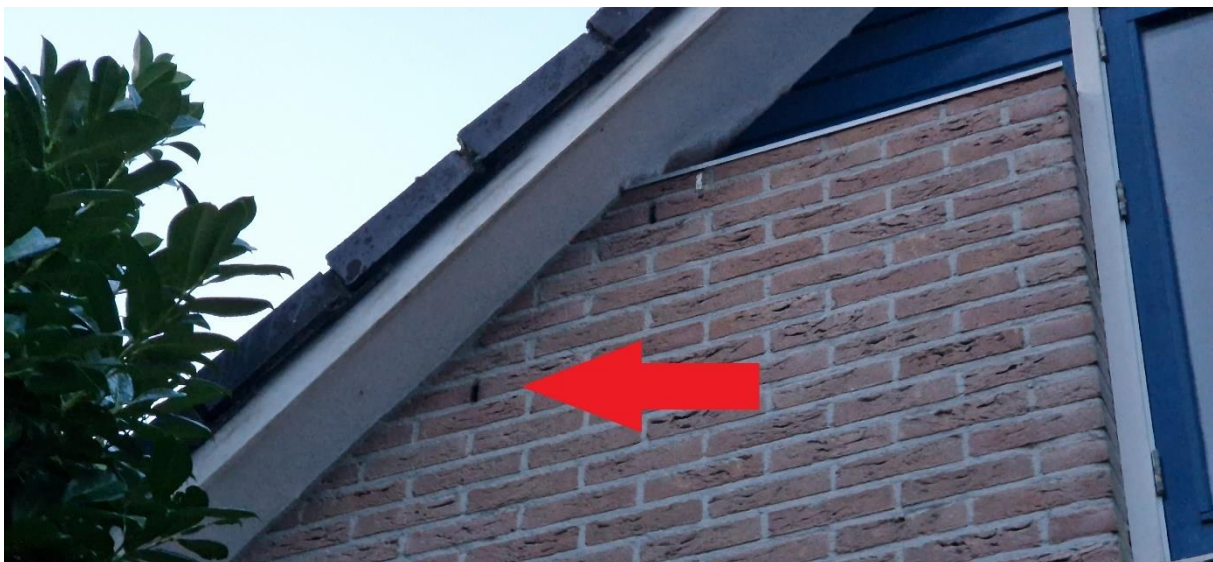
In het woonhuis nummer 2 is één zomerverblijfplaats van de gewone dwergvleermuis vastgesteld (zie afbeelding 22). Op 25 mei 2023 vloog één exemplaar van de gewone dwergvleermuis via een open stootvoeg het pand uit en verliet direct het plangebied. De verblijfplaats bevindt zich naar alle waarschijnlijkheid in de spouwmuur.

Afbeelding 22. Invliegopening gewone dwergvleermuis.

Het woonhuis met de zomerverblijfplaats van de gewone dwergvleermuis blijft behouden. De Wnb wordt dan ook niet overtreden. Wanneer de woning alsnog geïsoleerd, gerenoveerd of gesloopt wordt, is een nieuwe toetsing nodig.

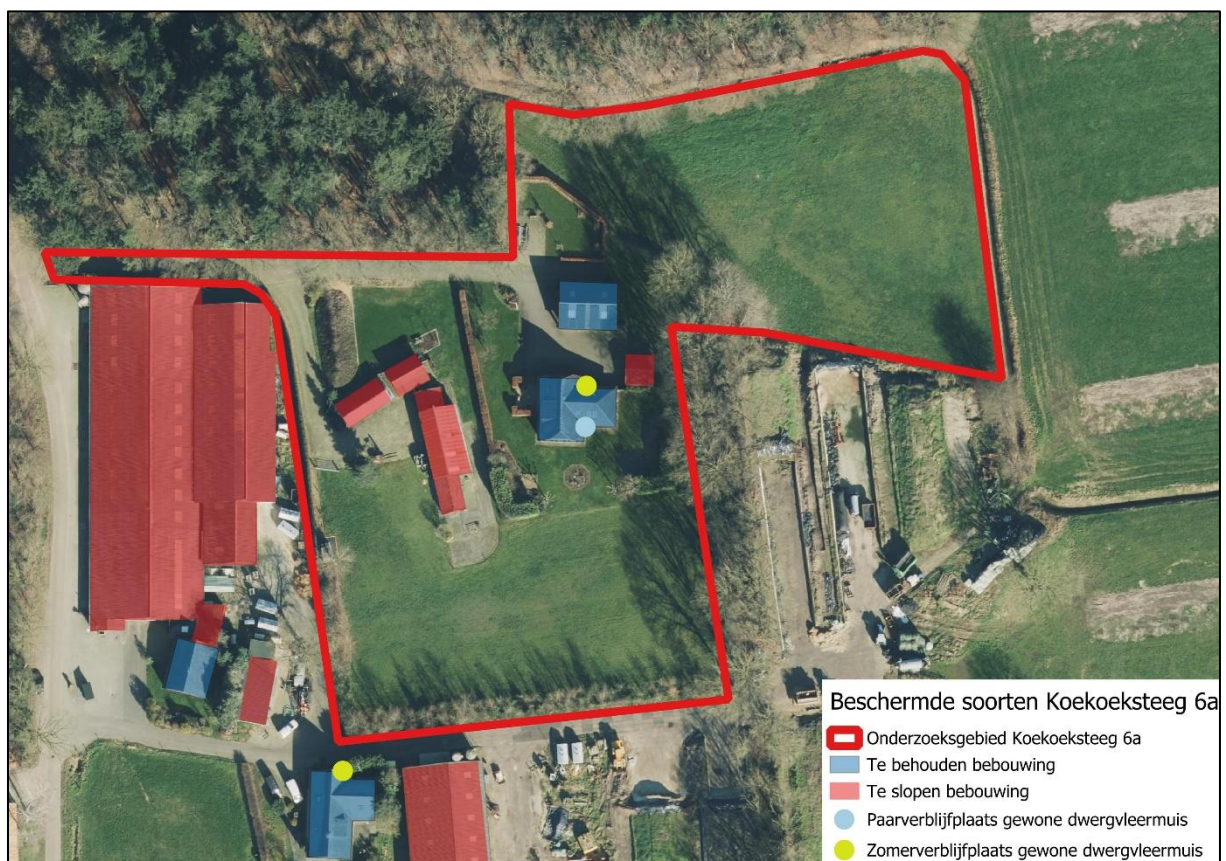
Afbeelding 23. Maatregelen en aangetroffen beschermde soorten op het erf aan Koekoeksteeg 6a.

In figuur 23 is weergegeven welke beschermde soorten zijn aangetroffen in de bebouwing op het erf aan de Koekoekstaag 6A.

- Eén zomerverblijfplaats gewone dwergvleermuis in het woonhuis
- Eén paarverblijfplaats gewone dwergvleermuis in het woonhuis
- Overige broedvogels in beplanting en schuren

Het woonhuis met de verblijfplaatsen van de gewone dwergvleermuis blijft behouden. De Wnb wordt niet overtreden. Wanneer het woonhuis alsnog geïsoleerd, gerenoveerd of gesloopt wordt, is een nieuwe toetsing nodig.

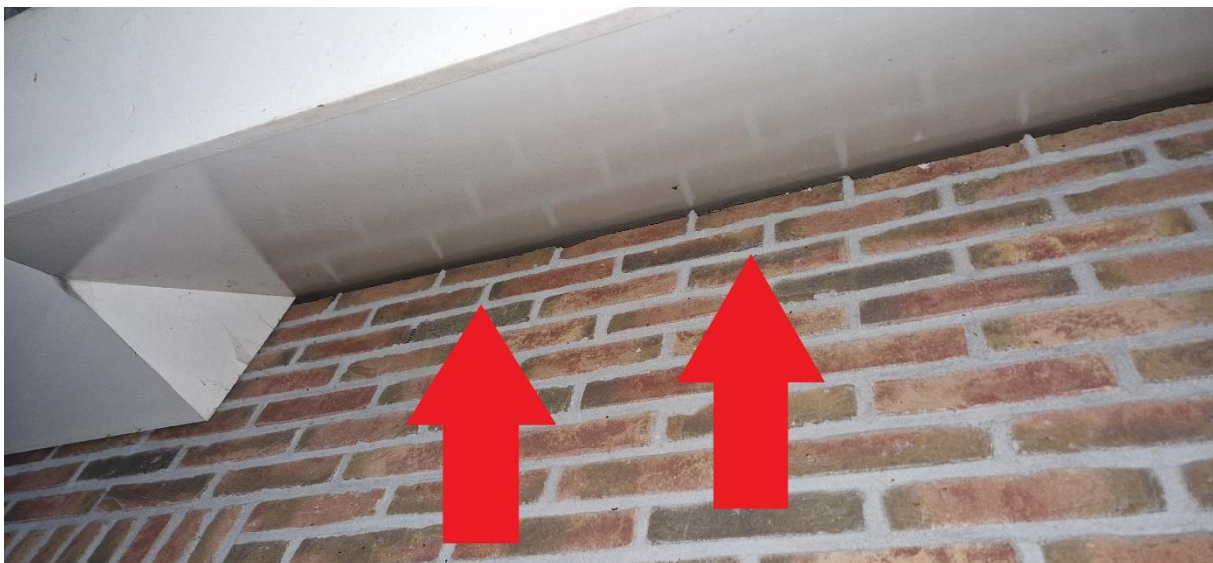
In het woonhuis is een zomer- en een paarverblijfplaats van gewone dwergvleermuis vastgesteld. Op 29 juni 2023 zijn twee uitvliegende gewone dwergvleermuizen waargenomen aan de noordzijde. Deze verlieten direct het plangebied in noordelijke richting. Aan de zuidzijde van het pand zijn op 31 mei 2023 twee uitvliegende gewone dwergvleermuizen gezien en op 11 juli vloog op dezelfde locatie één exemplaar gewone dwergvleermuis rond. Deze vloog bij zonsopgang in de verblijfplaats. De twee invliegopeningen bevonden zich tussen de muur en de houten dak oversteeek (zie afbeeldingen 24 en 25). De verblijfplaatsen werden nooit tijdens een vleermuisonderzoek gelijktijdig gebruikt. In de houten schuurtjes zijn geen sporen als vleermuiskeutels of afgebeten nachtvlindervleugels aangetroffen.

Afbeelding 24. Invliegopening naar zomerverblijfplaats gewone dwergvleermuis noordzijde woonhuis.

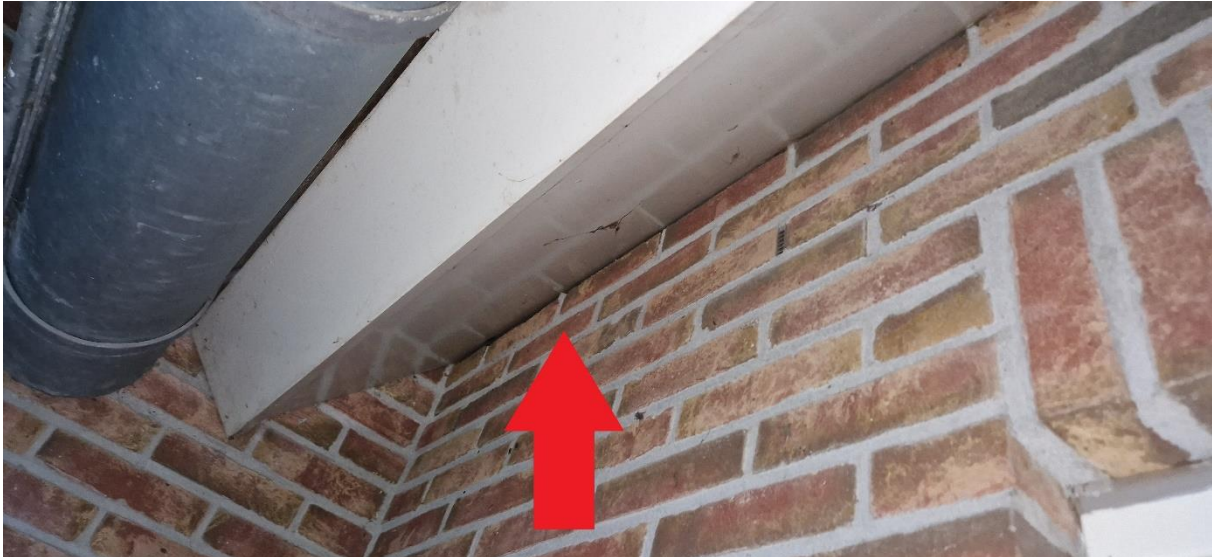
Afbeelding 25. Invliegopening naar paarverblijfplaats gewone dwergvleermuis zuidzijde woonhuis.

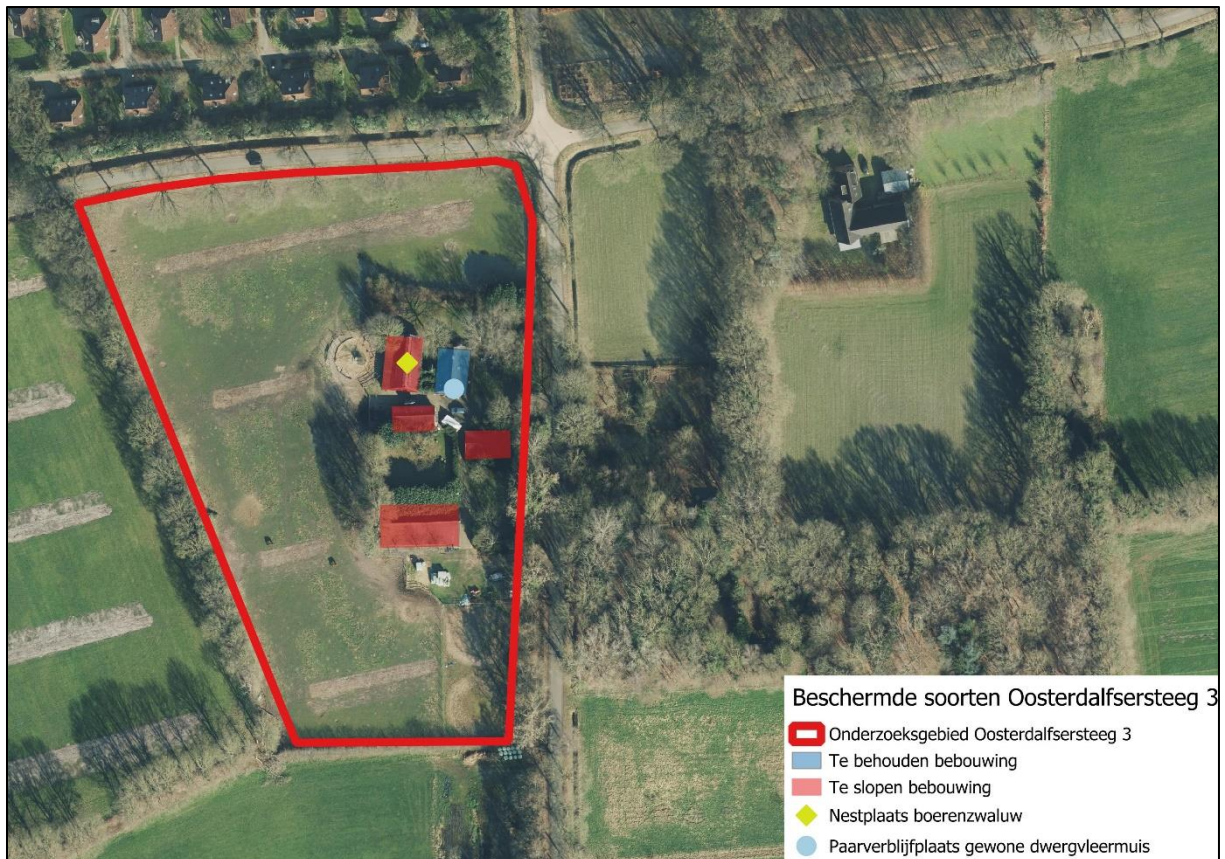
Afbeelding 26. Onderzoeksgebied met gevonden beschermde soorten.

In figuur 26 is weergegeven welke beschermde soorten zijn aangetroffen in de bebouwing op het erf aan de Oosterdalfsersteeg 3.

- Eén paarverblijfplaats met één exemplaar van de gewone dwergvleermuis in het woonhuis
- Acht nesten van de boerenwaluw in de paardenstal
- Overige broedvogels in beplanting en schuren

Door de sloop van de paardenstal verdwijnen acht boerenzwaluwnesten. Hiermee wordt de Wnb overtreden.

Als gevolg van de geplande maatregelen treedt overtreding van de verbodsbepalingen op van de Wet natuurbescherming met betrekking tot vernieling van de volgende beschermde soortfuncties:

- Acht jaarrond beschermde nesten van de boerenwaluw

Om overtredingen van de verbodsbepalingen uit de Wnb te voorkomen, is het aanvragen van een ontheffing in het kader van de Wnb nodig. Deze moet aangevraagd worden bij de provincie Overijssel. Deze verlangt bij de aanvraag een activiteitenplan met mitigerende en compenserende maatregelen.

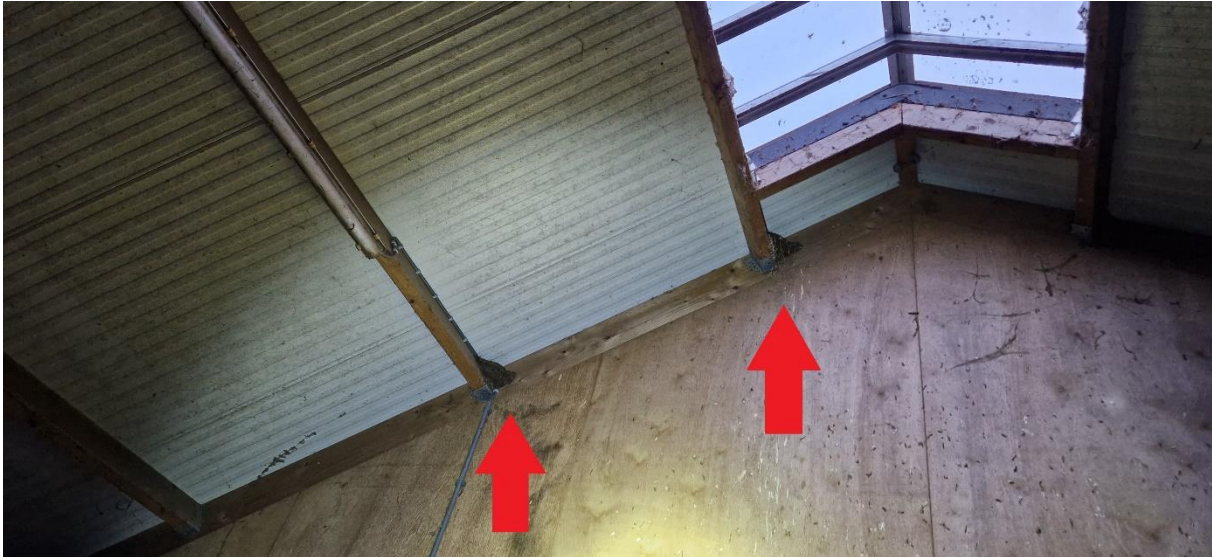
Op 9 juni 2023 zijn 5 bezette nesten in de paardenstal gevonden. Op 14 juli 2023 waren hier acht bezette nesten aanwezig. Zie voor de locatie afbeelding 26. De nesten bevonden zich in de paardenstal op balken (zie afbeelding 27).

Afbeelding 27. Twee van de acht boerenzwaluwnesten in de paardenstal.

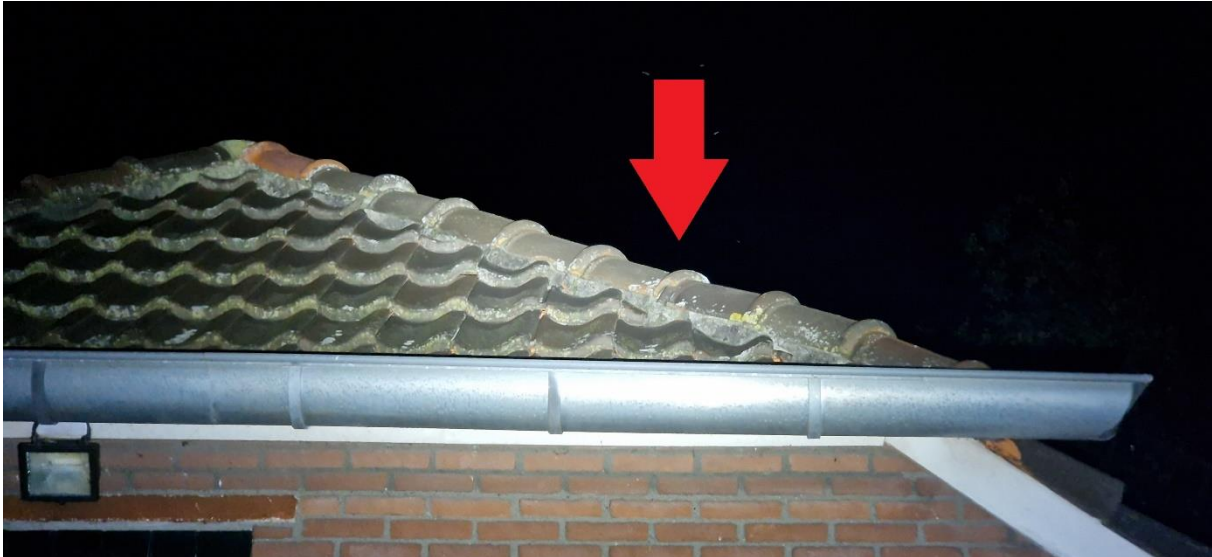
Afbeelding 28. Invliegopening gewone dwergvleermuis.

Het woonhuis met de paarverblijfplaats van de gewone dwergvleermuis blijft behouden. De Wnb wordt niet overtreden. Wanneer het woonhuis alsnog geïsoleerd, gerenoveerd of gesloopt wordt, is een nieuwe toetsing nodig.
