Rapport

Lichtmetingen sportpark Gerner

Datum: 13 juni 2024
Kenmerk: 5520231103
Versie: 1.0
Gecontroleerd door:

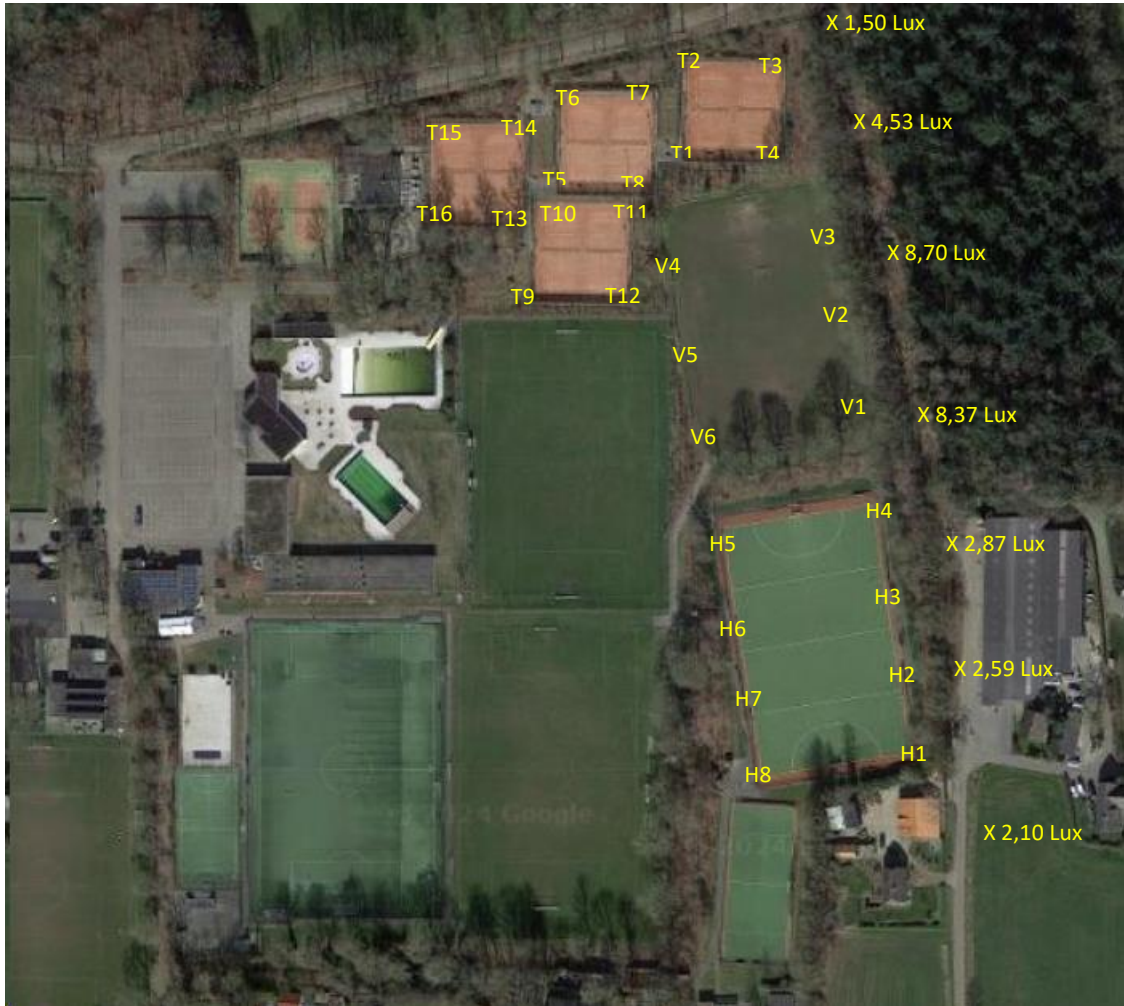
Figuur 4 Meetresultaten lichtmeting

In onderstaande afbeelding worden de waarden weergegeven die uit de metingen van de verticale verlichtingssterktes naar voren komen. Per meetlocatie zijn 3 metingen uitgevoerd, namelijk;

1. Meting op maaiveldhoogte
2. Meting op 1.5 meter hoogte
3. Meting op 3 meter hoogte

Van deze waarden is een gemiddelde bepaald.

Bij alle metingen komt de gemeten verticale verlichtingssterkte niet meer boven de 10 lux uit. De verticale verlichtingssterkte voldoet dus aan de gestelde norm. Eventuele kap van de bomen kan de waarden negatief beïnvloeden.

Zoals weergegeven in figuur 4 blijft de verticale verlichtingssterkte van de verschillende sportvelden binnen de daarvoor geldende norm.

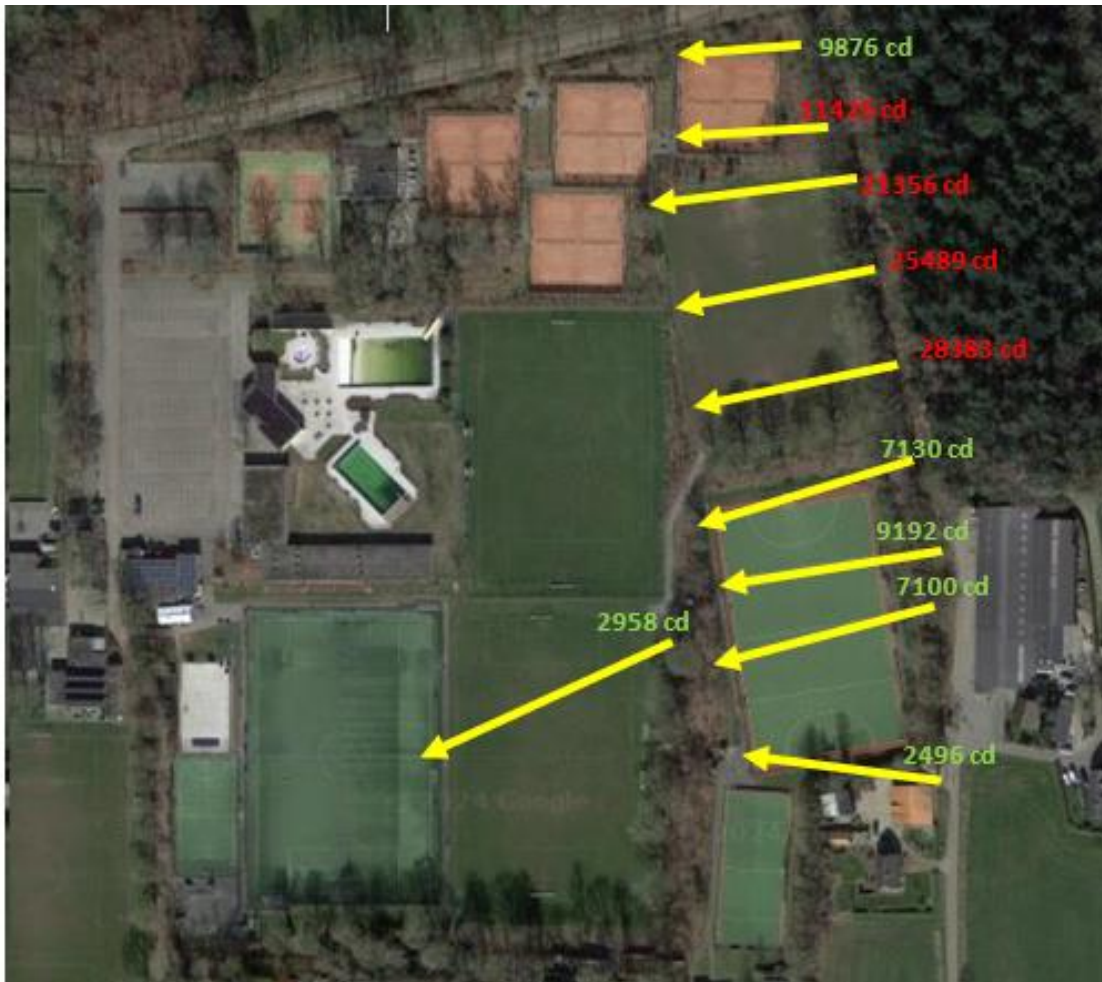
Figuur 6 meetresultaten puntbron

De gemeten waarden mag de bovengrens van 10000 cd niet overschrijden. Wel is belangrijk om daarbij te vermelden dat het uitgangspunt hierbij is dat de sportveldverlichting in de nacht uitgeschakeld is. In figuur 6 zijn de gemeten waardes af te lezen. Hierbij is de kijkrichting aangegeven met de pijl.

De waarden in het rood weergegeven voldoen niet aan de gestelde richtlijnen.

Dit geldt voor zowel de verlichting van het voetbalveld als die van de tennisvereniging. Mogelijk heeft dit te maken met de tilt van de geplaatste armaturen. Dit kan ook verklaren waarom 1 armatuur bij het tennisveld wel voldoet aan de gestelde norm. Het armatuur kan namelijk net wat anders gericht staan.

Alle waarden zijn gemeten vanaf de Koekoeksteeg kijkende richting het sportveld.

Voor de verblinding (hinder van het schijnbaar oppervlak) geldt dit helaas niet. (Zie figuur 6) Zowel de verlichting van het voetbalveld als van de tennisvereniging voldoet niet aan de gestelde norm van 10000 cd. Mogelijke oplossingen hiervoor zijn het plaatsen van afschermkappen op de armaturen of het aanpassen van de tilt van de armaturen (LED verlichting kan uitermate goed gericht worden)

Deze zelfde oplossing is een aantal jaar geleden uitgevoerd bij de hockeyvelden, met goede resultaten.

Een vervolg meting is ons inziens daarom ook niet nodig als dezelfde maatregelen worden getroffen zo als bij de hockeyvelden.

Het voorstel zou wel zijn om alle armaturen beter uit te richten (niet alleen de armaturen schijnend richting het oosten). Dit om een gelijkmatig beeld te creëren maar ook om eventuele hinder aan de andere zijde van het sportpark te voorkomen.
