Vooronderzoek Veenweg 67 te Deventer

14 juli 2022

Kenmerk R009-1244860MDX-V01-rlk-NL

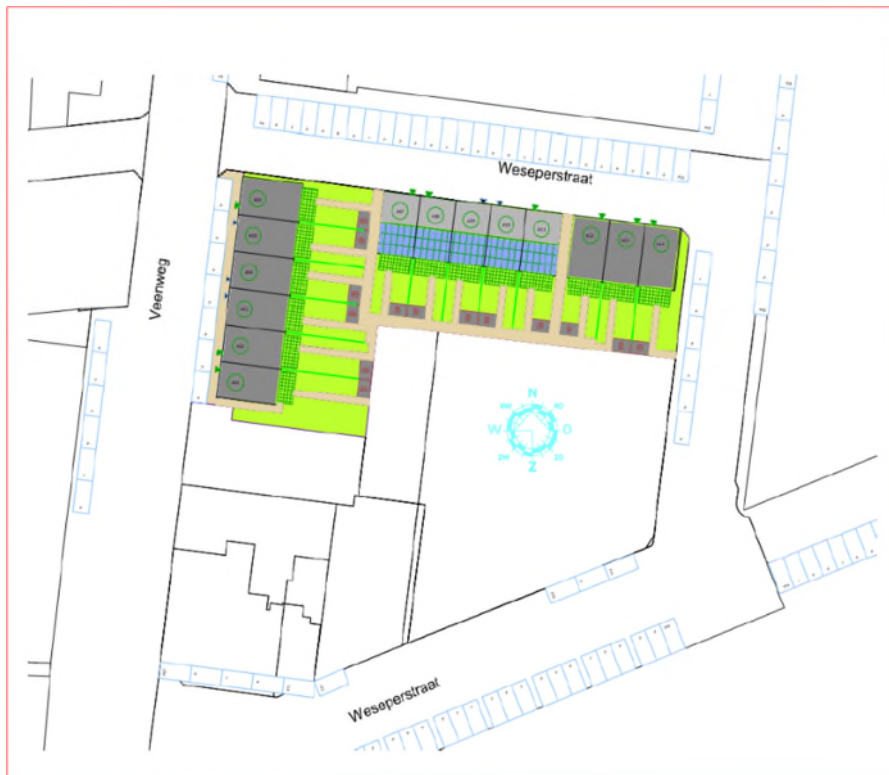
Figuur 2.1 Toekomstige inrichting van de locatie

De huidige activiteiten op de locatie worden beëindigd en de bebouwing wordt gesloopt. Op de locatie worden woningen met tuin gerealiseerd, een impressie is weergegeven in figuur 2.1.

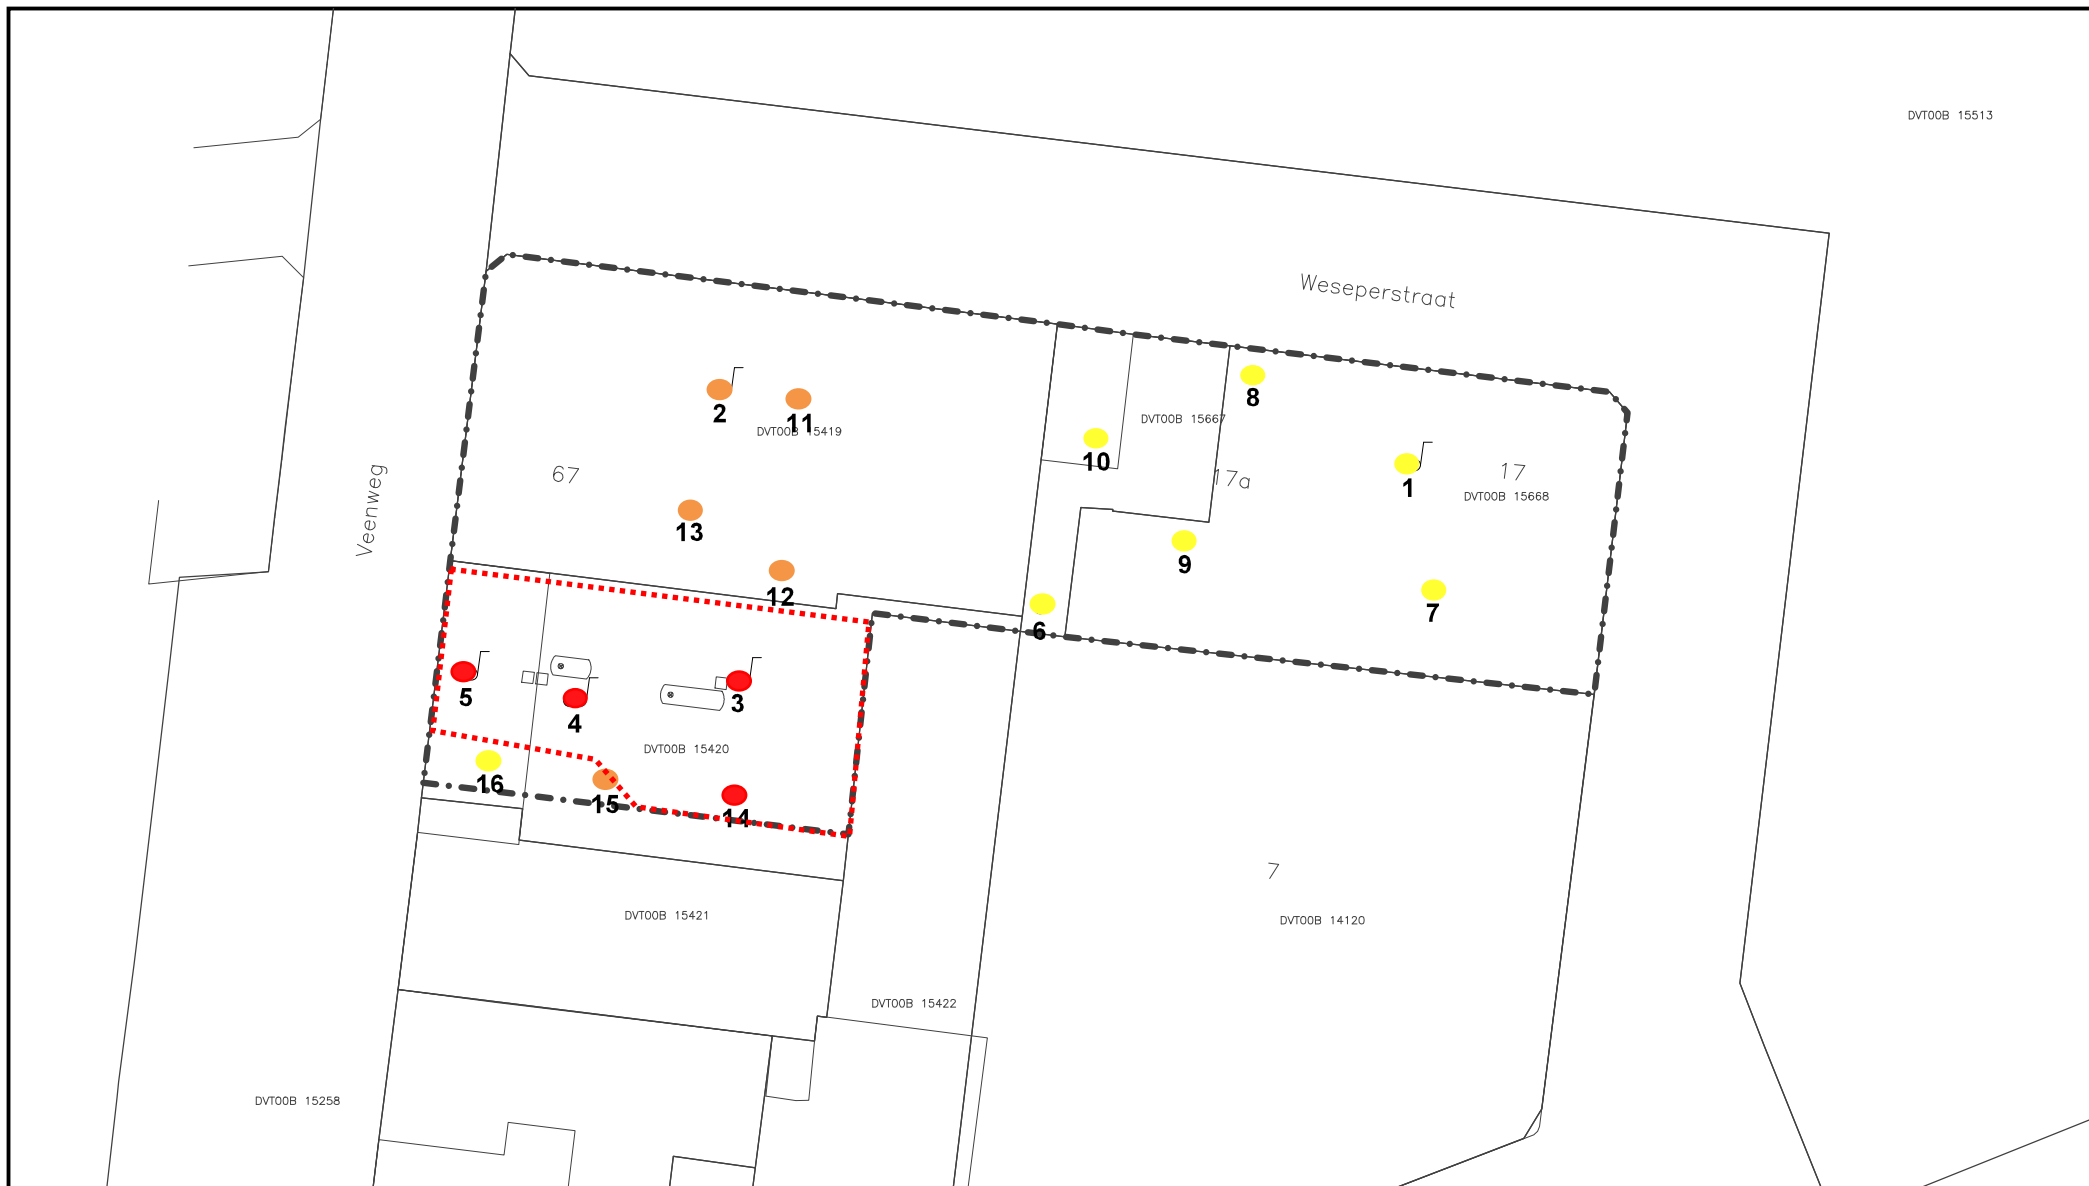
Bijlage 2c Verontreinigingssituatie bovengrond

Tijdens het bodemonderzoek dat in 2013 op de onderzoekslocatie is uitgevoerd zijn in de grond bijmengingen met puin en plaatselijk kooldeeltjes aangetroffen. In de bovengrond zijn koper, lood, nikkel en/of zink boven de tussen- of interventiewaarde gemeten. De verontreiniging wordt gerelateerd aan de bijmengingen in de grond. Het bodemvolume waarbinnen sterk verhoogde gehalten voorkomen wordt op basis van de onderzoeksresultaten geschat op circa 400 m³, er is sprake van een geval van ernstige bodemverontreiniging.

Uit de voorgaande onderzoeken die op de locatie zijn uitgevoerd blijkt dat in de bovengrond (tot 0,8 m -mv) enkele zware metalen boven de interventiewaarde zijn gemeten. Er is sprake van een geval van ernstige bodemverontreiniging.

De bodemkwaliteit op de locatie is niet geschikt voor het toekomstige gebruik (wonen met tuin), er moeten maatregelen genomen worden om de locatie geschikt te maken.
