VERKENNEND BODEMONDERZOEK EN
VERKENNEND ONDERZOEK ASBEST IN
PUIN

JACOBUS REVIUSSTRAAT (ONG.)

TE DEVENTER

Opdrachtgever	Atelier Spijker Nieuwe Kade 9a 6827 AA Arnhem
Rapportnummer	7727.002
Versienummer	D1
Status	Eindrapportage
Datum	6 december 2018
Vestiging	Gelderland Fabriekstraat 19c 7005 AP Doetinchem 0314 - 365150 doetinchem@econsultancy.nl
Opsteller	M.G.B. Ellenkamp-Paalhaar, MSc
Paraaf	 
Projectleider en kwaliteitscontrole	ing. R.J.E. Kok
Paraaf

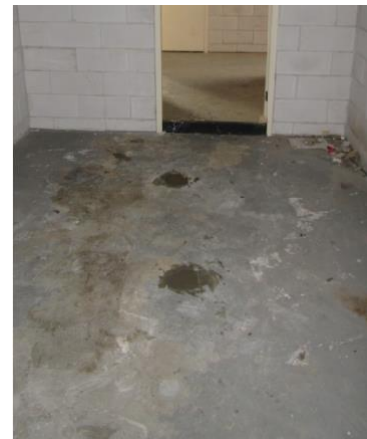
Op de betonnen vloer ter plaatse van de voormalige opslag van verf en chemisch afval zijn enkele olie- en/of vetsporen waargenomen, zie naaste afbeelding. Wel wordt opgemerkt dat de vloer geen scheuren of barsten bevat. De locatie ziet er verder netjes uit.
