## RAPPORT

### Historisch onderzoek

### Bathmenseweg 2A te Lettele

**Projectnummer** : 22KL315/2

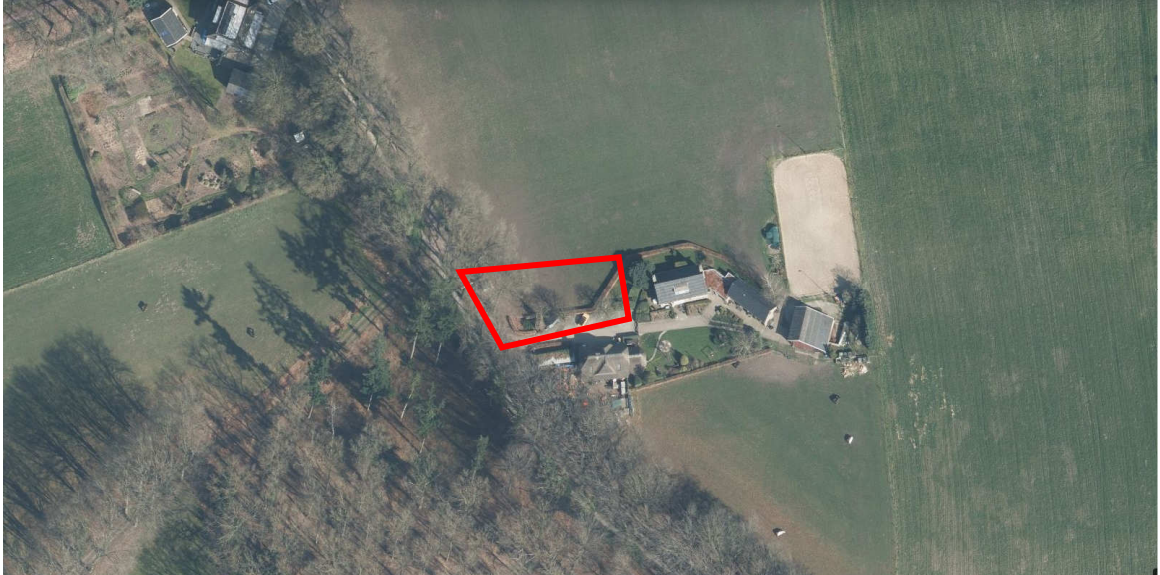
**Figuur 1: Luchtfoto onderzoekslocatie en omgeving**

Het perceel ligt aan de Bathmenseweg 2A te Lettele en is kadastraal bekend als *Gemeente Diepenveen, sectie L, nrs. 386 en 387*. De onderzoekslocatie betreft een gedeelte van de beide kadastrale percelen en heeft een oppervlakte van circa 755 m<sup>2</sup>. De locatie bevindt zich aan de zuidzijde van de dorpskern buiten de bebouwde kom van Lettele.

De omgeving van de onderzoekslocatie betreft voornamelijk bouw- en/of weilanden (agraris gebied).

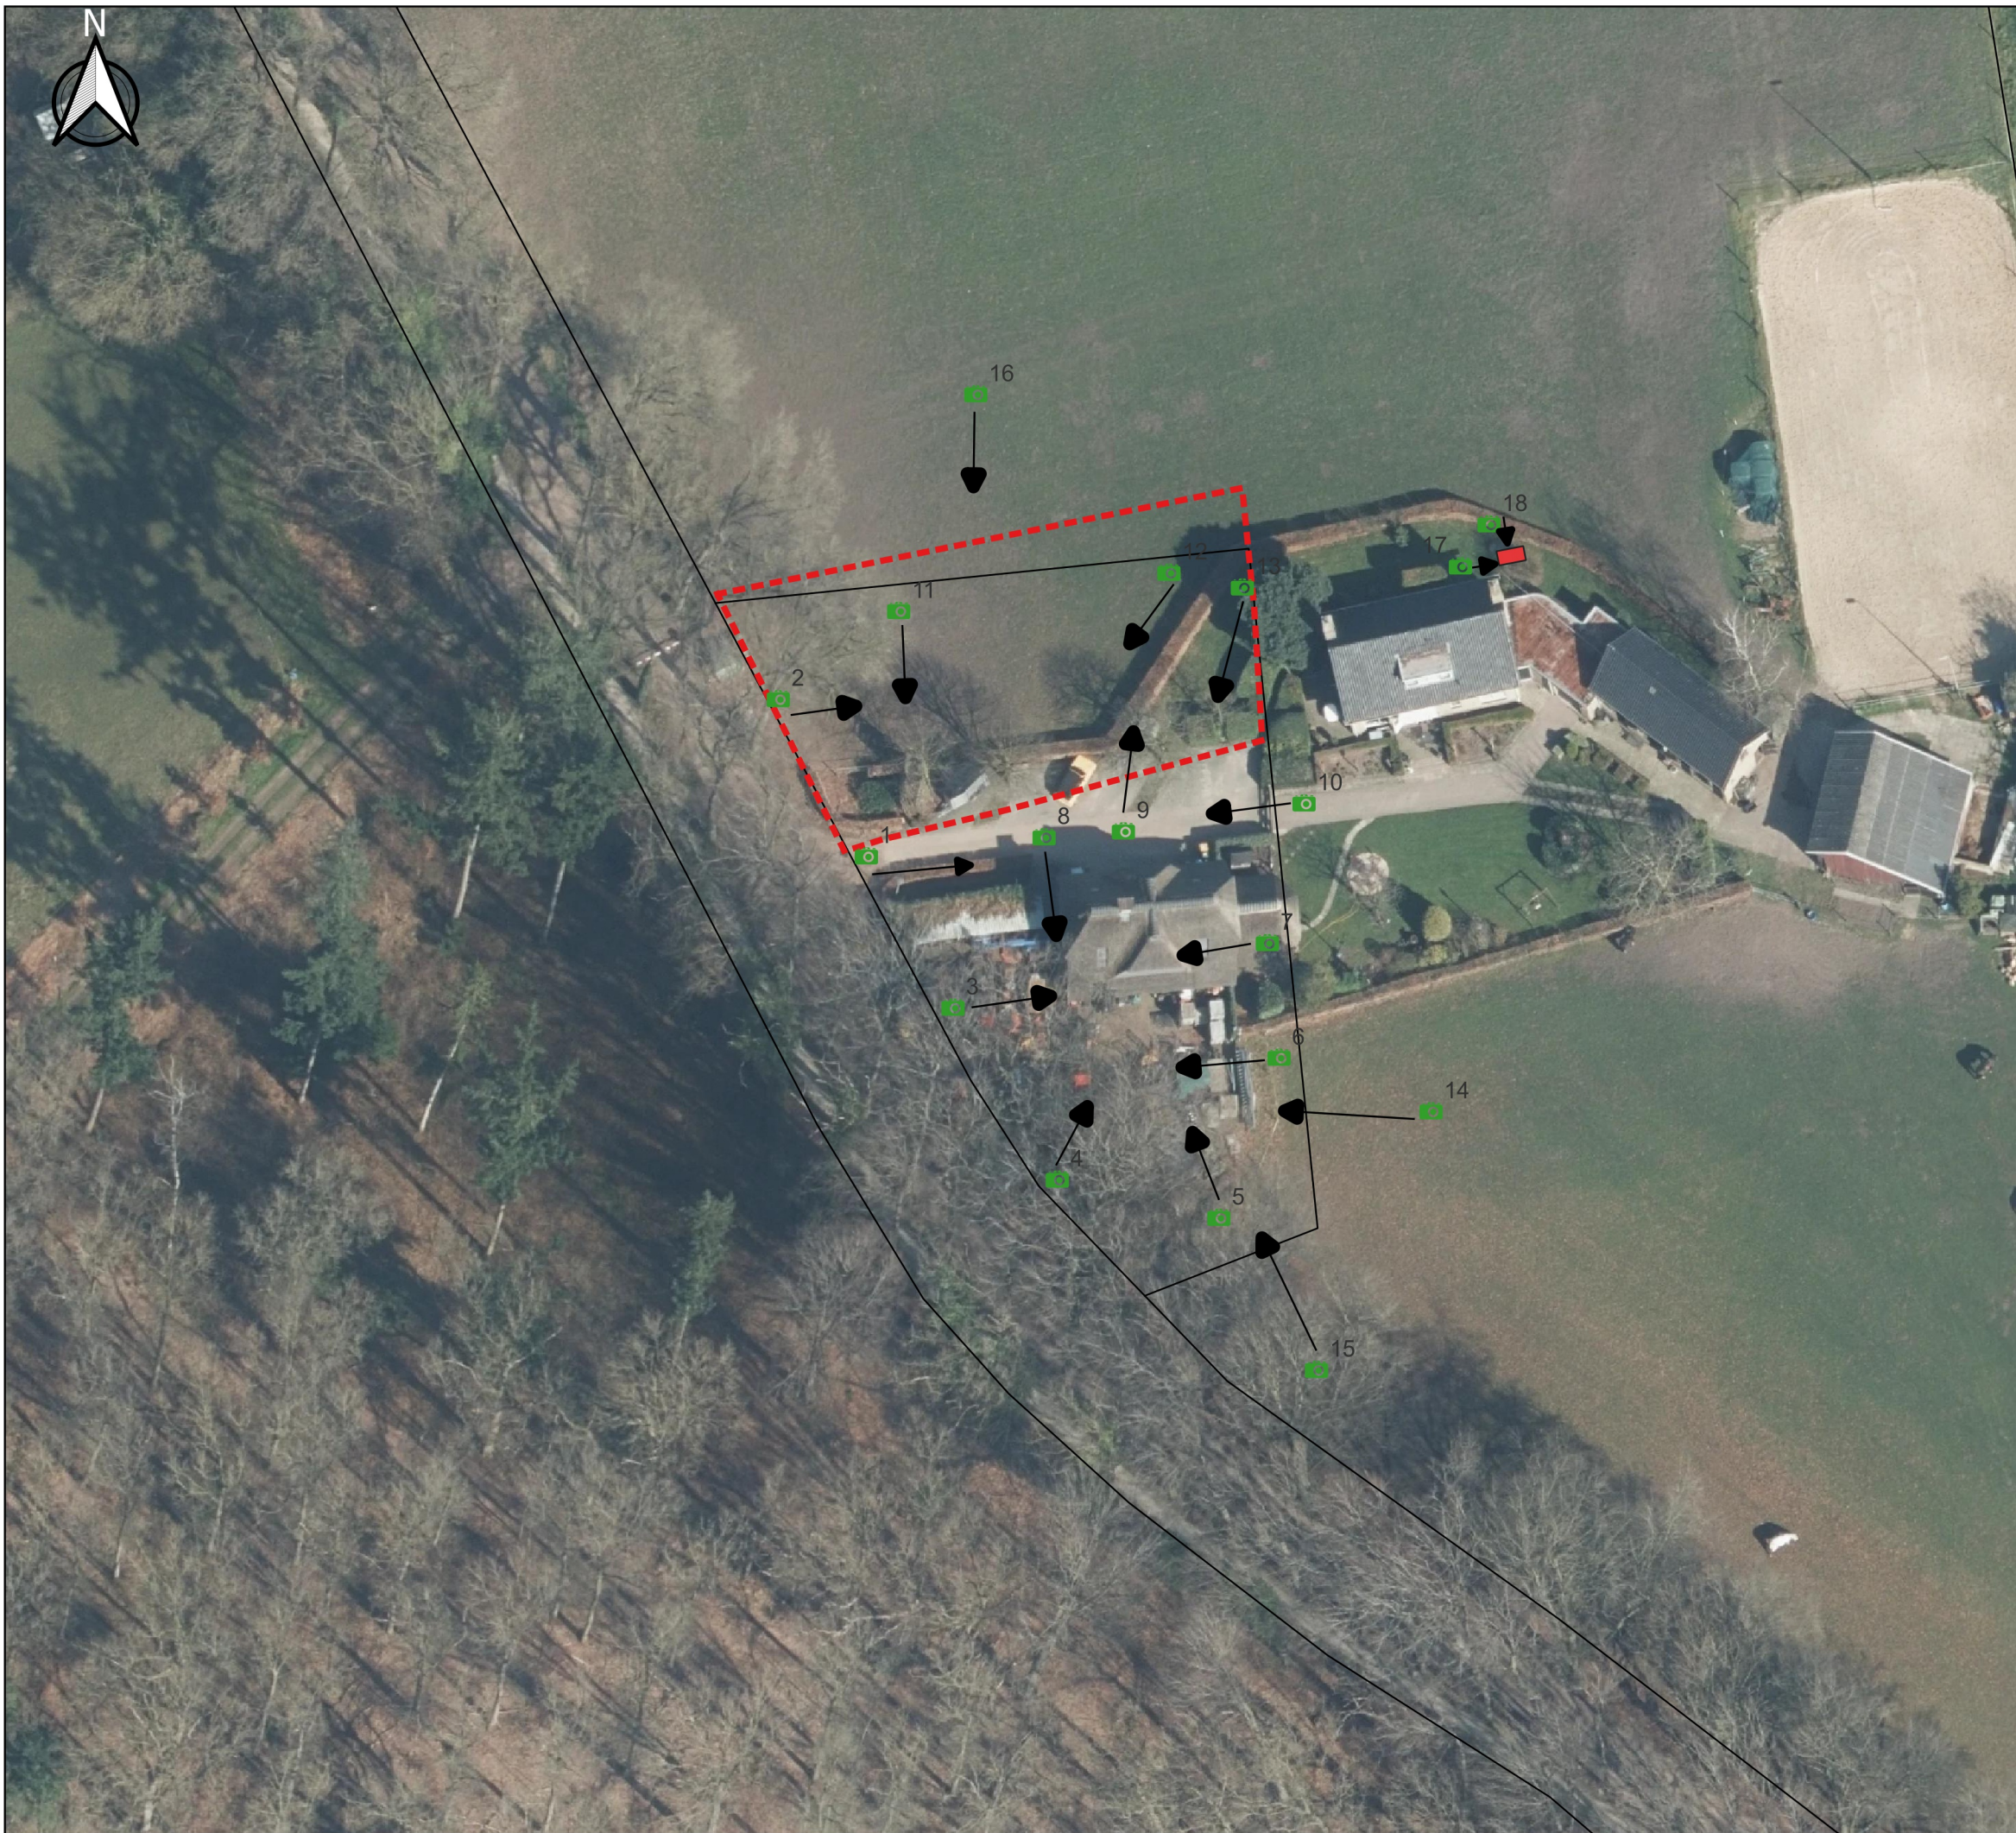
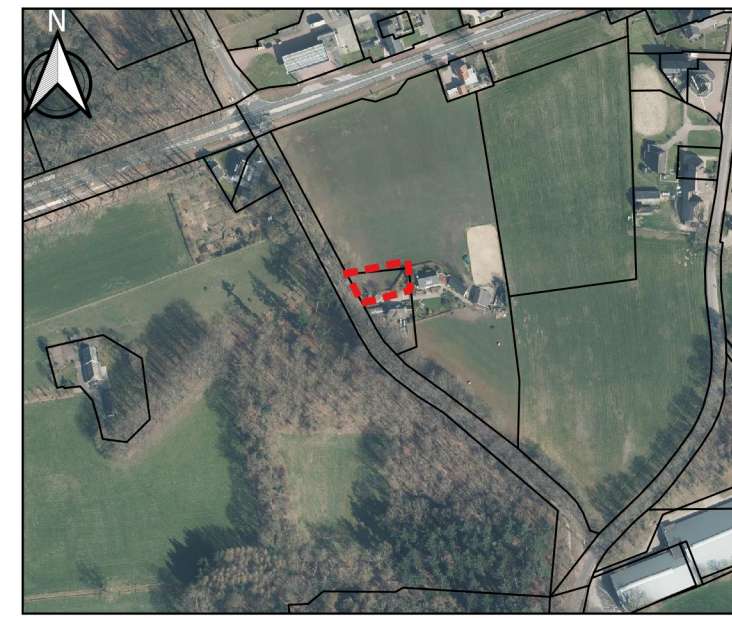
## **Bijlage 2: Overzicht onderzoekslocatie**

- foto met nummer
- onderzoekslocatie
- kadastralegrens
- globale ligging vml. ondergrondse HBO-tank (3.000 liter)

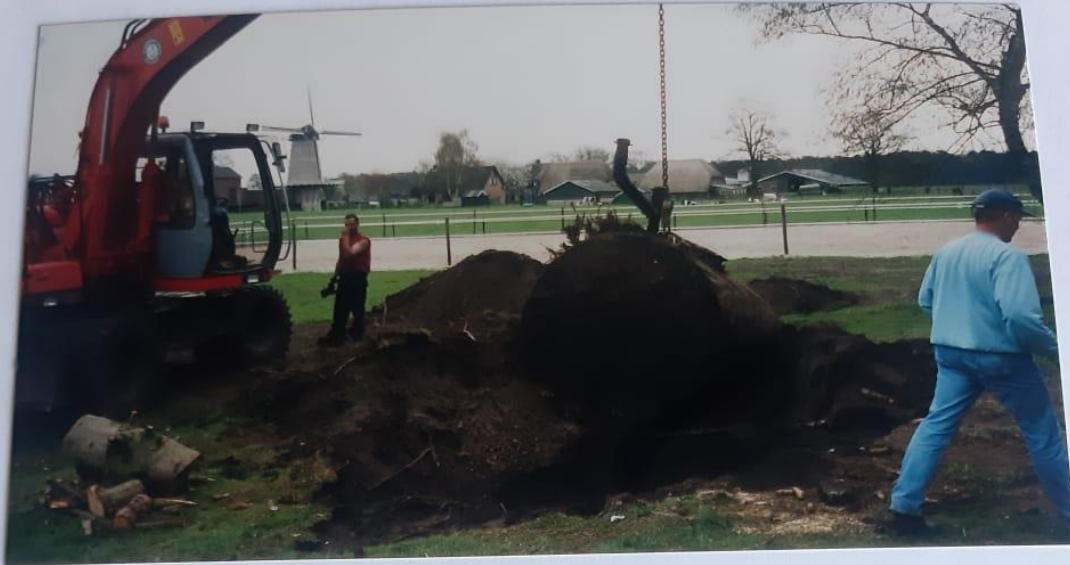
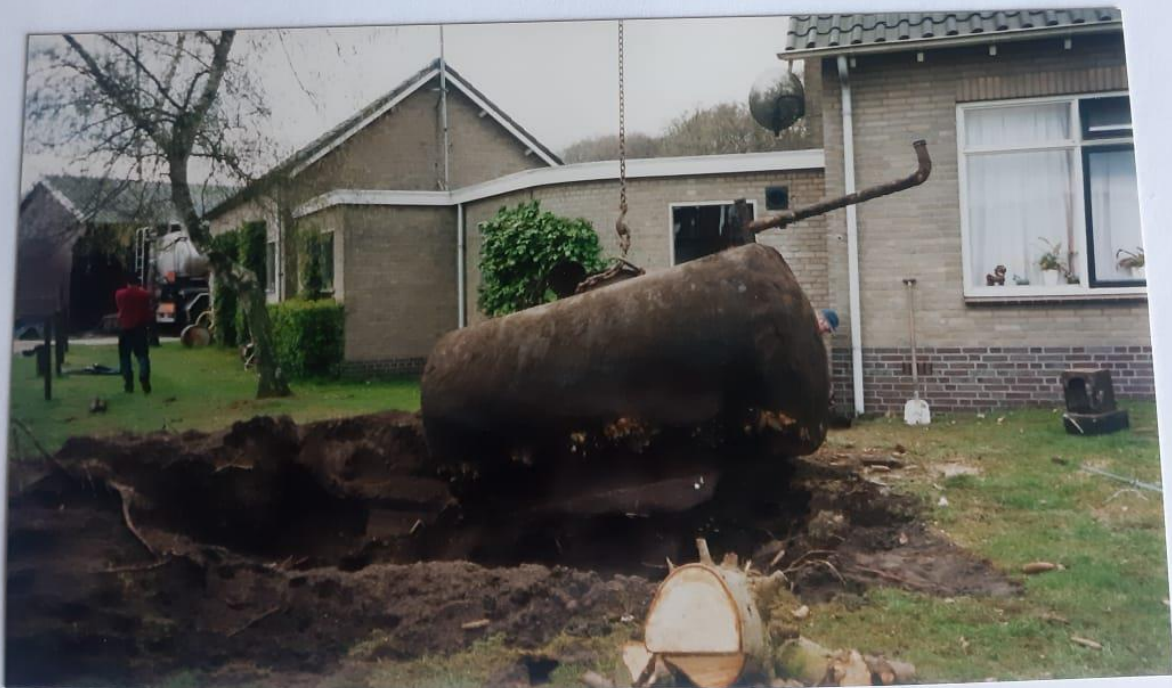
Foto 17 en 18

febr' 2000 De olie tank iut de grond

Daarnaast is er aan de Bathmenseweg 2A in 2000 een ondergrondse HBO tank van 3.000 liter gesaneerd. De sanering is volgens de opdrachtgever uitgevoerd door een KIWA-erkend saneerder. Echter het certificaat is ten tijde van het opstellen van de rapportage niet bij ons bekend. Wel is een factuur van een niet BRL erkend grondwerker aangeleverd. De tank was gelegen op circa 25 meter afstand (ten noordoosten van het ten oosten gelegen pand) van onderhavige onderzoekslocatie. Tijdens de sanering zijn zintuiglijke geen verontreinigingen waargenomen door WUB-BEN Noord B.V.

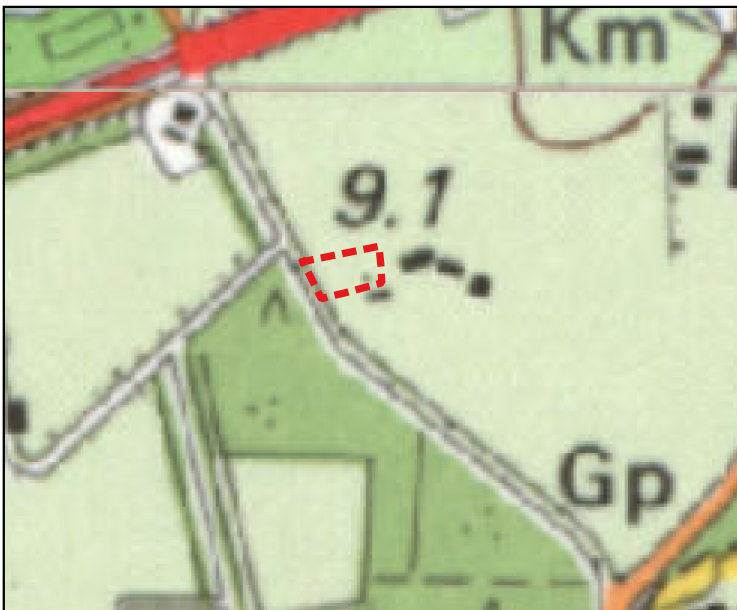
1988 (zuidelijke bebouwing voor het eerst zichtbaar)
