Bronsvoorderdijk 19

Herontwikkelingsplan erf

Projectnummer: 204122
Datum: 22 maart 2023
Status: Definitief
Versie: 1

Landschappelijke inpassing

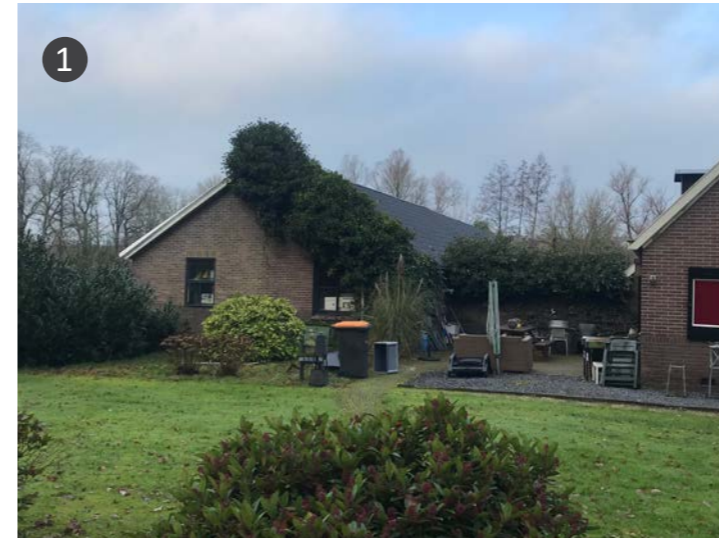
Zicht op karakteristiek bijgebouw ten westen van woonhuis.

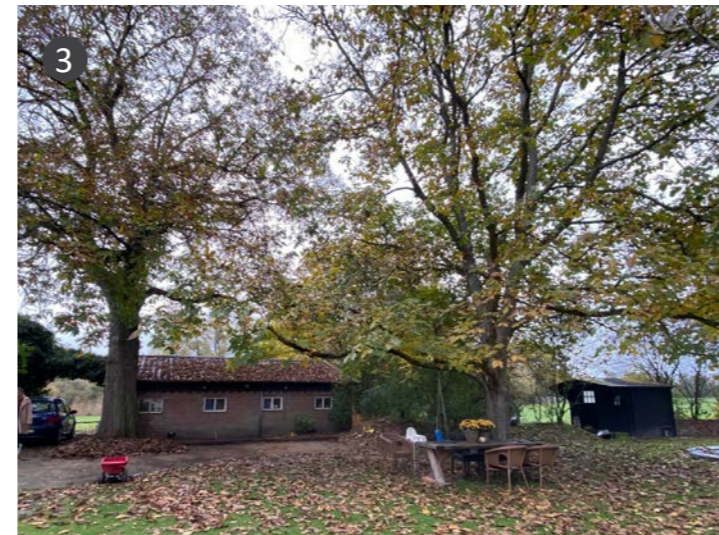
Solitaire bomen. Linker boom (kastanje) wordt aangetast door het bijgebouw.

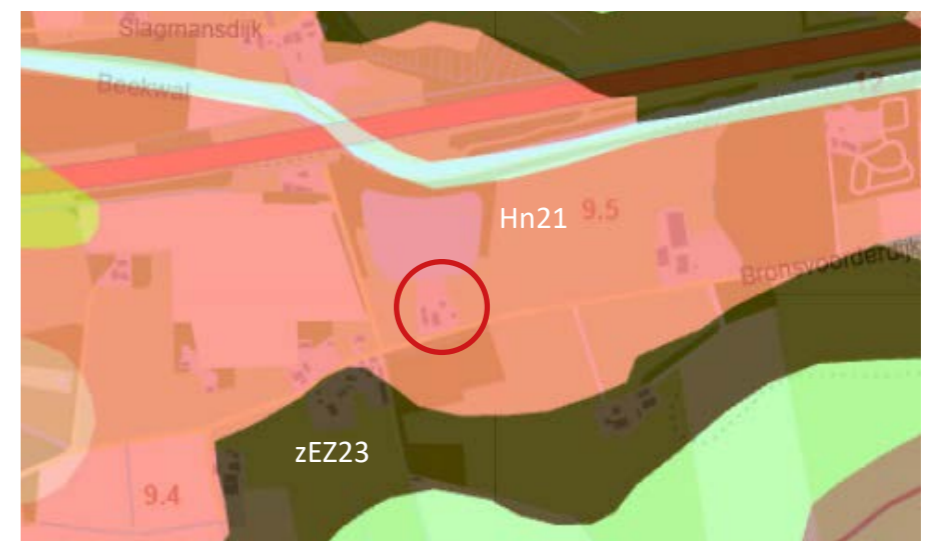
Bodemkaart. Het plangebied heeft als bodemtype veldpodzolgrond (leemarm en zwak lemig fijn zand).

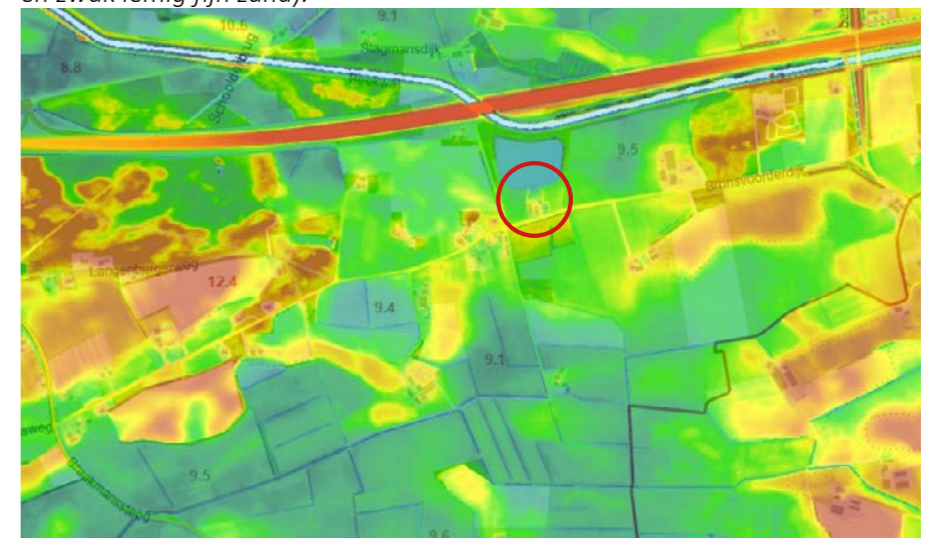
AHN hoogtekaart waarop duidelijk de verschillende dekzandruggen zichtbaar zijn. Ten zuiden van het plangebied is het lager gelegen beekdallandschap zichtbaar.

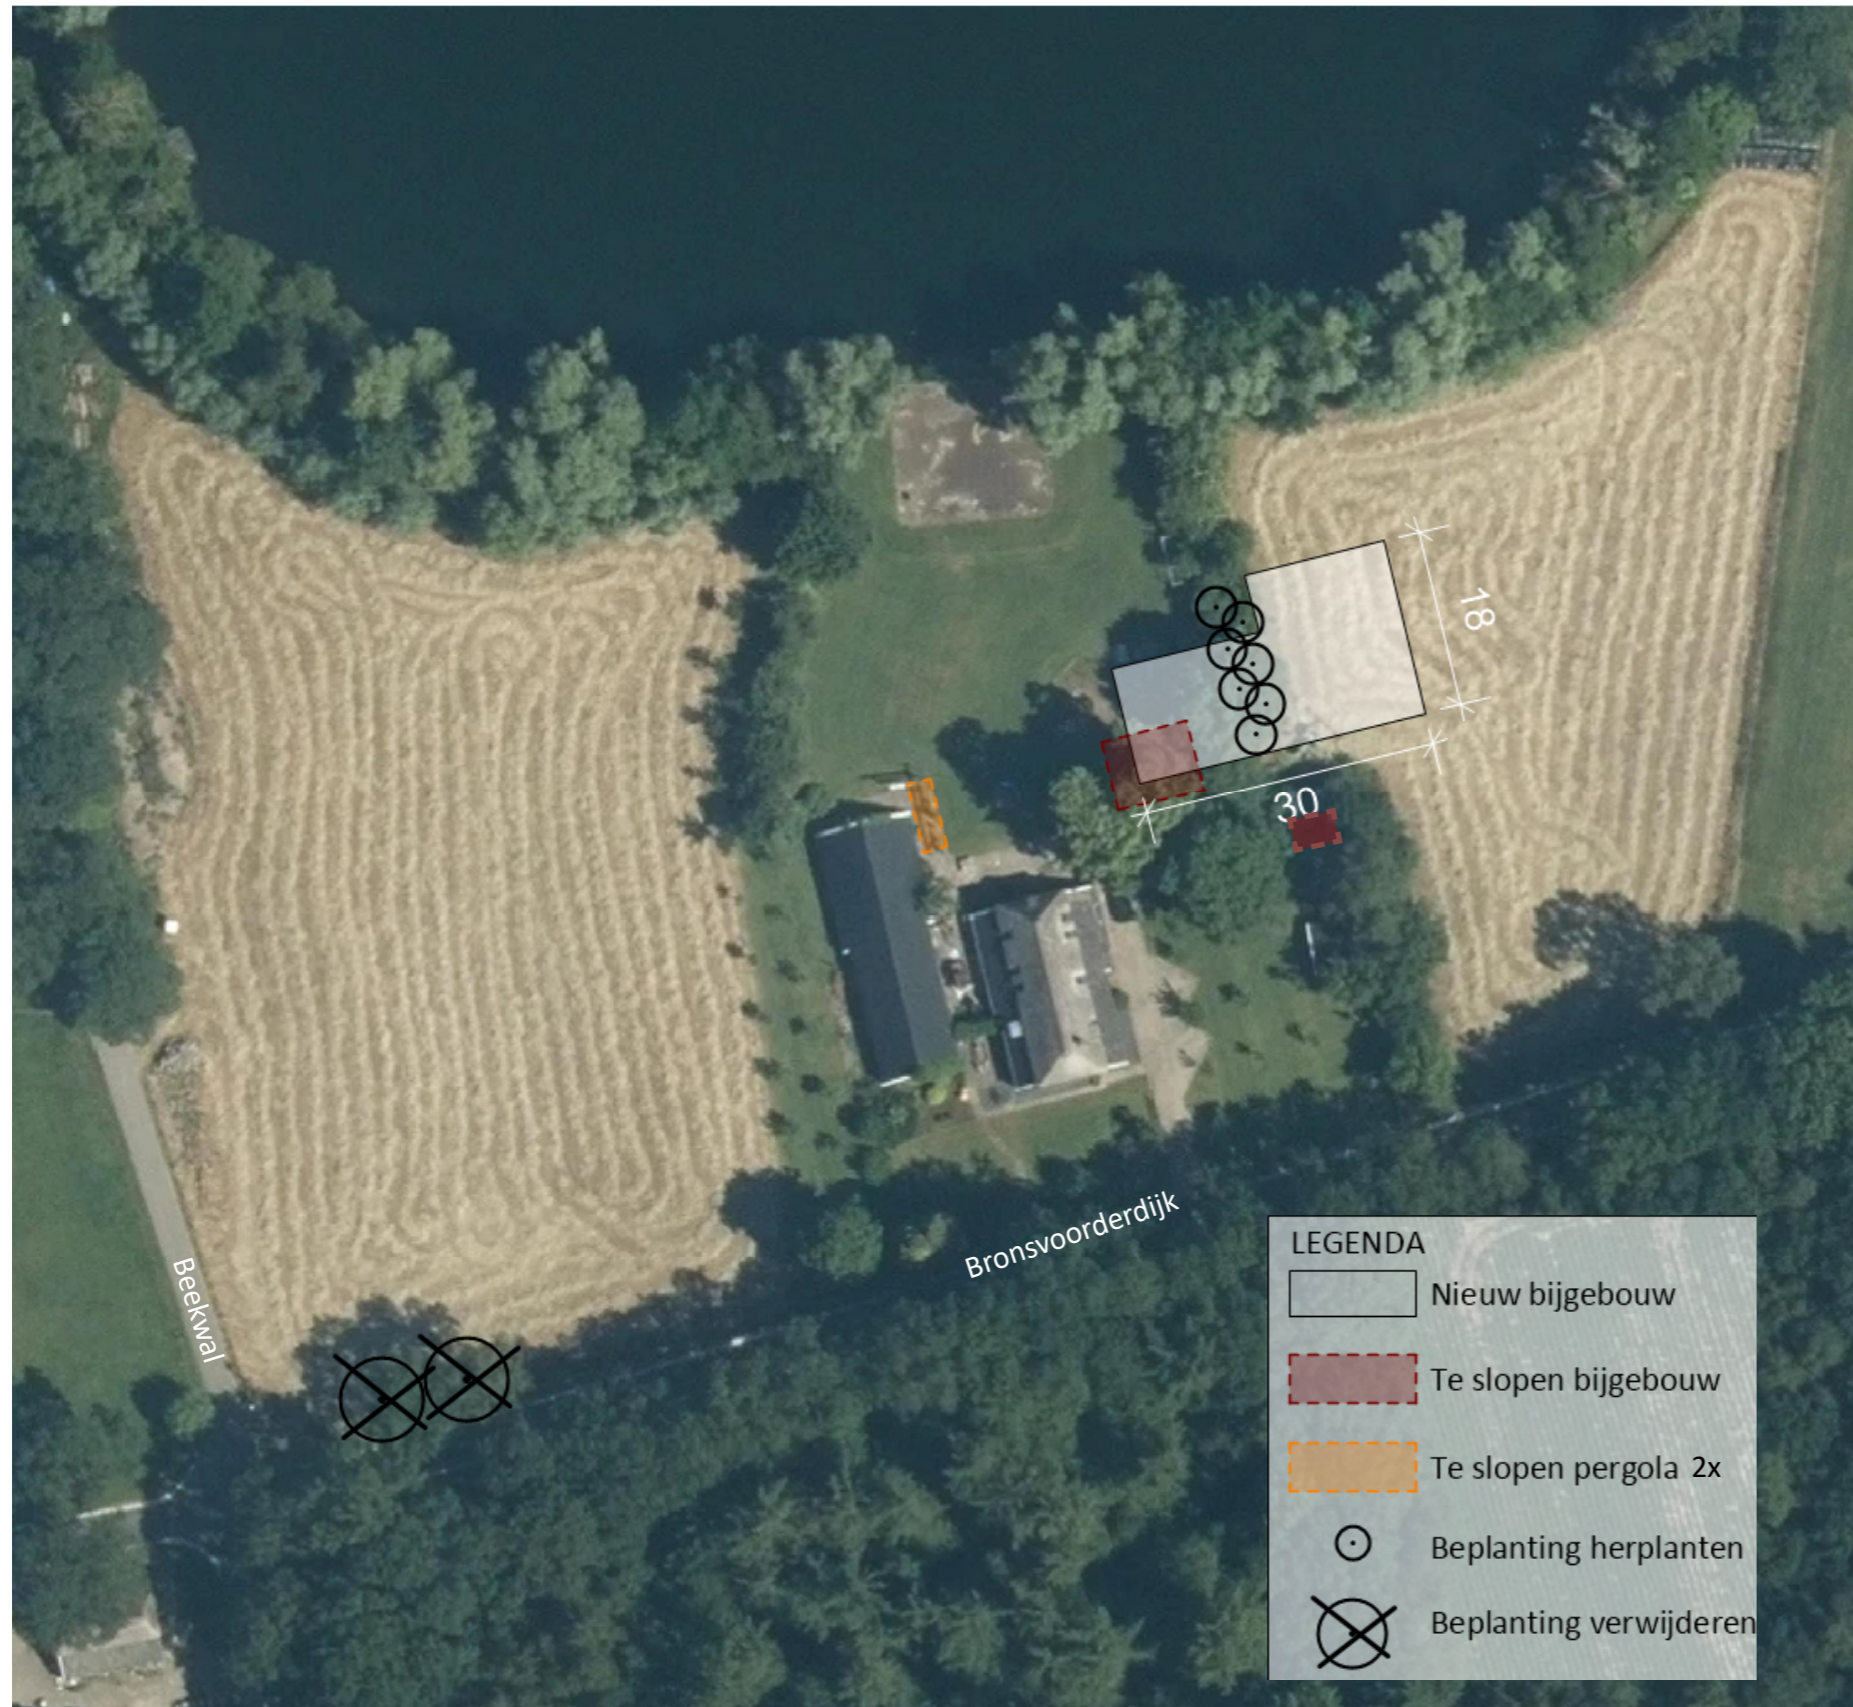
Te slopen elementen en nieuw te bouwen bebouwing.

Om de nieuwe kapschuur te kunnen realiseren wordt het bijgebouw aan de oostzijde van het erf gesloopt en het kippenhok. Daarnaast zal er ook beplanting moeten wijken voor de nieuwe kapschuur. Deze beplanting is nog maar een paar jaar oud en wordt daarom verplaatst elders op het erf. De kans dat deze beplanting aanslaat op de nieuwe plek is zeer aannemelijk. De uitwerking hiervan is zichtbaar op het inrichtingsplan.

Als KGO-investering worden er verschillende maatregelen genomen op het erf. Onder andere het verwijderen van de pergola welke bestaat uit geïmpregneerd hout en het kappen van twee bomen aan de Bronsvoorderdijk, welke schade hebben opgelopen tijdens een blikseminslag. De totale KGO-investering wordt verderop in de rapportage toegelicht.

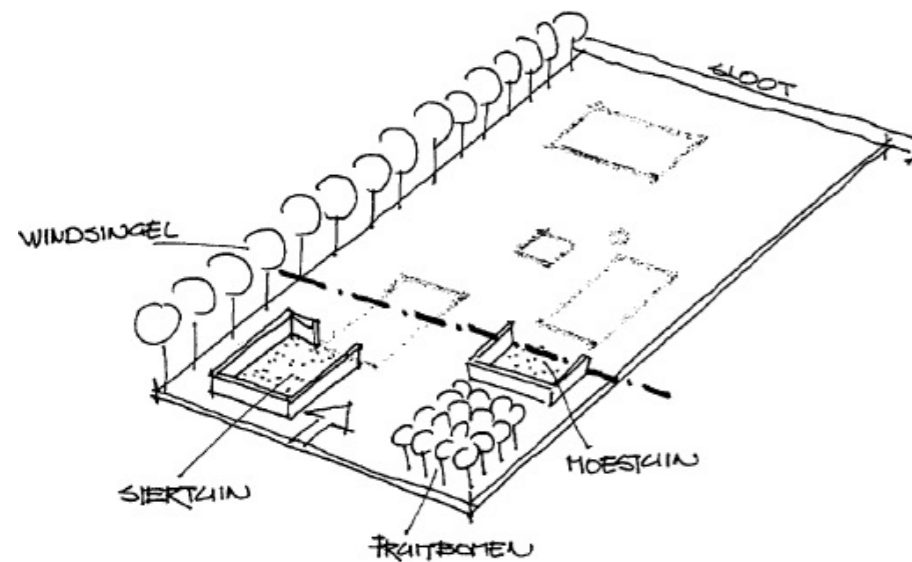
Ordering op het erf van oudsher
(Bron: Catalogus van boerderijen en erven Overijssel)

Van oudsher is op erven een indeling in 'voor' en 'achter' typerend. 'Voor' en 'achter' worden nog altijd door een denkbeeldige lijn in de boerderij en het erf van elkaar gescheiden. De functionele scheiding tussen wonen en werken zie je in de boerderij bijvoorbeeld terug in de grootte van ramen, de plaats van de schoorsteen of de dekbedekking. Maar ook in de verschillende soorten en structuren van beplanting is de denkbeeldige lijn terug te zien. Beplanting had op de boerenerven verschillende functies. Singels en houtwallen dienden als windvanger en al bescherming tegen gewassen maar ook voor brandhout. De boomgaarden en moestuinen waren voor de voedselvoorziening. Functionaliteit ging vroeger boven sierlijkheid, dit is na mate de tijd veranderd. Het voorerf werd meer ingezet als siertuin en beleving. Waarbij in de huidige tijd ook na wordt gedacht over de natuurwaarde.

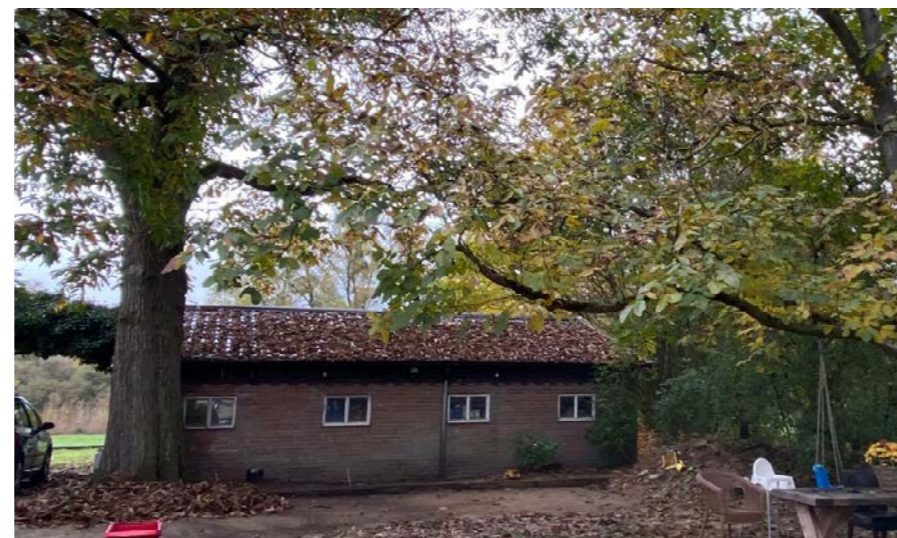
Solitaire boom (kastanje) welke wordt ingesloten door huidig bijgebouw en niet vrij in zijn element staat.

naar het achtererf. Bij de sloop van het schuurtje wordt zorgvuldig omgegaan met de kastanje, zowel de muren als de fundering van het schuurtje zal ter plaatsen van de kastanje handmatig worden verwijderd en wordt er naast de kastanje niet machinaal gegraven. Het nieuwe bijgebouw wordt op gepaste afstand van de huidige solitaire bomen geplaatst waardoor bebouwing geen bedreiging meer vormt voor de bomen. Echter zal een klein deel van de huidige beplanting (houtsingel) aan de oostzijde moeten wijken voor de bouw van het bijgebouw. Doordat deze beplanting nog vrij jong is, wordt deze beplanting herplant. De kans dat deze beplanting op zijn nieuwe plek aanslaat is zeer aannemelijk. Door de ingrepen op het erf wordt ook de denkbeeldige lijn in het voor- en achtererf weer beter zichtbaar. Dit wordt niet enkel gedaan middels landschappelijke inpassing maar ook door aanpassingen in de huidige bebouwing. Ook zal hierdoor het aanzicht van het erf verbeteren en worden gebouwen weer terug gebracht in originele staat waarbij de karakteristieken weer gaan spreken.

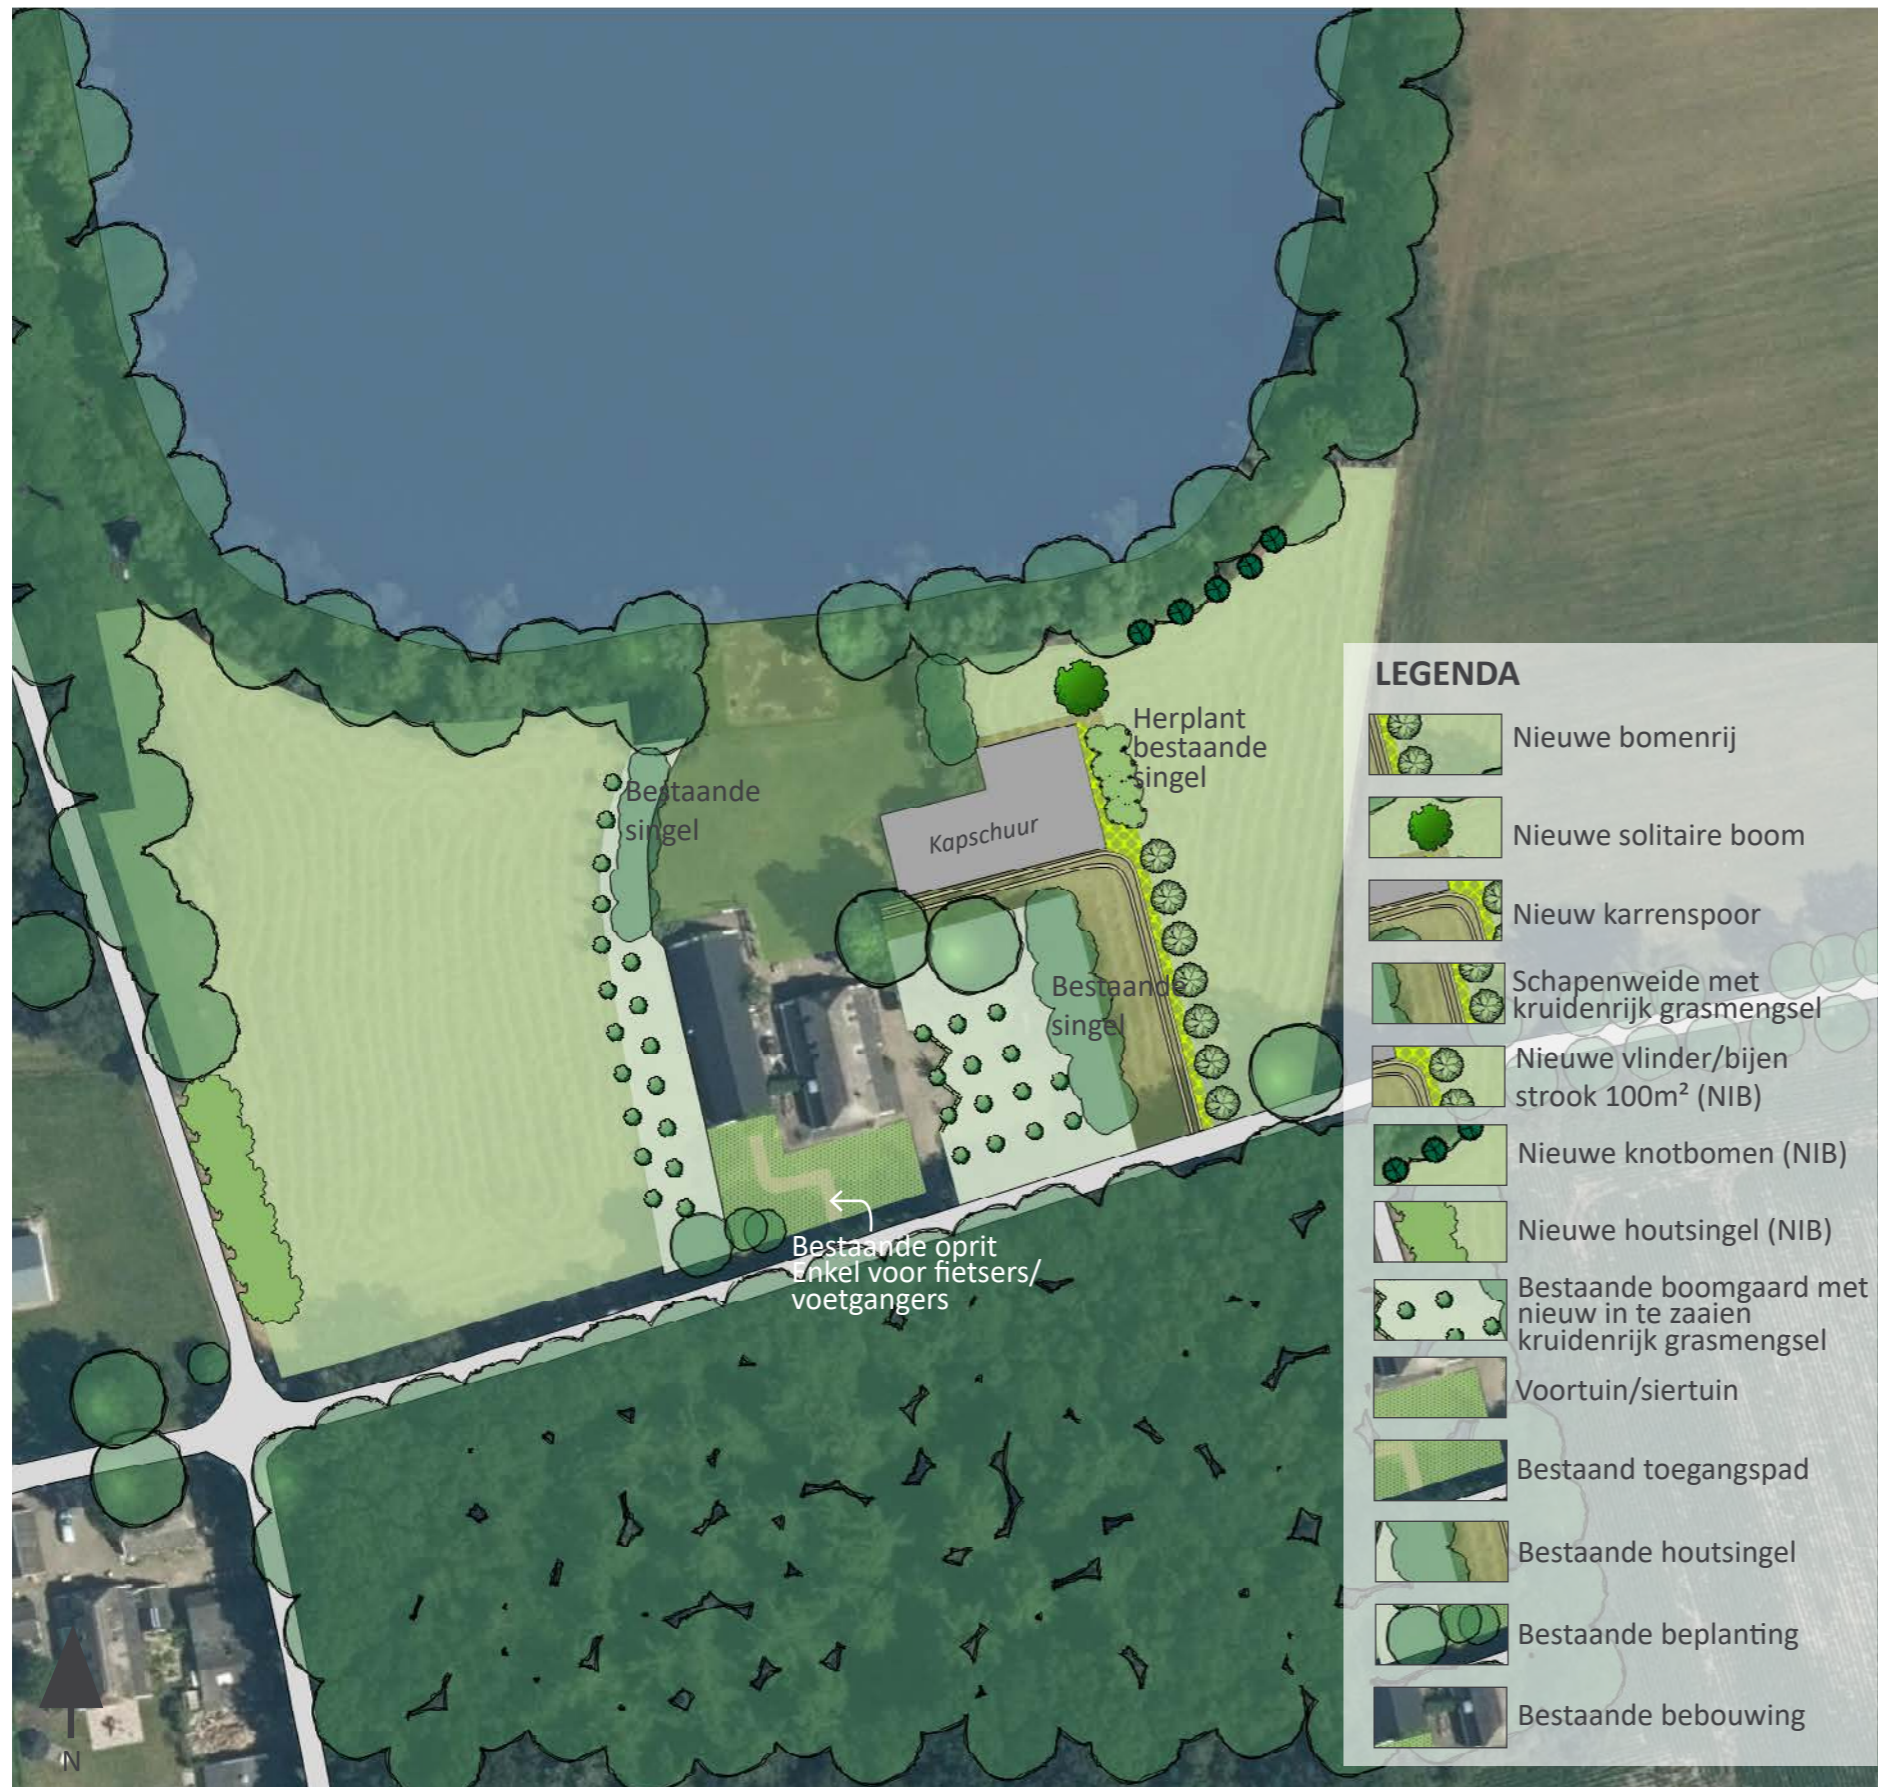
Landschappelijk inpassingsplan

Het huidige erf beschikt al over een aantal karakteristieke groenelementen. Echter door de aanbouw van de nieuwe kapschuur verandert het aanzicht van het erf. Door verschillende ingrepen te doen wordt het erf geoptimaliseerd en zijn karakteristieke elementen weer zichtbaar.

Aan de oostzijde van de nieuwe kapschuur komt een kleine houtsingel welke wordt herplant. Door de houtsingel aan deze zijde opnieuw aan te planten wordt de bebouwing aan het zicht onttrokken. De houtsingel wordt ter hoogte van het nieuwe karrenspoor vervolgd door een bomenrij bestaand uit lindes. Tussen de nieuwe bomenrij en de bestaande houtsingel wordt ruimte vrijgehouden gehouden voor een kleine (graas) weide en een karrenspoor richting het bijgebouw. Op de hoek van het karrenspoor wordt een nieuwe solitaire boom geplant. Door geen horizontale beplantingselementen aan te brengen op het erf ontstaan er kleine doorzichten naar het achtererf. In het bestaande bijgebouw aan de westzijde van de woonboerderij wordt bewoning mogelijk gemaakt waardoor er extra parkeervoorzieningen nodig zijn. Door de bestaande formele ingang van het erf te gebruiken worden er twee extra parkeerplekken gerealiseerd. De parkeerplekken worden doormiddel van (bestaande) beplanting uit het zicht onttrokken.

Met de extra landschappelijke inpassing beschikt het erf weer over de Sallandse kenmerken, passend bij het omliggende landschap. Door diverse inheemse plantsoorten aan te planten passend bij het landschap en de bodem, wordt tevens de biodiversiteit op en rondom het erf opgevaardeerd (NIB).

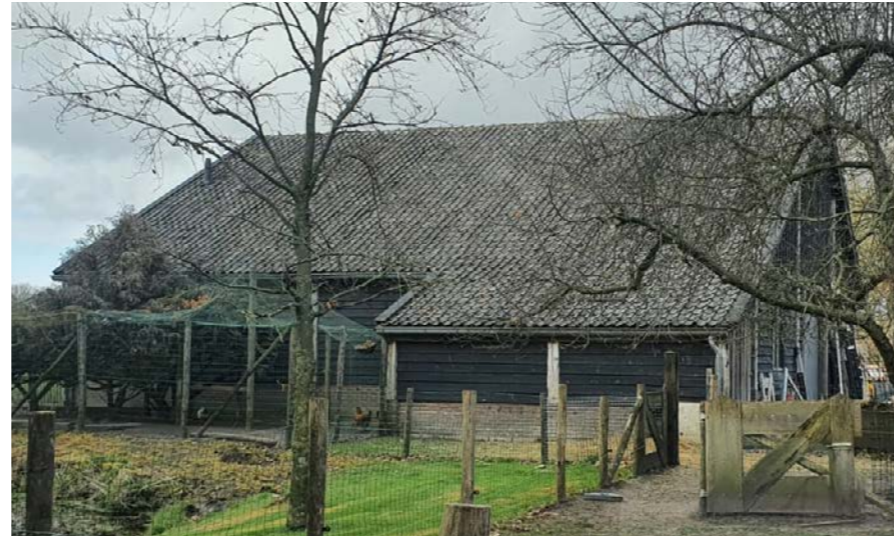
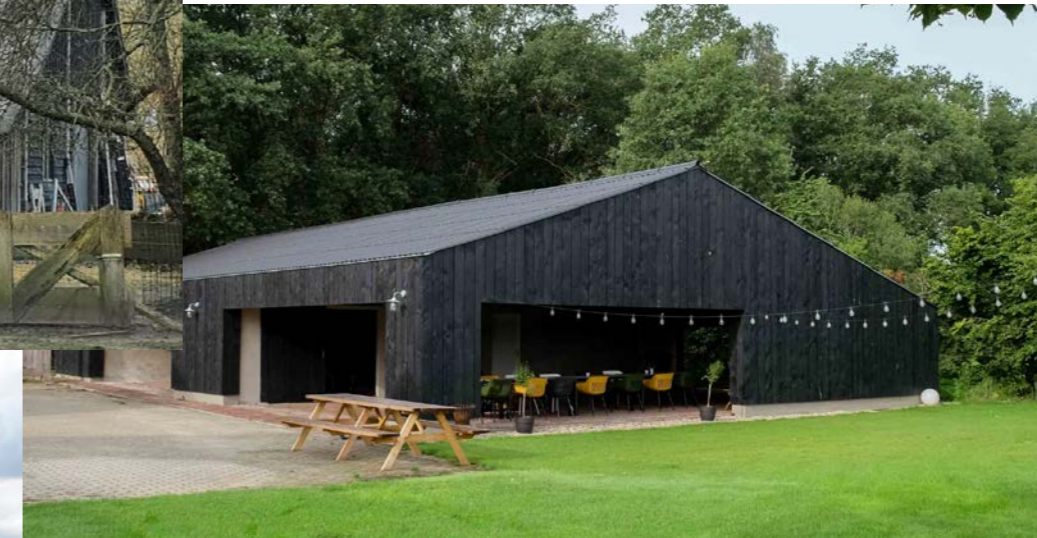
Houten wanden die gepotdekselt zijn.

- Houten potdeksel wanden m.u.v. een kleine rand metselwerk onderzijde als in de carport wanden.
- Houten windveren.
- Geen gebruik van chemisch verven als zijnde hoogglans
- Het aanbrengen van duidelijke houten staanders en gebintdelen, deze uit puur natuur materiaal (eiken), niet geïmpregneerd, worden niet geverfd. Na verloop van tijd krijgt dit een vergrijsde kleur.
- Het dak volledig voorzien van dakpannen in lijn met de overige gebouwen .
- Het aanbrengen van zonnepanelen om zodoende de locatie zo veel mogelijk zelfvoorzienend te maken.
- Extra oprit realiseren naar de nieuwe kapschuur in de vorm van een karrespoor.

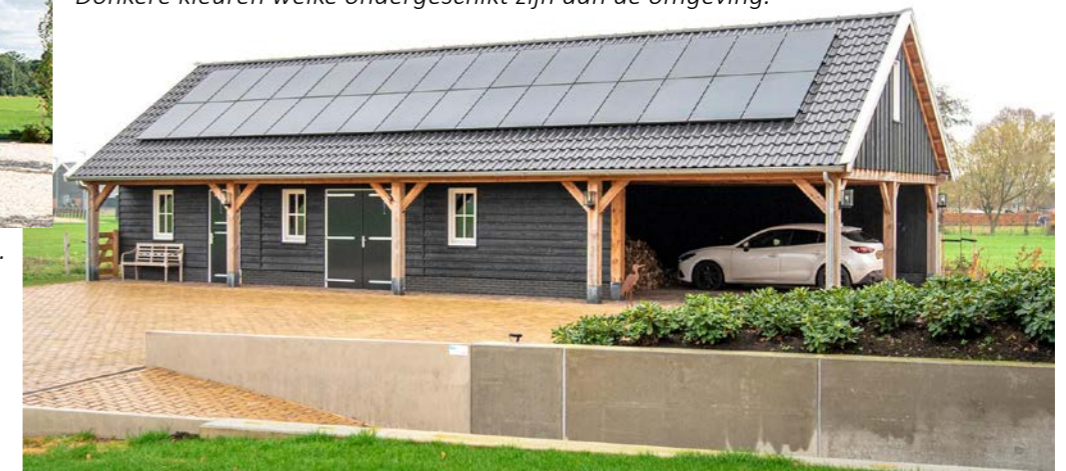
Houten staanders welke in contrast staan met de wanden.

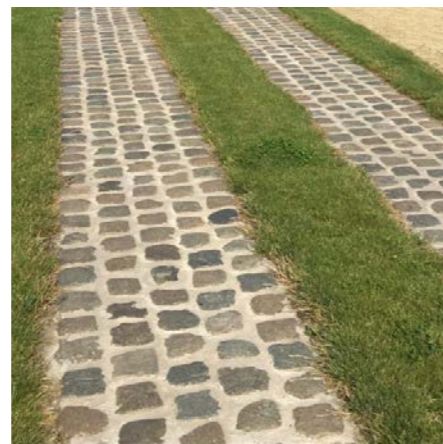
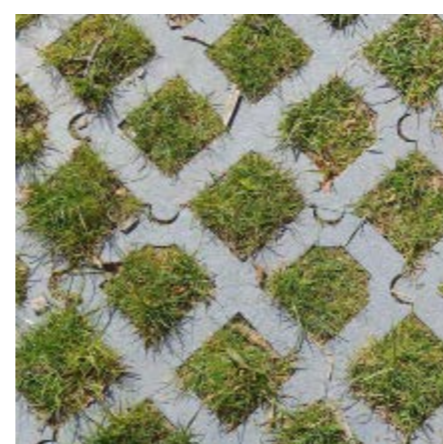
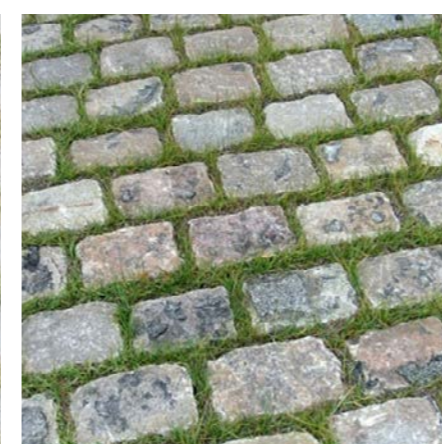
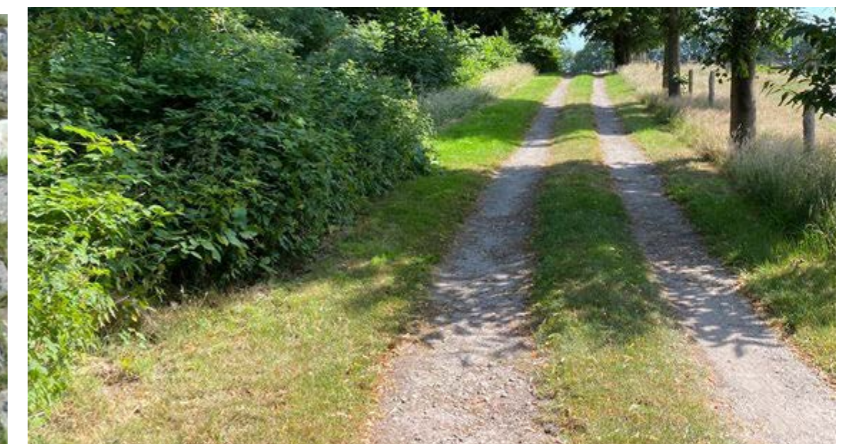
Karrespoor richting de kapschuur. Verharding moet waterdoorlatend zijn en minimaal aanwezig.

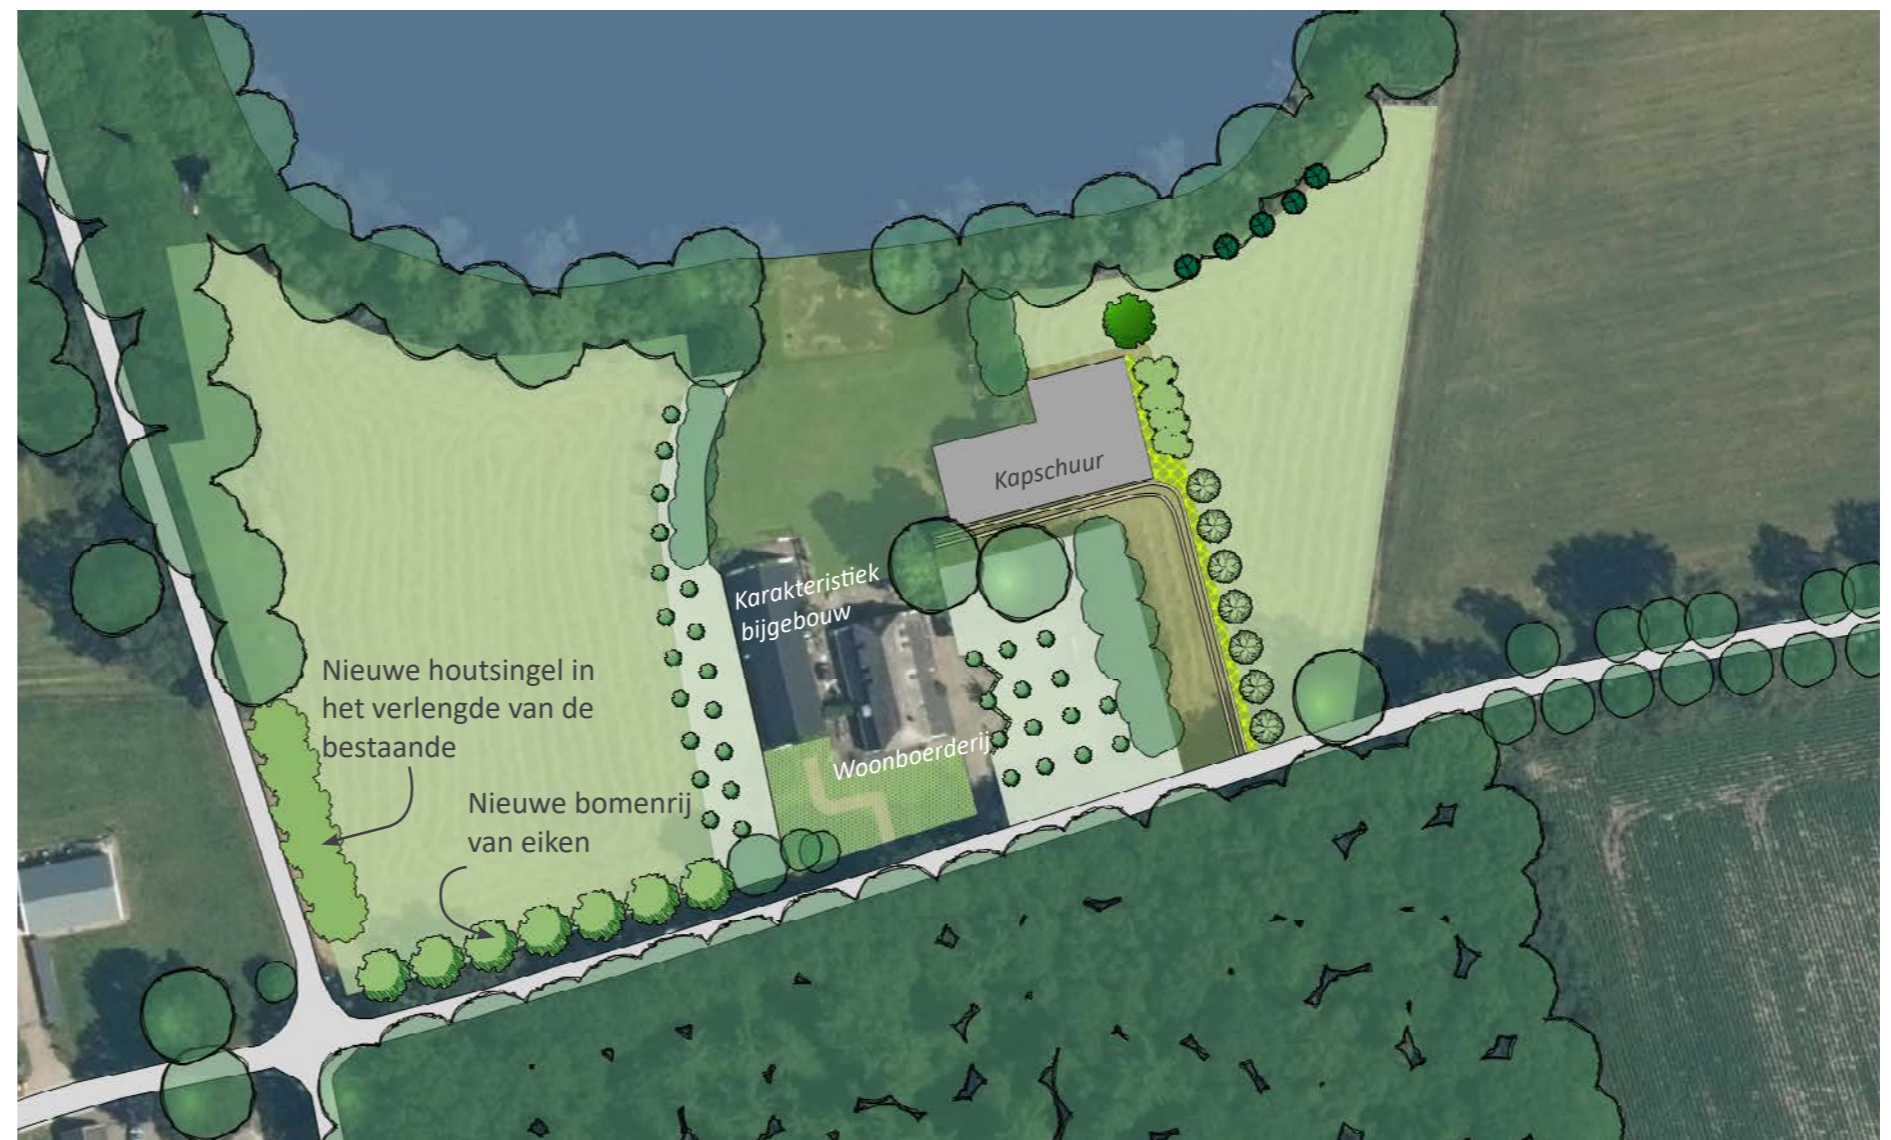
Extra landschappelijke KGO elementen bovenop de basisinspanning.

- Het opvullen van de “gaten” in de rand rondom de waterplas d.m.v. het aanplanten van diverse inheemse bomen en heesters. Verder wordt het huidige beheer van de waterplas voortgezet.
- Bestaande houtsingel verder aanzetten langs de Beekwal tot aan de kruising (enige afstand tot de

- Het aanbrengen van een beeldbepalende bomenrij tussen het hoofdverblijf en de kruising Bronsvoorderdijk – Beekwal bestaand uit eiken. Deze sluiten aan op de bestaande bomenrij van de bronsvoorderdijk.
- Het verwijderen van uitheemse planten en struiken rondom de boerderij en deze te vervangen door inheemse, dit in combinatie met de aanleg nieuwe tuin aan de voorzijde.
- Het verwijderen van de geïmpregneerde pergola's en deze te vervangen door palen van natuurlijk hout, onbehandeld.
- Het verwijderen van diverse kantopsluiting d.m.v. oude spoorbielzen.
