Verkennd booronderzoek

Pr. Margrietlaan 18, Bathmen, gemeente Deventer

Opdrachtgever	Gemeente Deventer Postbus 5000 7400 GC Deventer
Rapportnummer	25985.001
Versienummer ¹	1
Datum	20 augustus 2024
Opsteller ²	De heer drs. J. Holl
Kwaliteitscontrole	De heer drs. A.H. Schutte

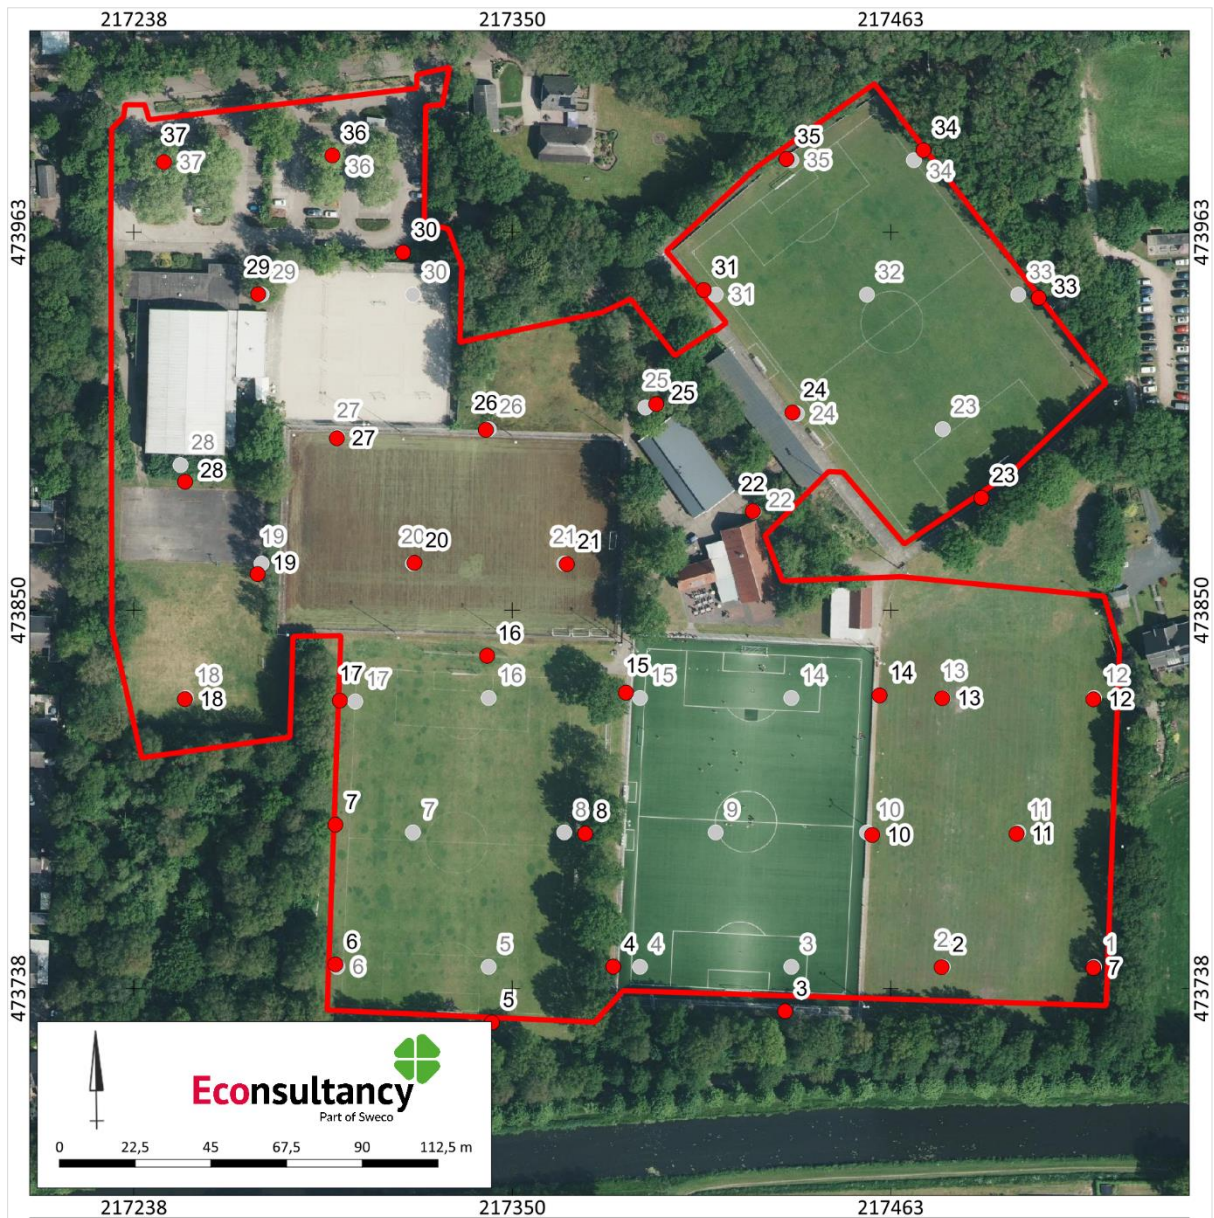
Kaart 5. Boorpuntenkaart

Boorpunten geprojecteerd op een luchtfoto uit 2023. Bron: PDOK.

In totaal zijn er met behulp van een edelmanboor (diameter 7 cm) 35 boringen tot maximaal 1,8 m -mv gezet (zie kaart 5). De boringen zijn lithologisch volgens de Archeologische Standaard Boorbeschrijvingsmethode beschreven.⁴ De exacte locaties van de boringen (x-, y- en z-waarden) zijn grotendeels vastgelegd met behulp van dGPS. Vanwege slecht bereik van de GPS zijn de boringen 36 en 37 op basis van de topografie ingemeten (x- en y-waarden). Van deze boringen is de maaiveldhoogte afgeleid van het Actueel Hoogtebestand Nederland (AHN).
