Verkennd bodem- en asbestonderzoek

Veldzichtweg 40 te Enschede

7 november 2023

20230978/ADEK

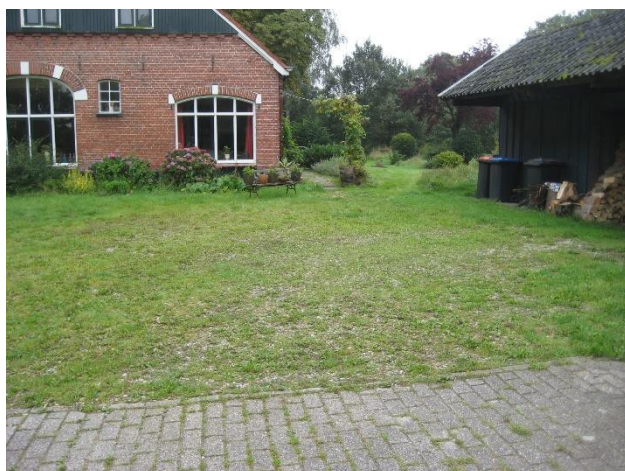
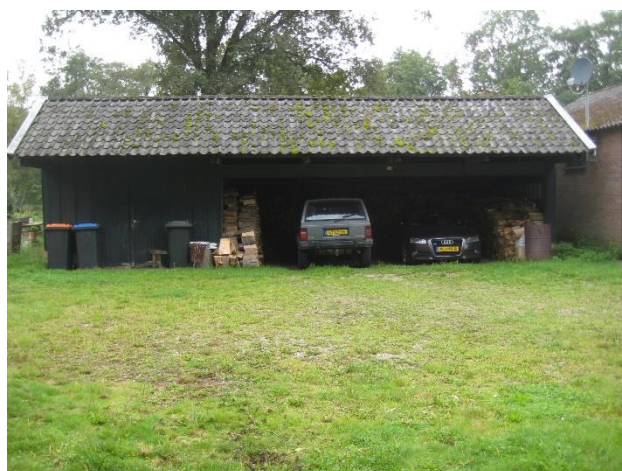
Afbeelding 2.2: Situatie onderzoekslocatie tijdens terreinverkenning (bron: 8)

De overkapping wordt voornamelijk gebruikt voor opslag van hardhout en de stalling van personenauto's. De overkapping is voorzien van dakpannen. De schuur wordt gebruikt als hobbyruimte en voor opslag van onder andere (tuin)gereedschap.

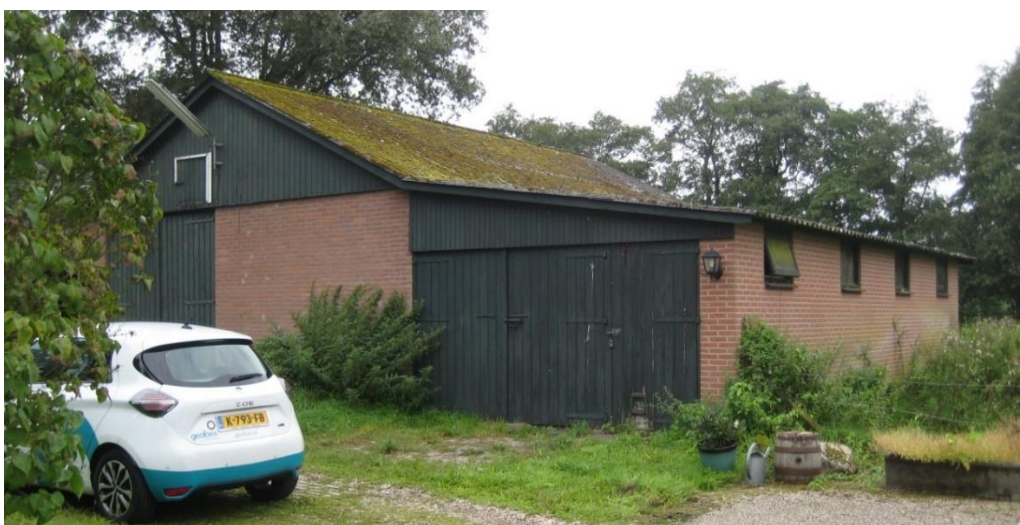
Afbeelding 2.4: Asbestverdacht dak op schuur en druppelzone (bron: terreinverkenning d.d. 30 augustus 2023)

Het dak van de aanwezige schuur bestaat uit oude asbestverdachte platen zonder dakgoot. Het regenwater van het asbestdak komt op het naastgelegen onverharde terrein terecht. Door verwerking van het dak is het mogelijk dat asbest in de bodem is terechtgekomen, de zogenoemd druppelzone (afbeelding 2.4).

Tijdens de terreinverkenning is gebleken dat het dak van de aanwezige schuur bestaat uit oude asbestverdachte platen zonder dakgoot. Het regenwater van het asbestdak komt op het naastgelegen onverharde terrein terecht. Door vertering van het dak is het mogelijk dat asbest in de bodem is terechtgekomen, de zogenoemd druppelzone.

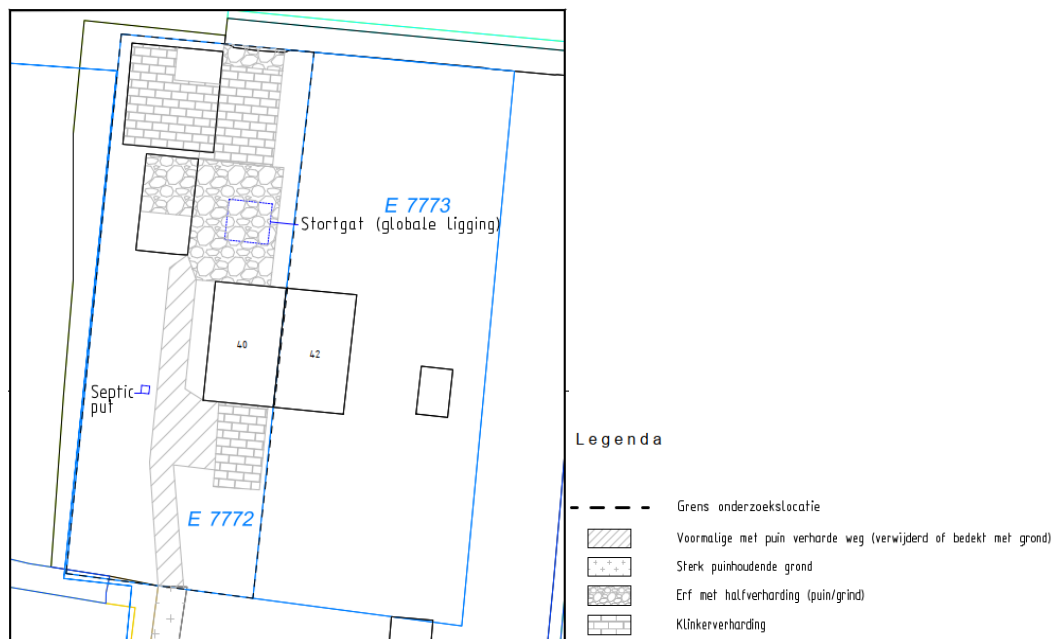
Afbeelding 2.5: Situatietekening met verharding en stortgat (bron: terreinverkenning d.d. 30 augustus 2023)

Volgens de bewoonster van het perceel is onder de halfverharding voor de boerderij sprake geweest van een stortgat, welke in het verleden gebruikt is voor het storten van huishoudelijk afval en naderhand is gevuld met puin. In het grasland is tevens een betonnen septicput waargenomen.

Onder het grasveld ten westen van de boerderij wordt een puinpad verwacht, die in het verleden over de locatie liep vanaf de Gronausestraat naar het spoor (zie ook afbeelding 2.2, Topotijdreis).

De ligging hiervan en de globale ligging van het stortgat en de verharding is weergegeven op de situatietekening op de volgende pagina.

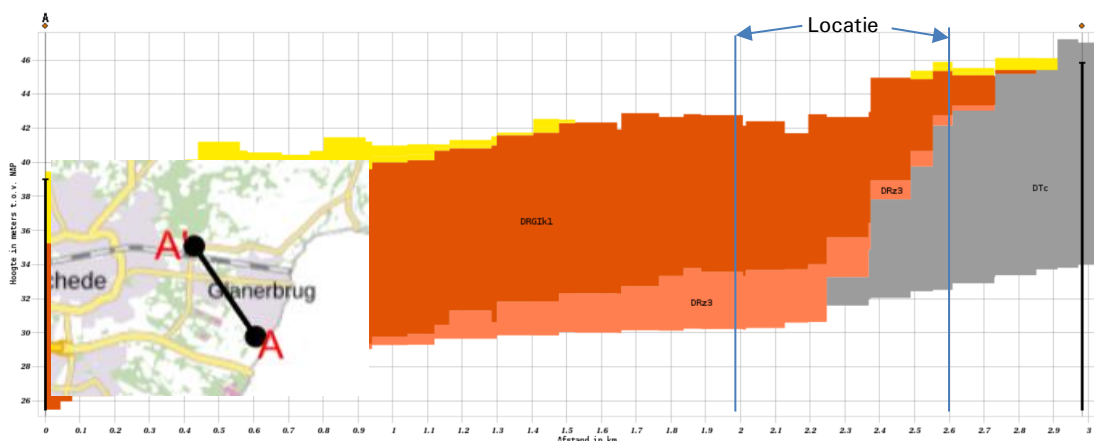
Afbeelding 2.7: Schematisch dwarsdoorsnede bodemopbouw (bron 6)

Afbeelding 2.7 en tabel 2.4 geven schematisch de globale geologische bodemopbouw in de omgeving van de onderzoekslocatie, bepaald op basis van een representatieve TNO-boring (REGIS) uit het DINO-loket (bron 6).

Diepte (m-mv)	Formatie	Samenstelling	Geohydrologische eenheid
0-1	Boxtel	Fijn, lemig zand	Deklaag
1-7	Drente	Zandige klei	Slecht doorlatende laag
7-8	Drente	Zand	Watervoerende laag
8-13	Gestuwde afzettingen	Afwisselend klei en zand	Complexe eenheid
