# Verkennend bodemonderzoek

Landgoed Hof te Boekelo

Projectnummer: 2021-0054

Datum: 2-9-2022

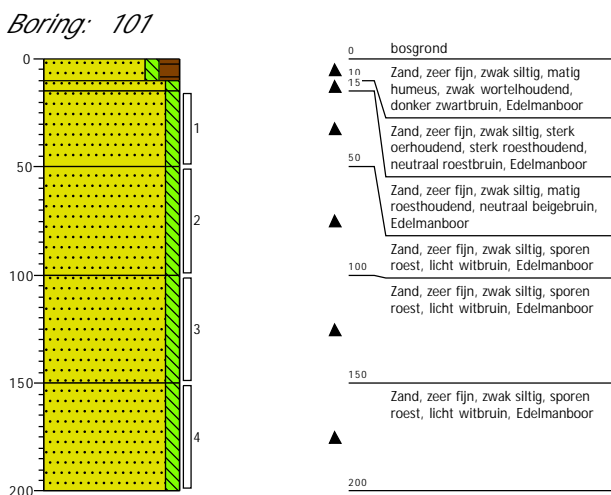
## Bijlage 3. Boorprofielen

Het vrijkomende materiaal is zintuiglijk beoordeeld op samenstelling, geur, kleur en overige bijzonderheden die kunnen duiden op een mogelijke bodemverontreiniging. De resultaten zijn samengevat beschreven in paragraaf 3.4. De uitgetekende bodemprofielen zijn opgenomen in bijlage 3.

Uit de bodemprofielen blijkt dat de bodem ter plaatse van de onderzoekslocatie tot de maximaal geboorde diepte van 3,0 m -mv uit zeer fijn zand bestaat.

Uit de bodemprofielen blijkt dat de bodem ter plaatse van de onderzoekslocatie bestaat uit zeer fijn zand tot 1,7 m -mv. Vervolgens wordt tot 2,5 m -mv zwak zandige leem aangetroffen. Tot de maximaal geboorde diepte van 3,0 m -mv wordt zeer fijn zand aangetroffen.

Tijdens de veldwerkzaamheden zijn op het maaiveld van de locatie geen asbestverdachte materialen waargenomen. In de bovengrond tot 0,5 m -mv van de uitgevoerde boringen zijn sporen baksteen waargenomen, zie tabel 3.1. In het veld is vastgesteld dat eenduidig sprake is van baksteen dat niet vermengd is met andersoortig puin waardoor het materiaal ten aanzien van asbest als onverdacht valt te beschouwen. Verder zijn er tijdens het uitvoeren van de veldwerkzaamheden zintuiglijk geen waarnemingen gedaan die duiden op een mogelijke bodemverontreiniging.
