**RAPPORT VERKENNEND
(ASBEST)BODEMONDERZOEK
conform NEN5740 en NEN5707
Rietmolenweg 28 - Haaksbergen**

Opdrachtgever
Robé Bedrijfsdeuren

Locatie:
Riemolenweg 28
7482 NX Haaksbergen

Projectcode: 21074316

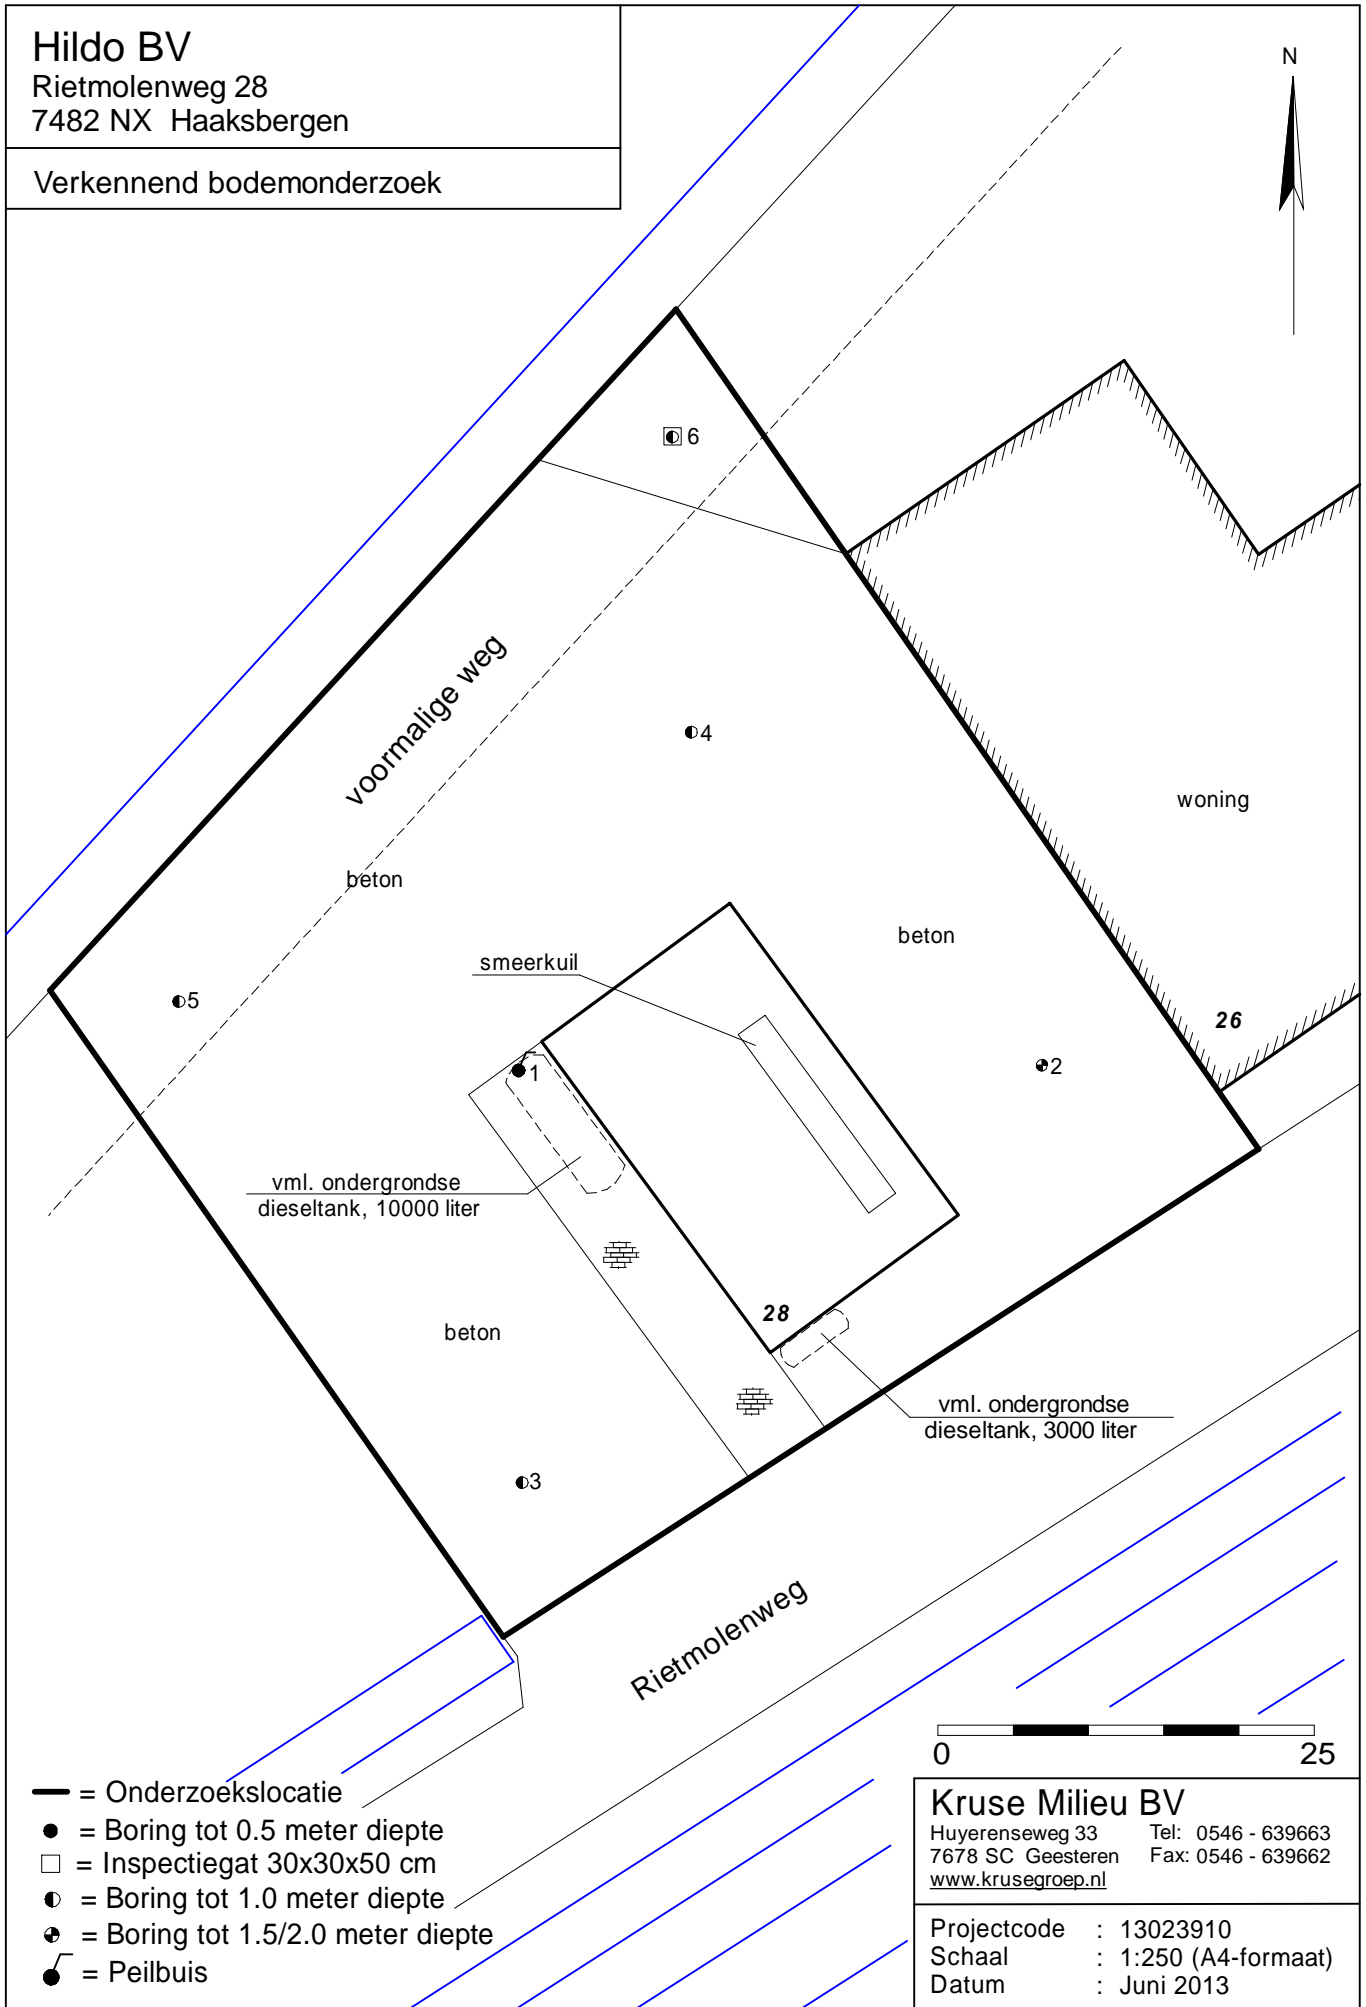
Verkennend bodemonderzoek

- = Onderzoeklocatie
- = Boring tot 0.5 meter diepte
- = Inspectiegat 30x30x50 cm
- ⦿ = Boring tot 1.0 meter diepte
- ⊕ = Boring tot 1.5/2.0 meter diepte
- ⦿ = Peilbuis

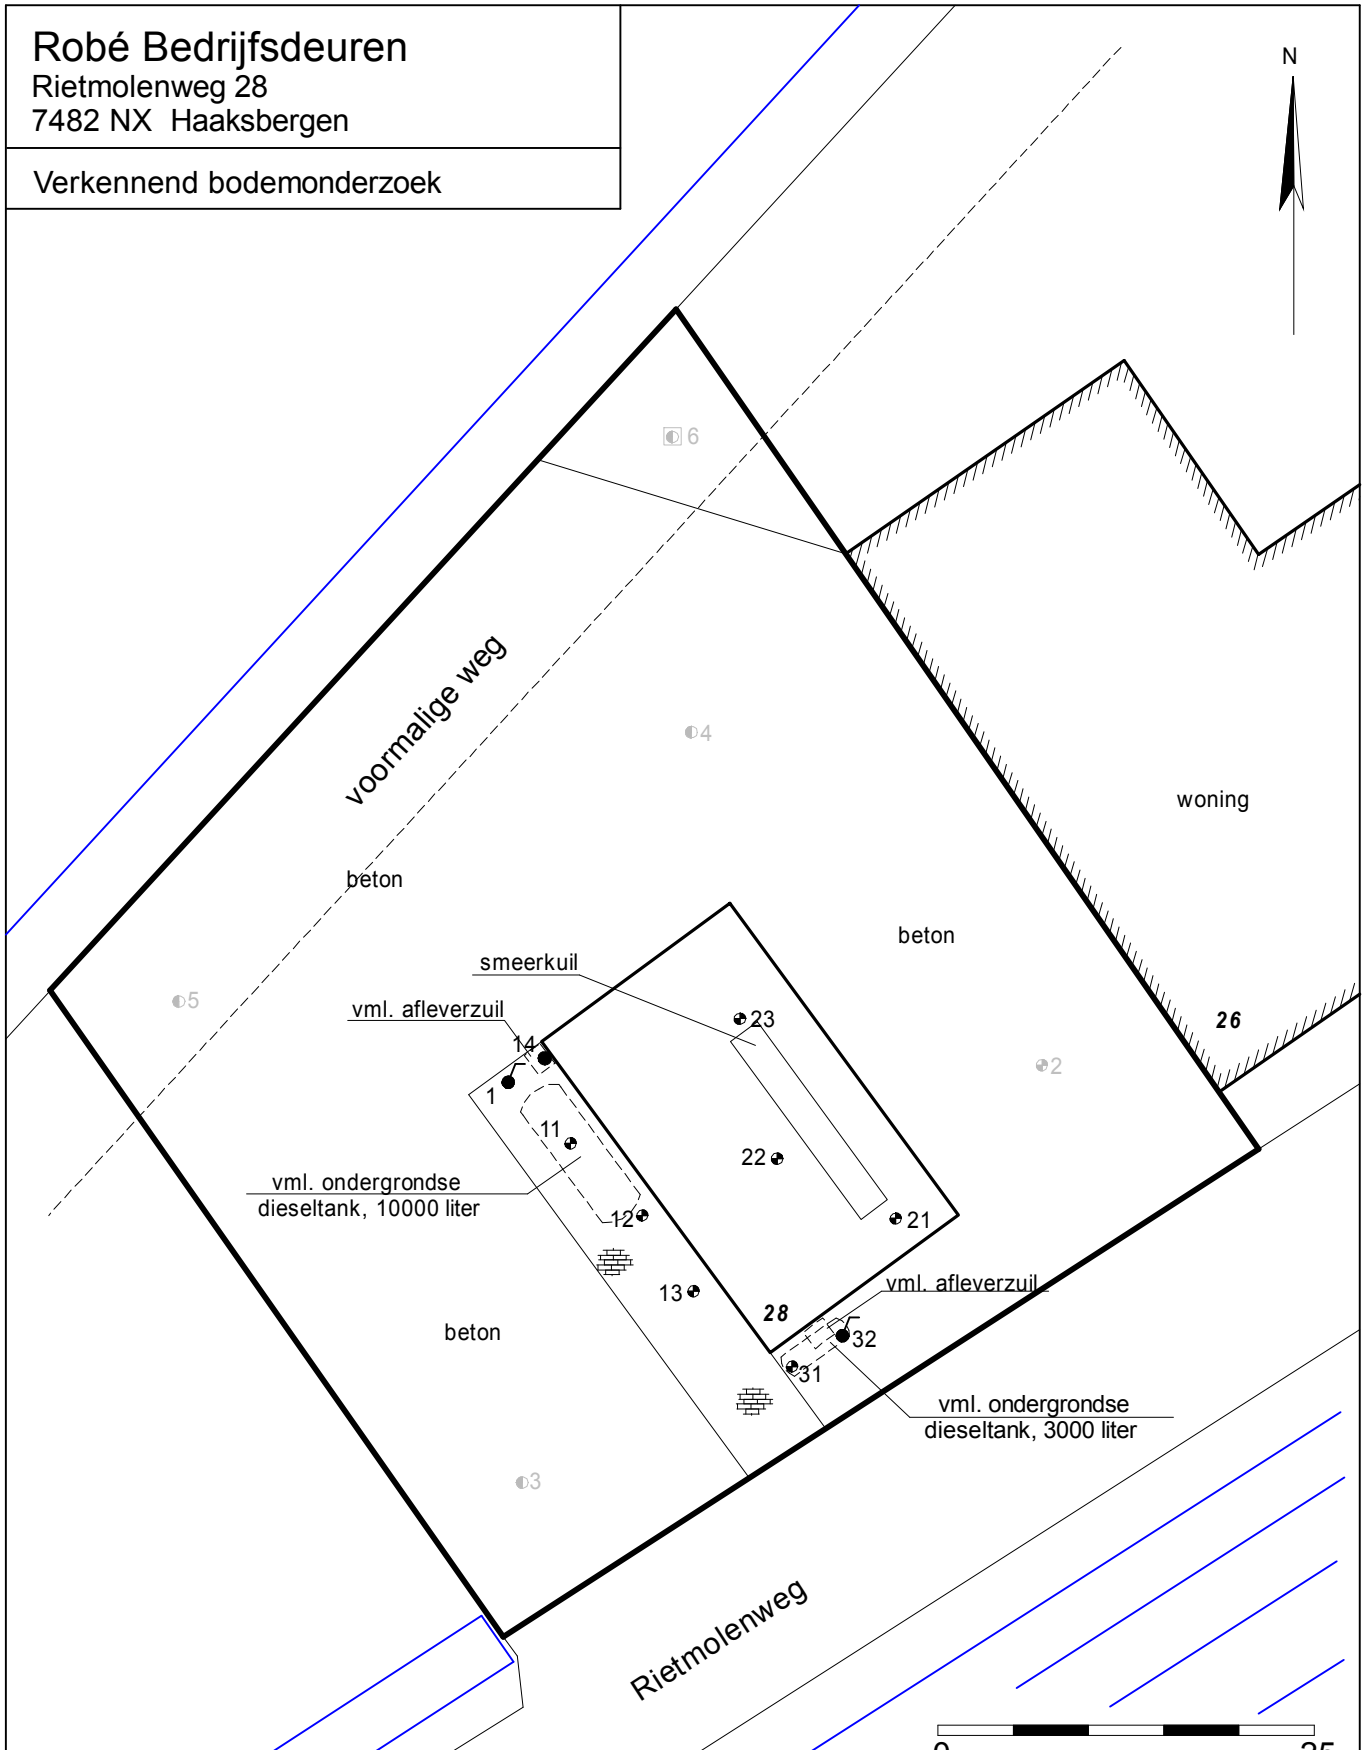
Verkennend bodemonderzoek

- = Onderzoeklocatie
- = Boring tot 0.5 meter diepte
- = Inspectiegat 30x30x50 cm
- ⊙ = Boring tot 1.0 meter diepte
- ⊕ = Boring tot 1.5/2.0 meter diepte
- ⌒ = Peilbuis

Projectcode : 13028018
Schaal : 1:250 (A4-formaat)
Datum : Juli 2013

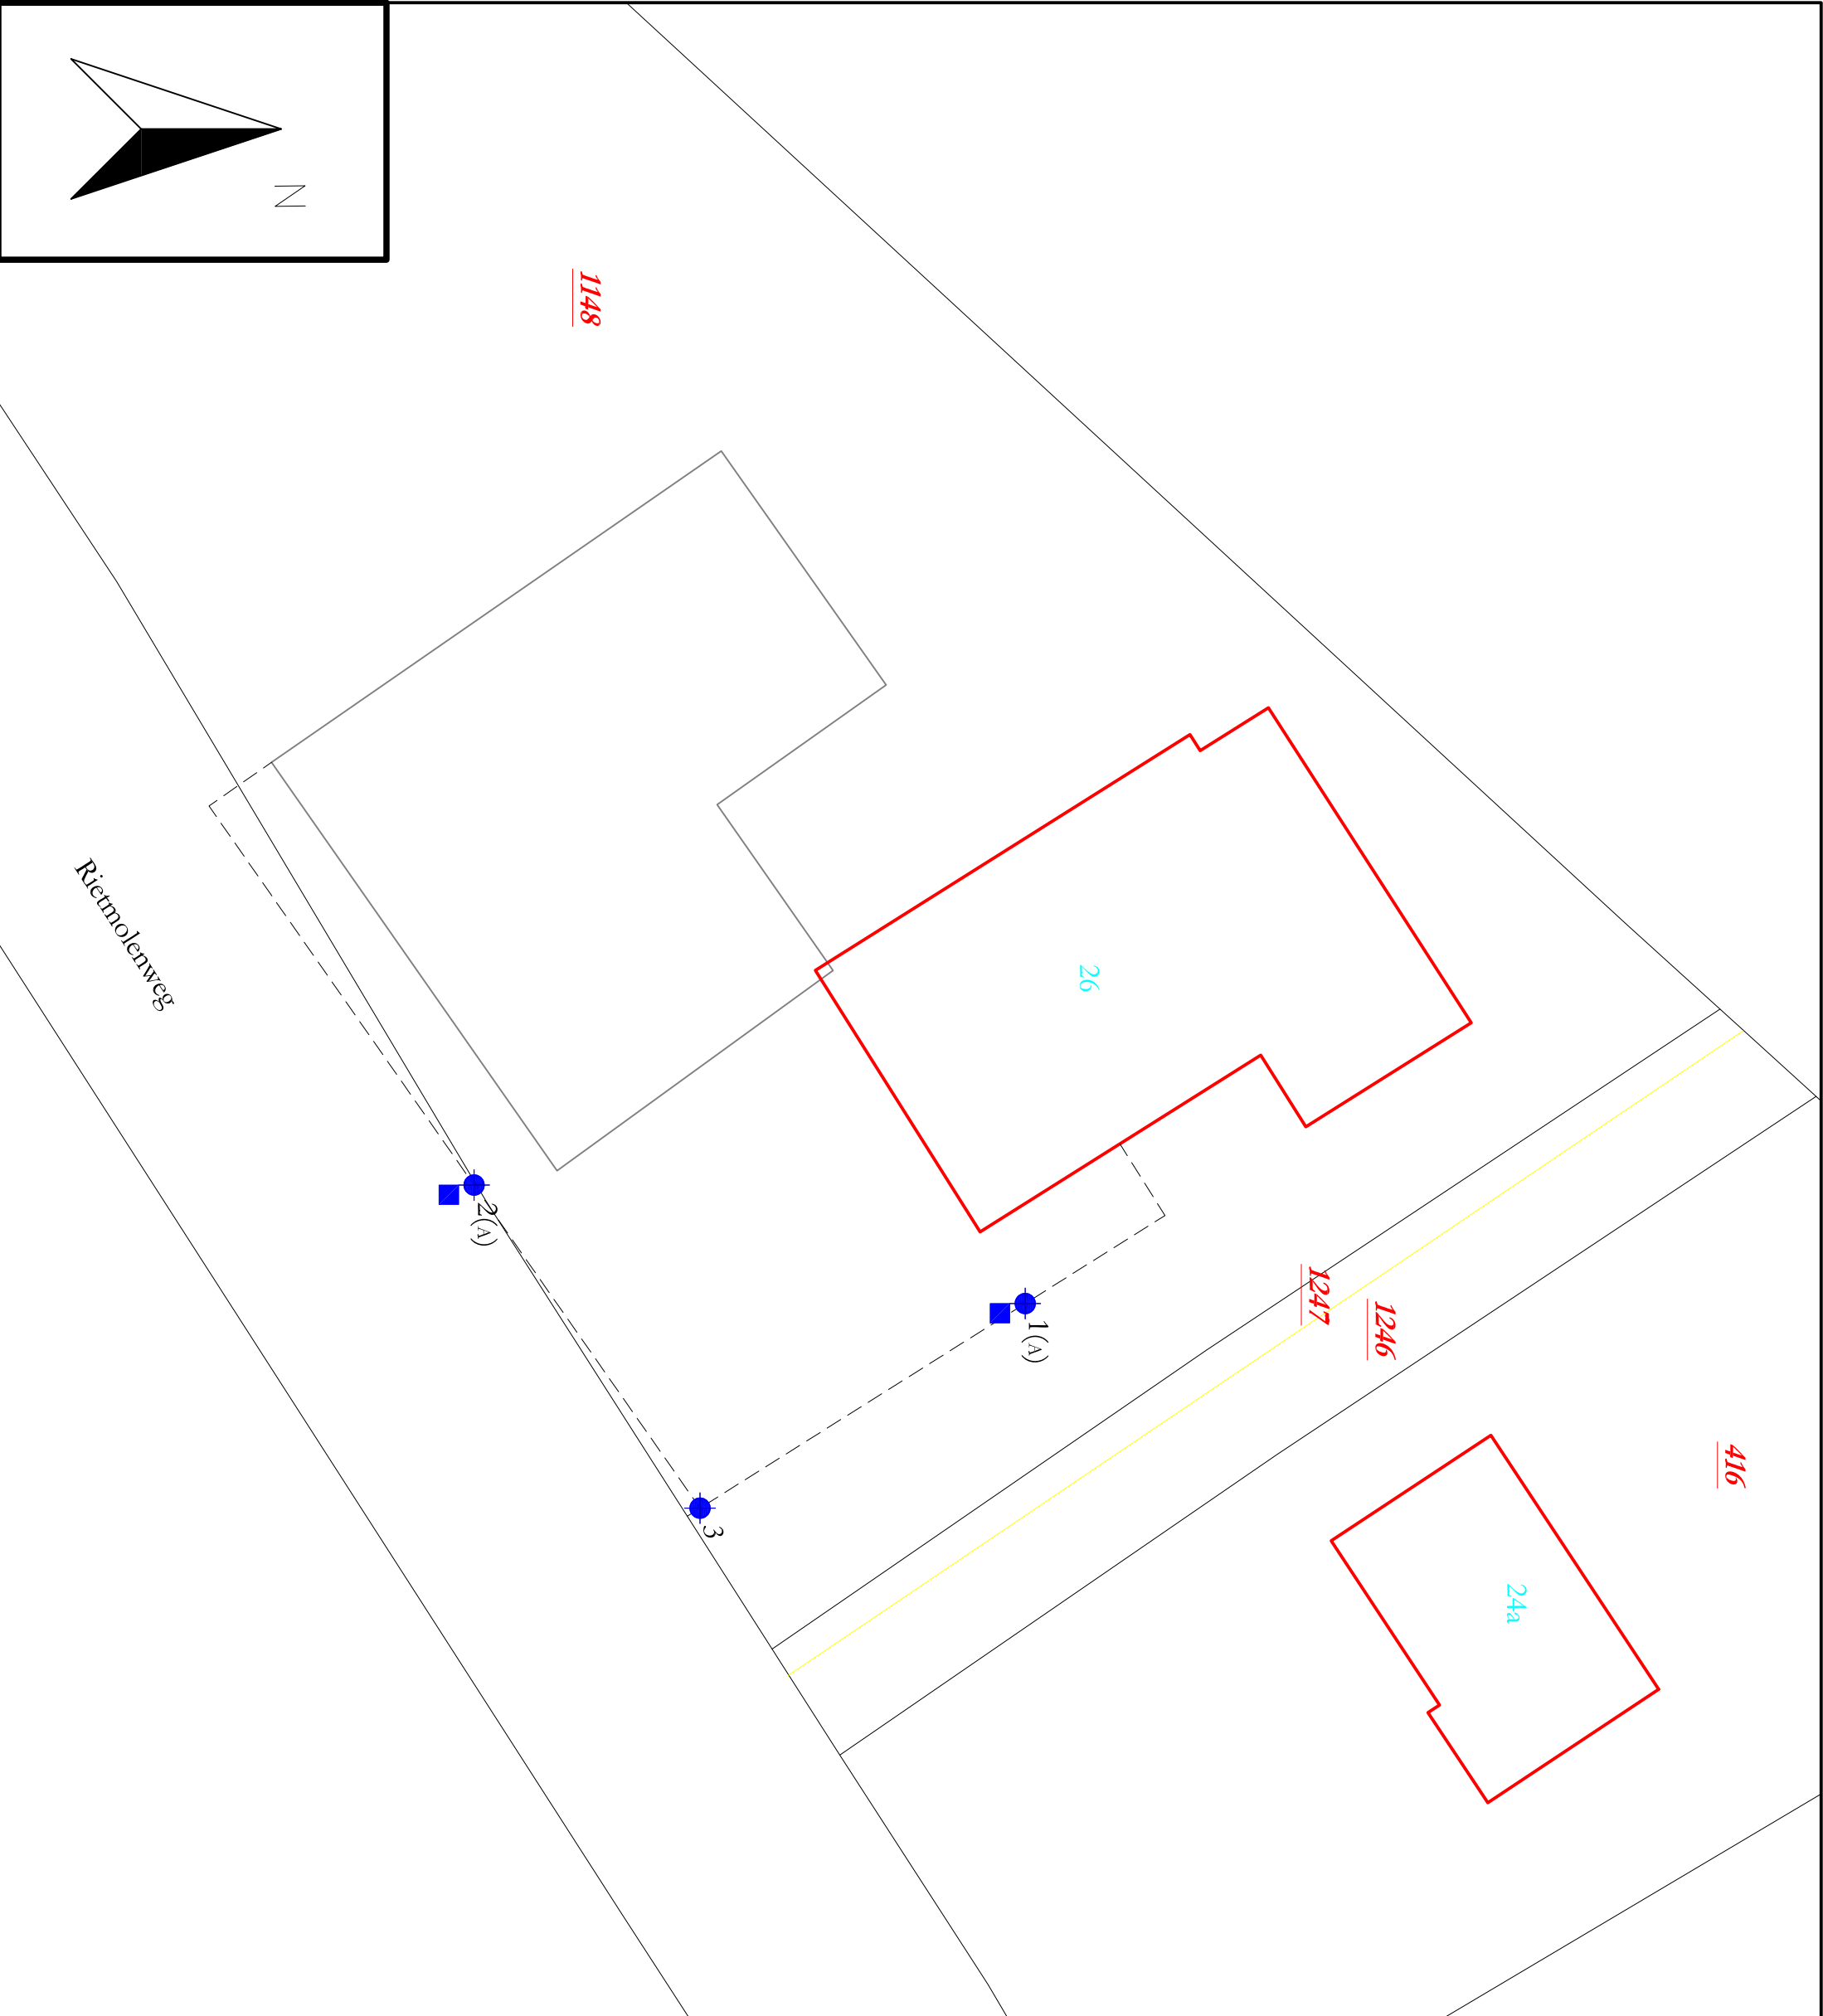
Project nr.: 2018-152
Datum: december 2018
Schaal: 1:250

-

Peilbuis
-

Boring tot 1.0 m -mv
-

Boring tot 2.0 m -mv
-

Boorgat 0.3x0.3x0.5
-

Boring tot 2.0 m -mv (edelmanboor Ø 12cm)

Onderzoeklocatie
-

Voormalige bebouwing

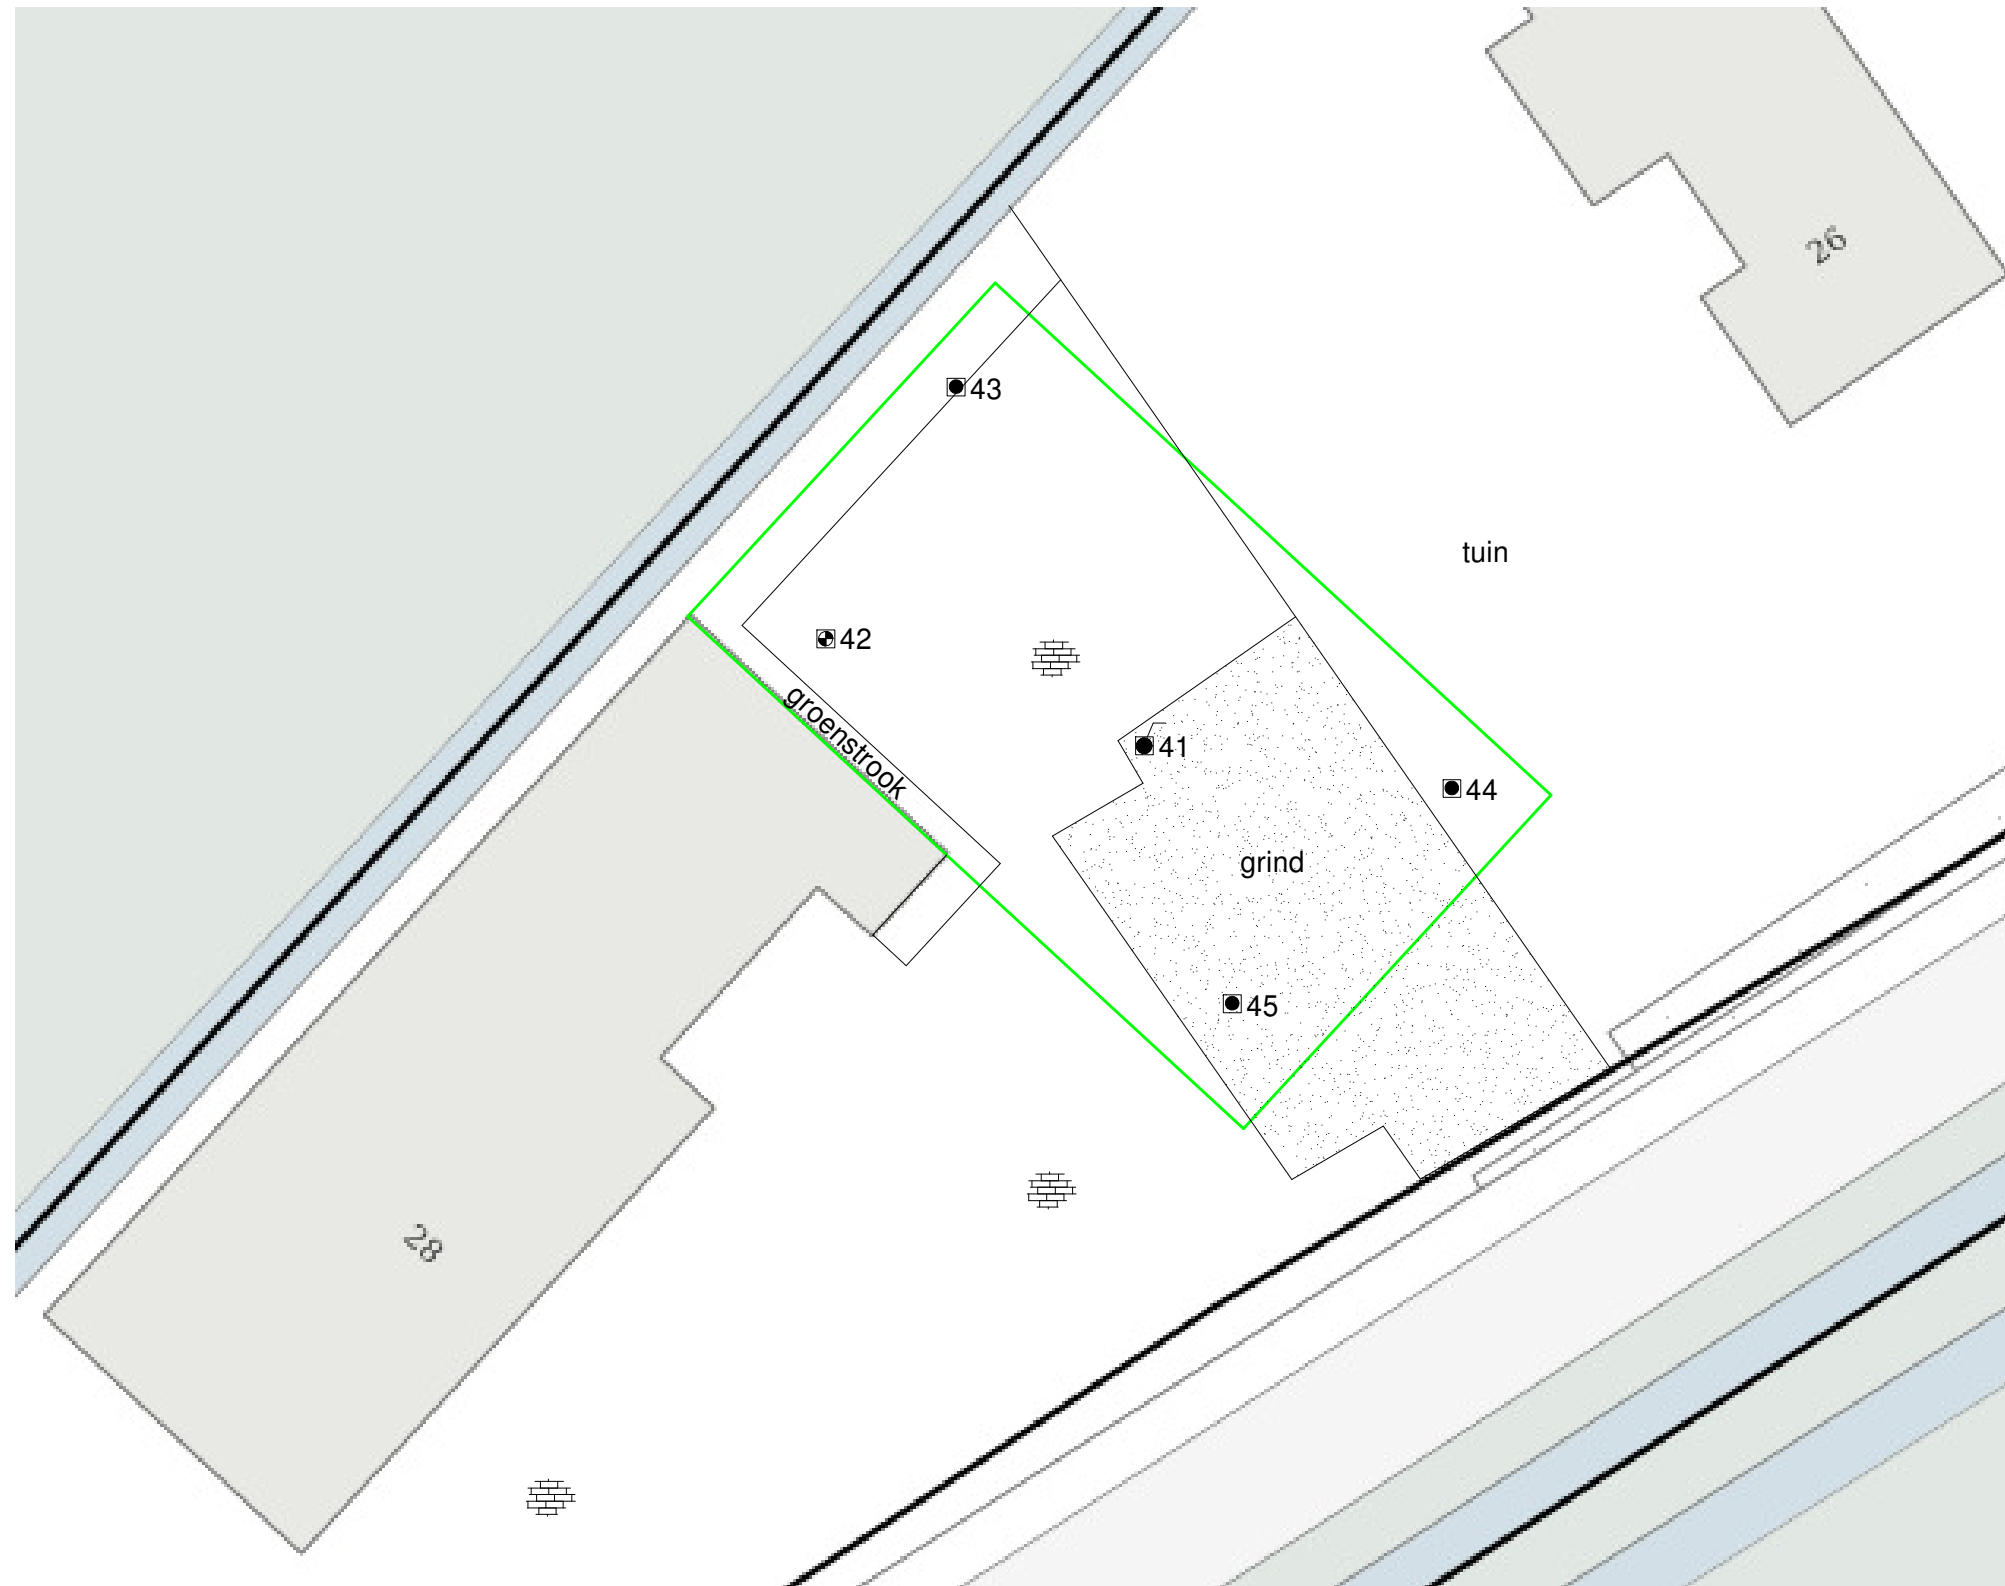
Verkennend bodemonderzoek

- = Onderzoekslocatie
- = Boring tot 0.5 meter diepte
- = Inspectiegat 30x30x50 cm
- ⊙ = Boring tot 1.0 meter diepte
- ⊕ = Boring tot 1.5/2.0 meter diepte
- = Peilbuis

Projectcode : 21074316
Schaal : 1:250 (A3-formaat)
Datum : December 2021

Op 8 december 2021 zijn, na maaiveldinspectie, in totaal 5 inspectiegaten gegraven. Twee inspectiegaten zijn met behulp van een Edelmanboor verdiept tot 2.0 m-mv en 1 diepe boring is met behulp van een zuigerboor verdiept en afgewerkt met een peilbuis (PB 41). Op het westelijke deel van de onderzoekslocatie is ter plekke van de boringen 41, 42 en 45 tot maximaal 0.5 m-mv puingranulaat, asfaltgranulaat of grof puin aangetroffen (visueel asbestvrij). Deze verhardingslaag behoort niet tot de scope van dit onderzoek.

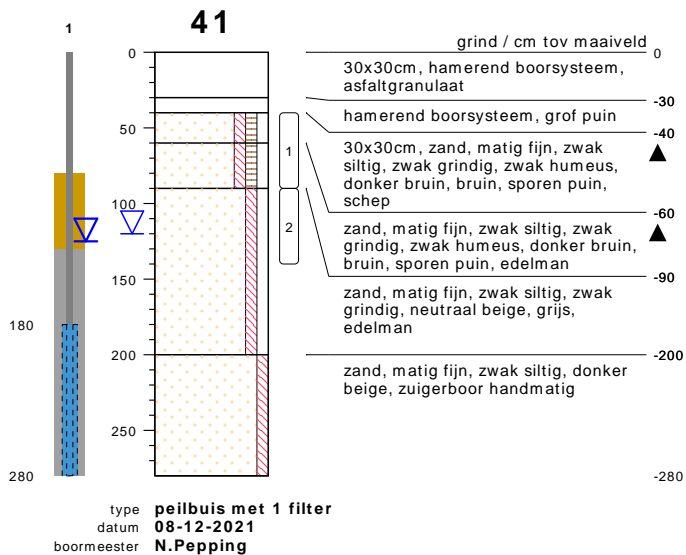
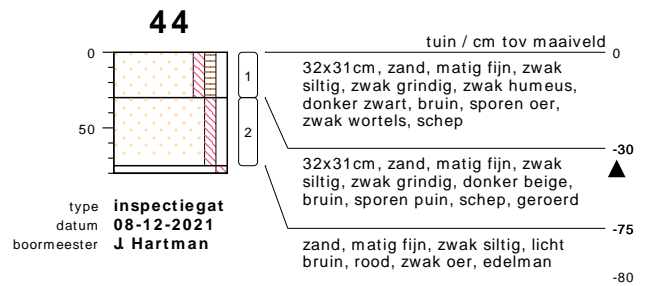
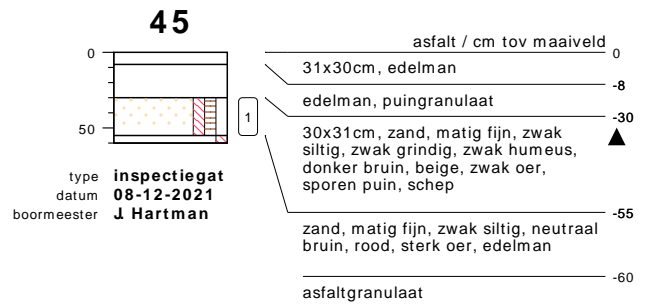
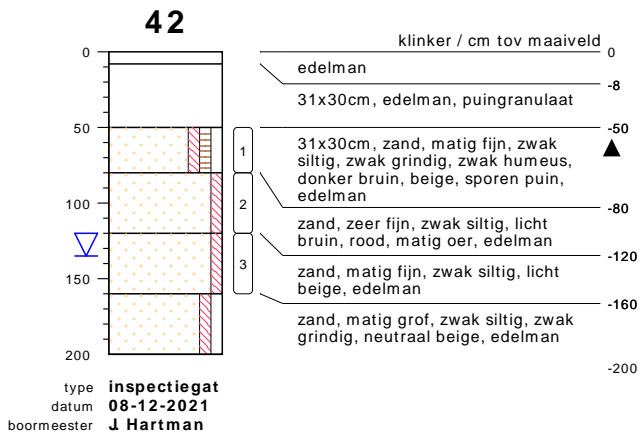
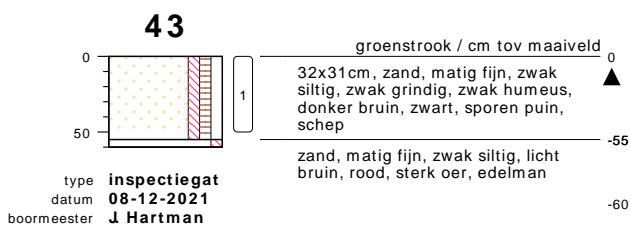
bodemprofielen schaal 1:50

onderzoek **Rietmolenweg 28 - Haaksbergen**
projectcode **21074316**
getekend conform **NEN 5104**
