Verkennend bodemonderzoek en onderzoek asbest in bodem

Kerkweg 6

Haaksbergen

Rapportnummer 20366.001

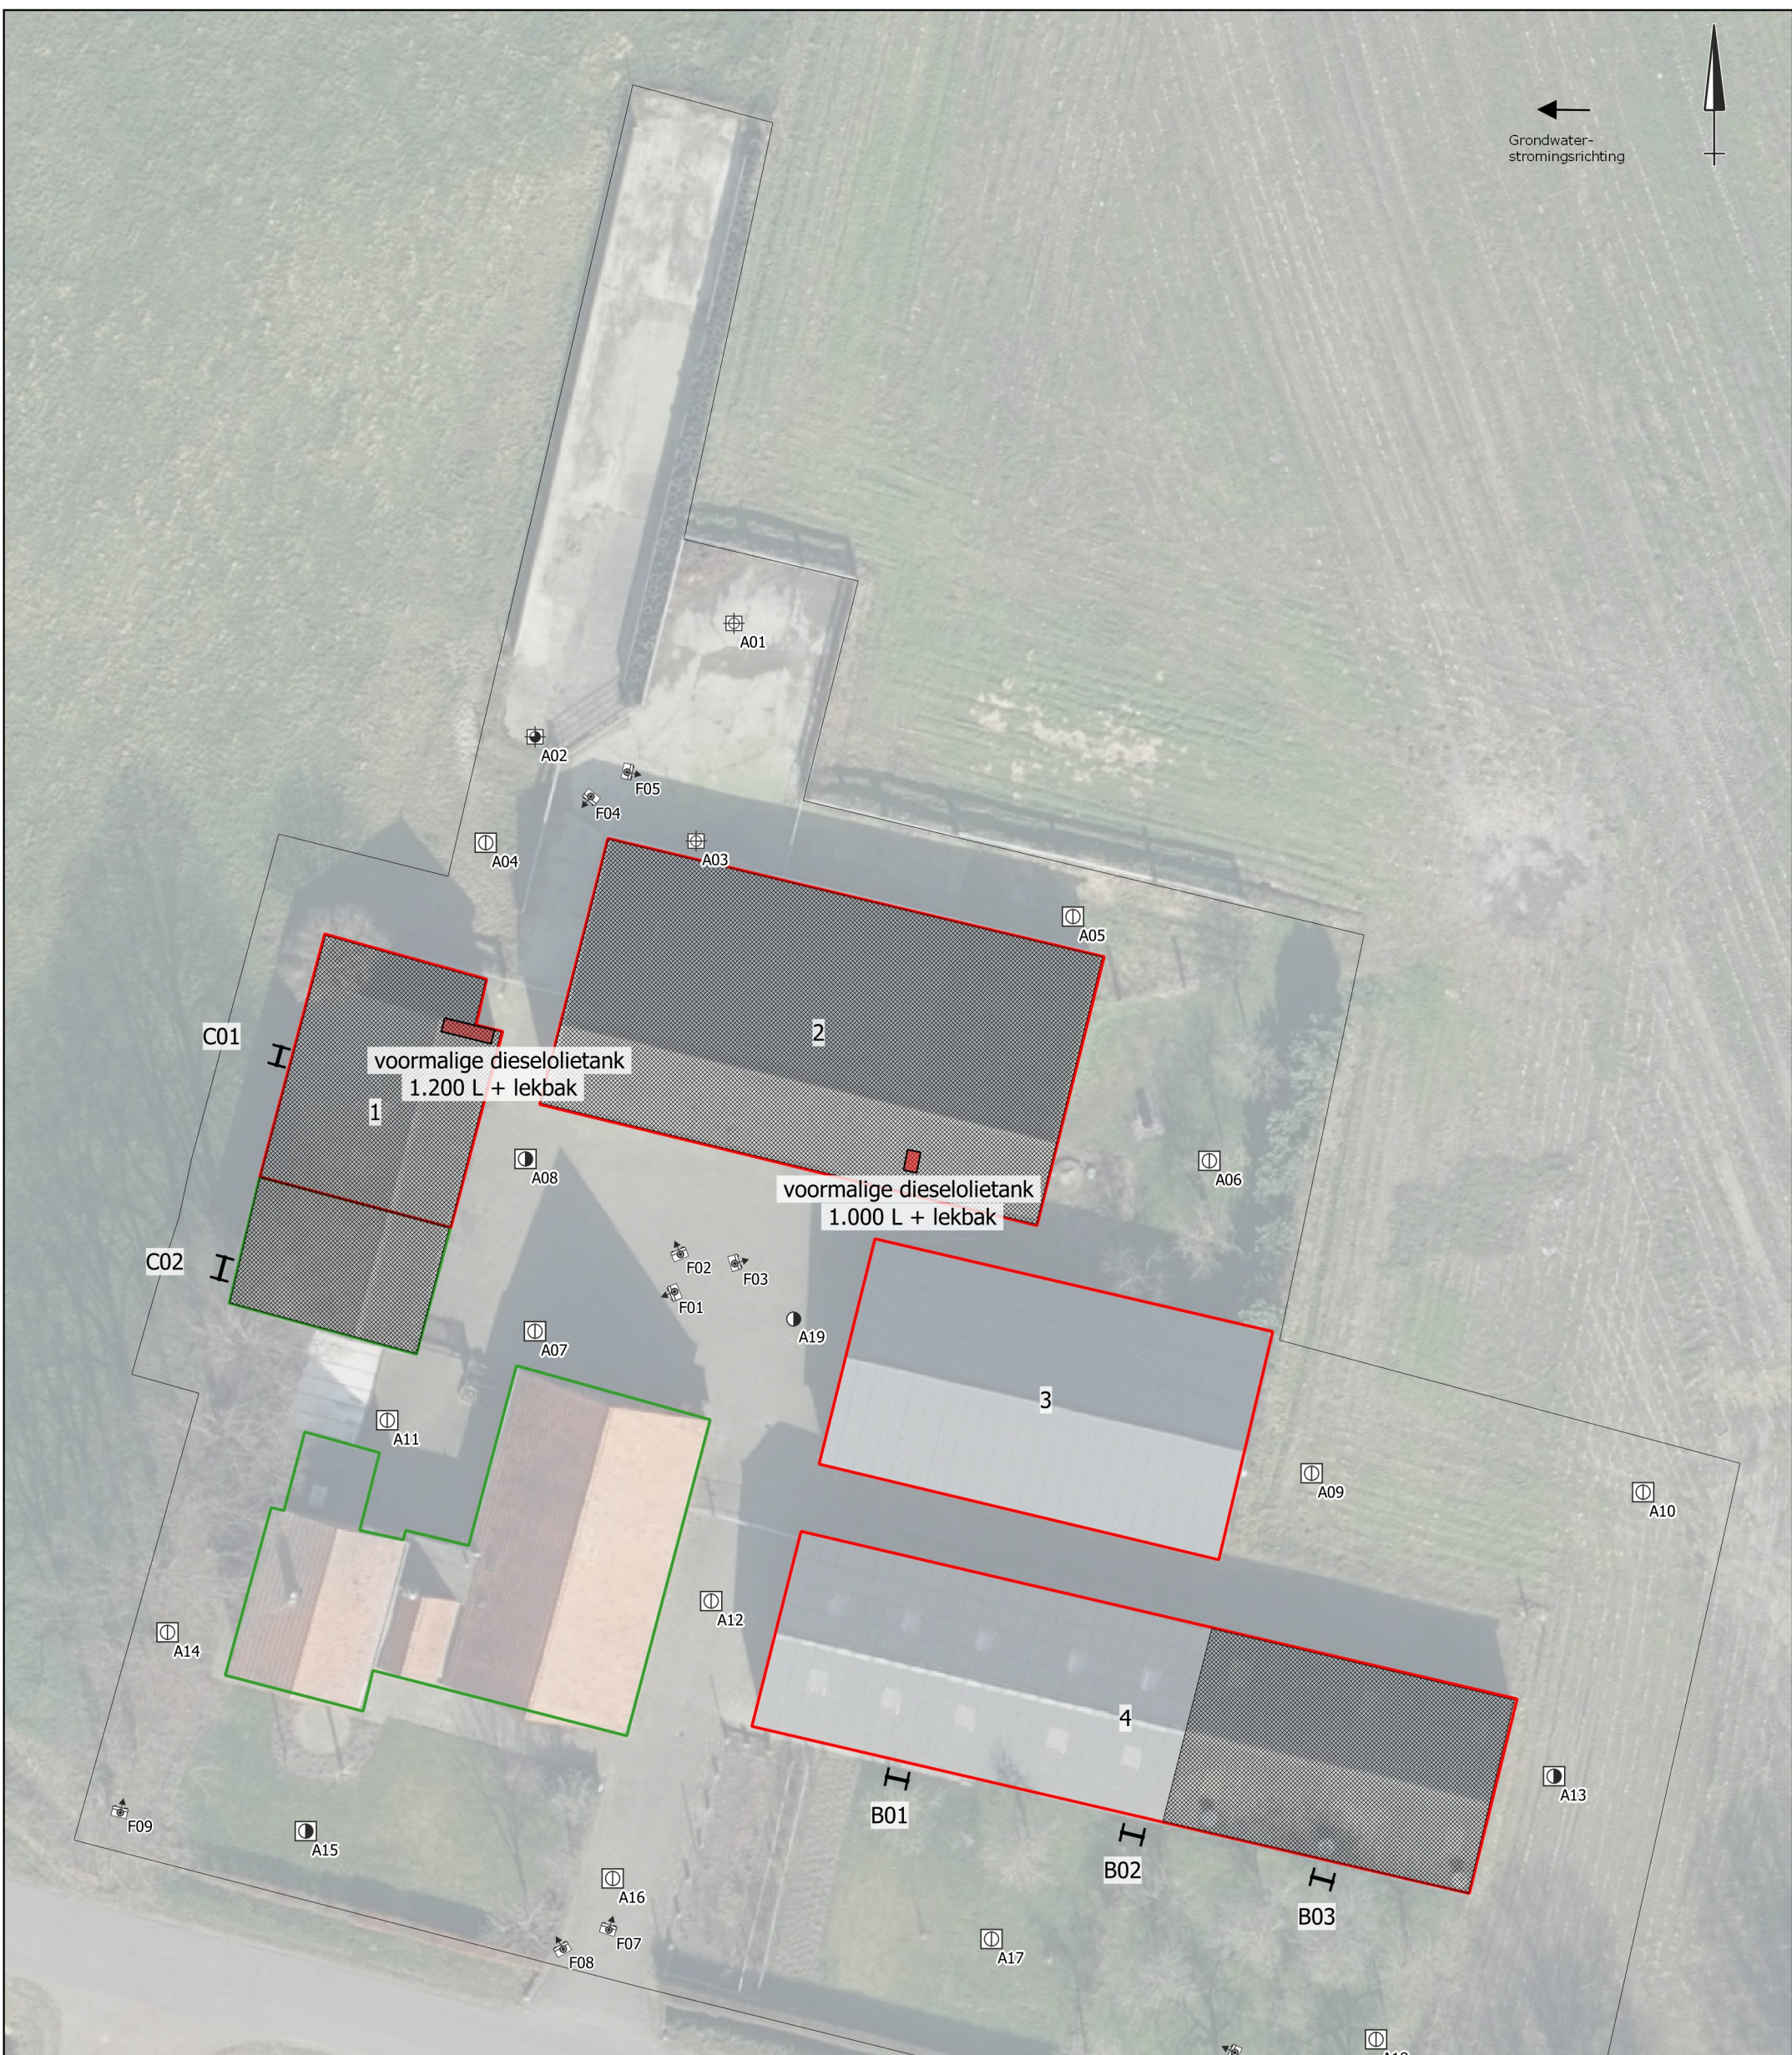
Bijlage 2a Locatieschets

In bijlage 2a is de huidige situatie op een locatieschets weergegeven. Bijlage 2b bevat enkele foto's van de onderzoekslocatie.

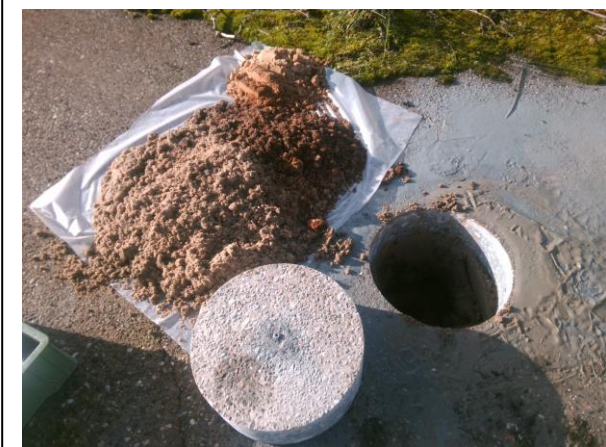
Foto 1. Asbestinspectiegat A01

De bovengrond is plaatselijk zwak beton-, baksteen- en/of dakpanhoudend. Verder zijn er zintuiglijk geen verontreinigingen waargenomen. Op het maaiveld en in het opgegraven materiaal zijn geen asbestverdachte materialen waargenomen.

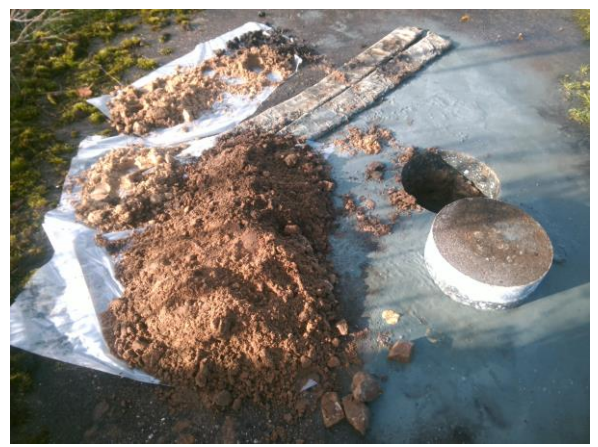
Foto 2. Asbestinspectiegat A02

Gat/boring	Einddiepte (m -mv)	Traject (m -mv)	Waargenomen verontreinigingen
Deellocatie A: Gehele onderzoekslocatie			
A02	2,00	0,13 - 0,30	zwak betonhoudend
A07	1,00	0,40 - 0,50	zwak baksteenhoudend
A11	1,00	0,20 - 0,50	zwak baksteenhoudend
A12	1,00	0,40 - 0,50	zwak dakpanhoudend
A19	3,70	0,20 - 0,50	zwak baksteenhoudend
