Quickscan
Wet natuurbescherming

Bosmatenweg 10, 7481 SC Haaksbergen

Jeroen de Pee MBH Consult B.V.
13 juni 2023

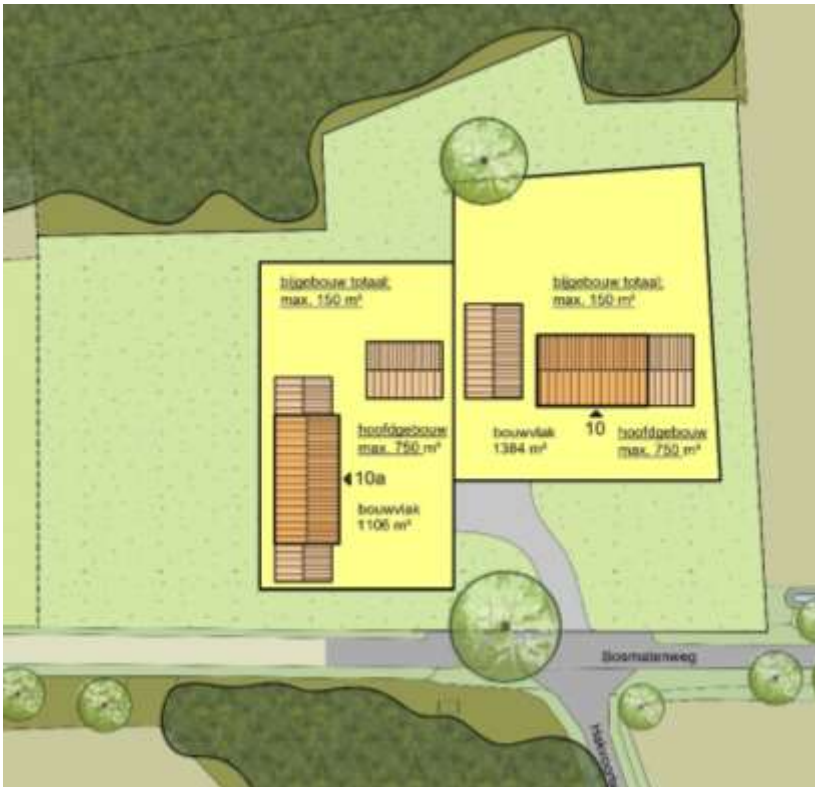
Figuur 1 Plattegrond nieuwe situatie

Het nieuwe plan betreft het geheel opnieuw inrichten van het perceel (zie figuur 2). Alle bebouwing wordt gesloopt en vegetatie wordt verwijderd. Enkel de bomen blijven bestaan. Het perceel wordt opgedeeld in twee percelen waar nieuwe woningen worden gebouwd, oprijlanen gerealiseerd en tuinen aangelegd.

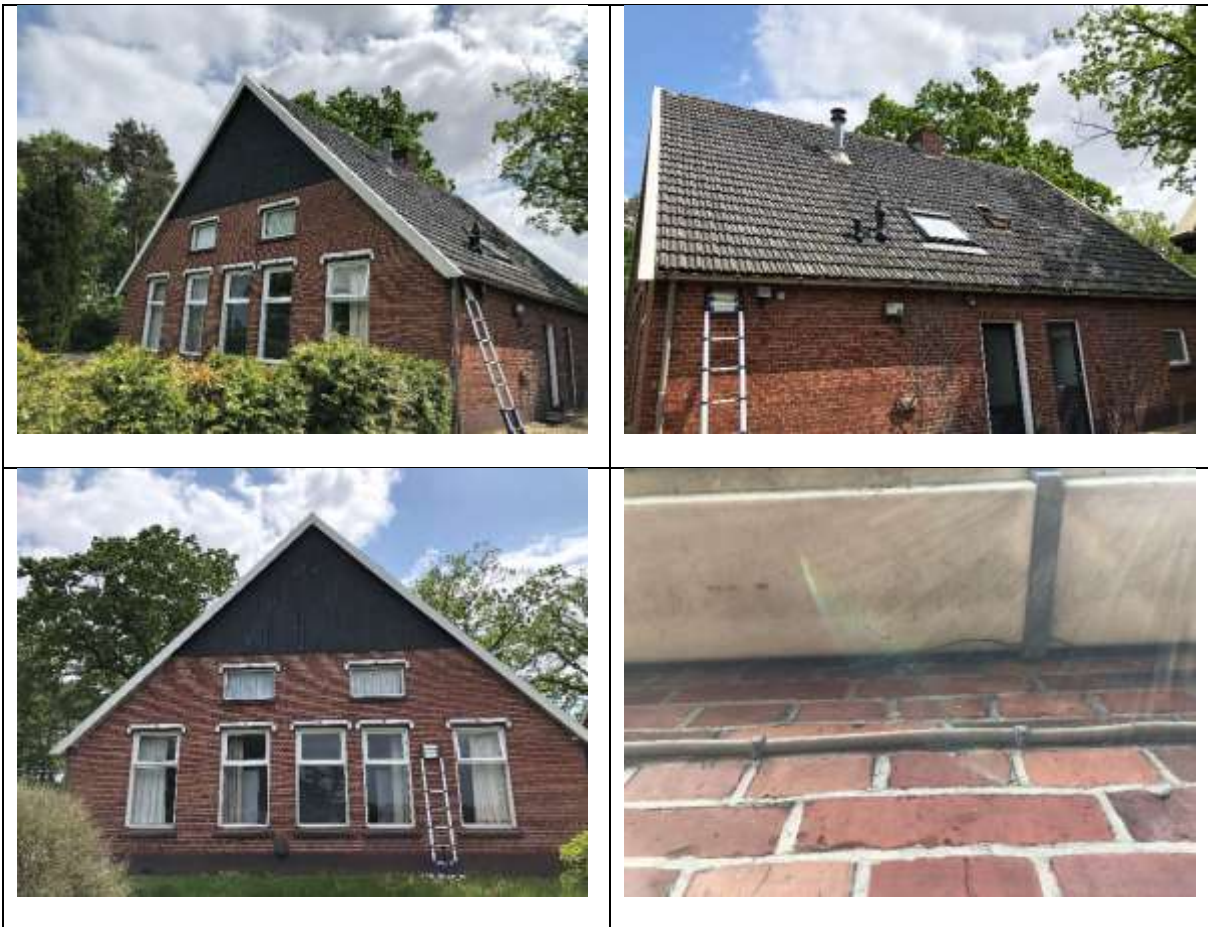
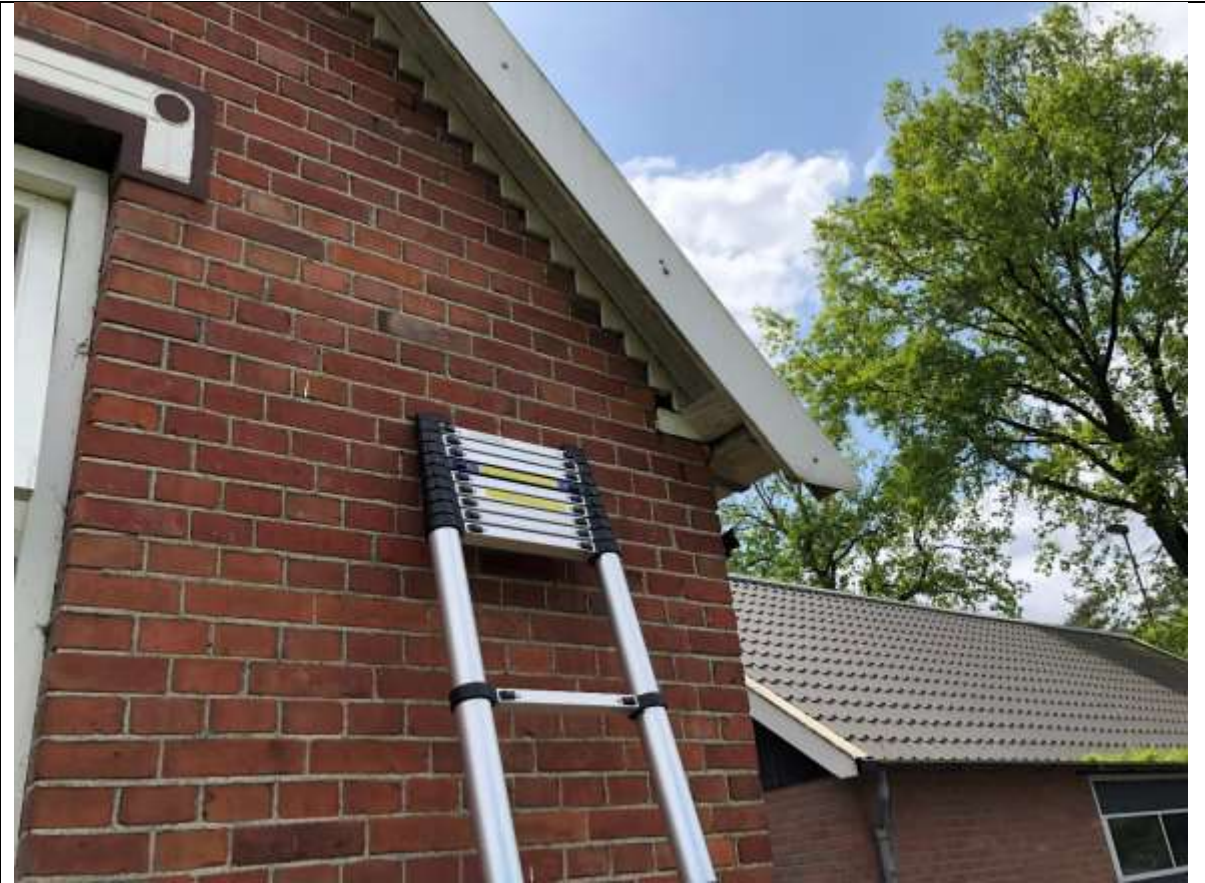
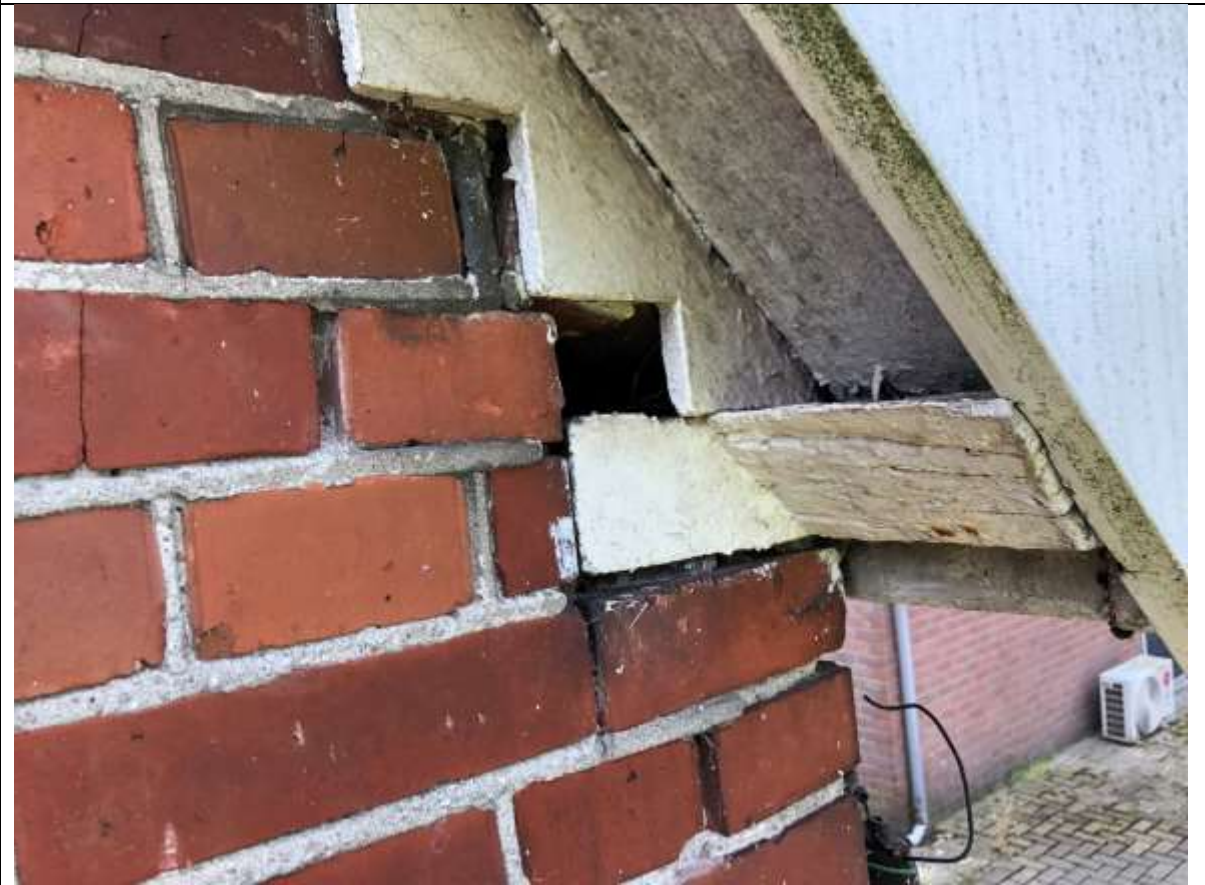
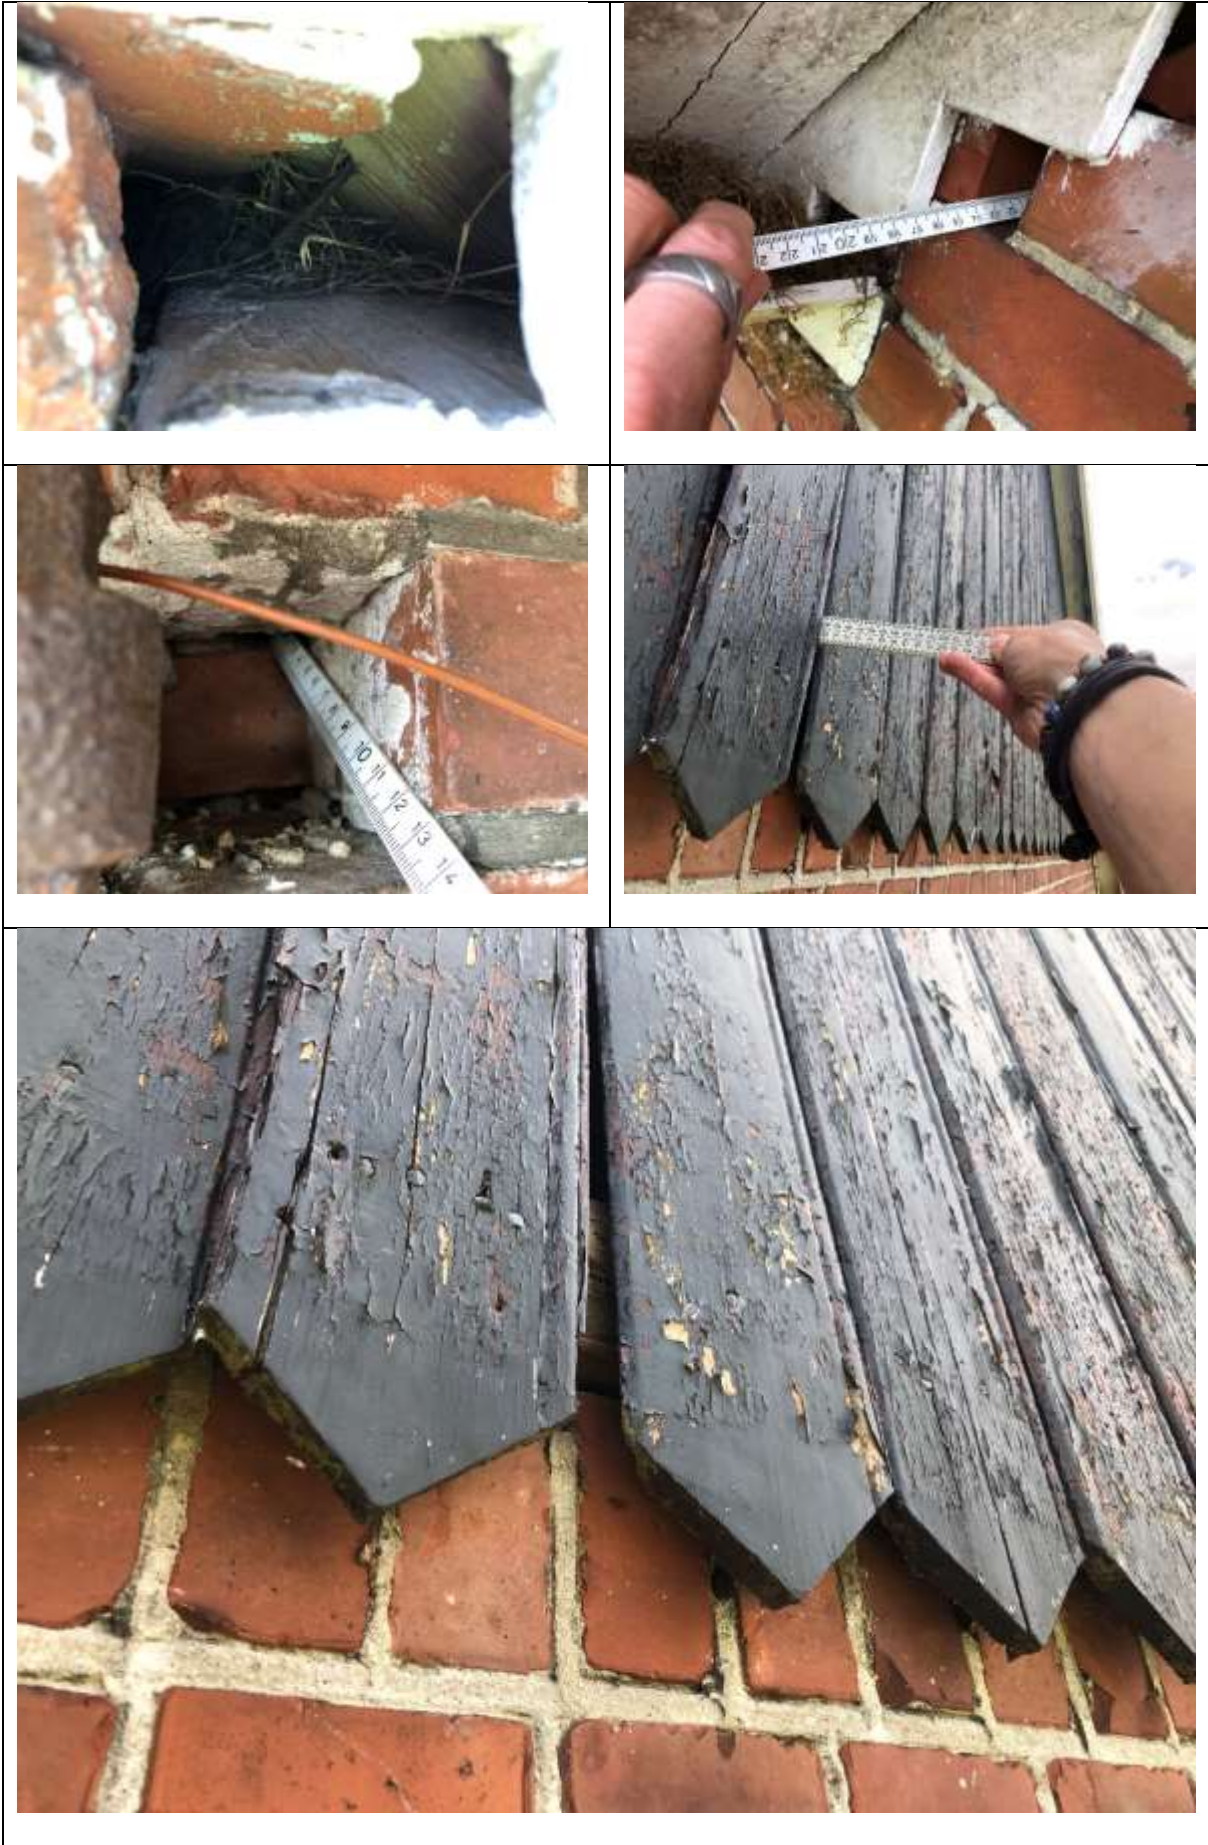
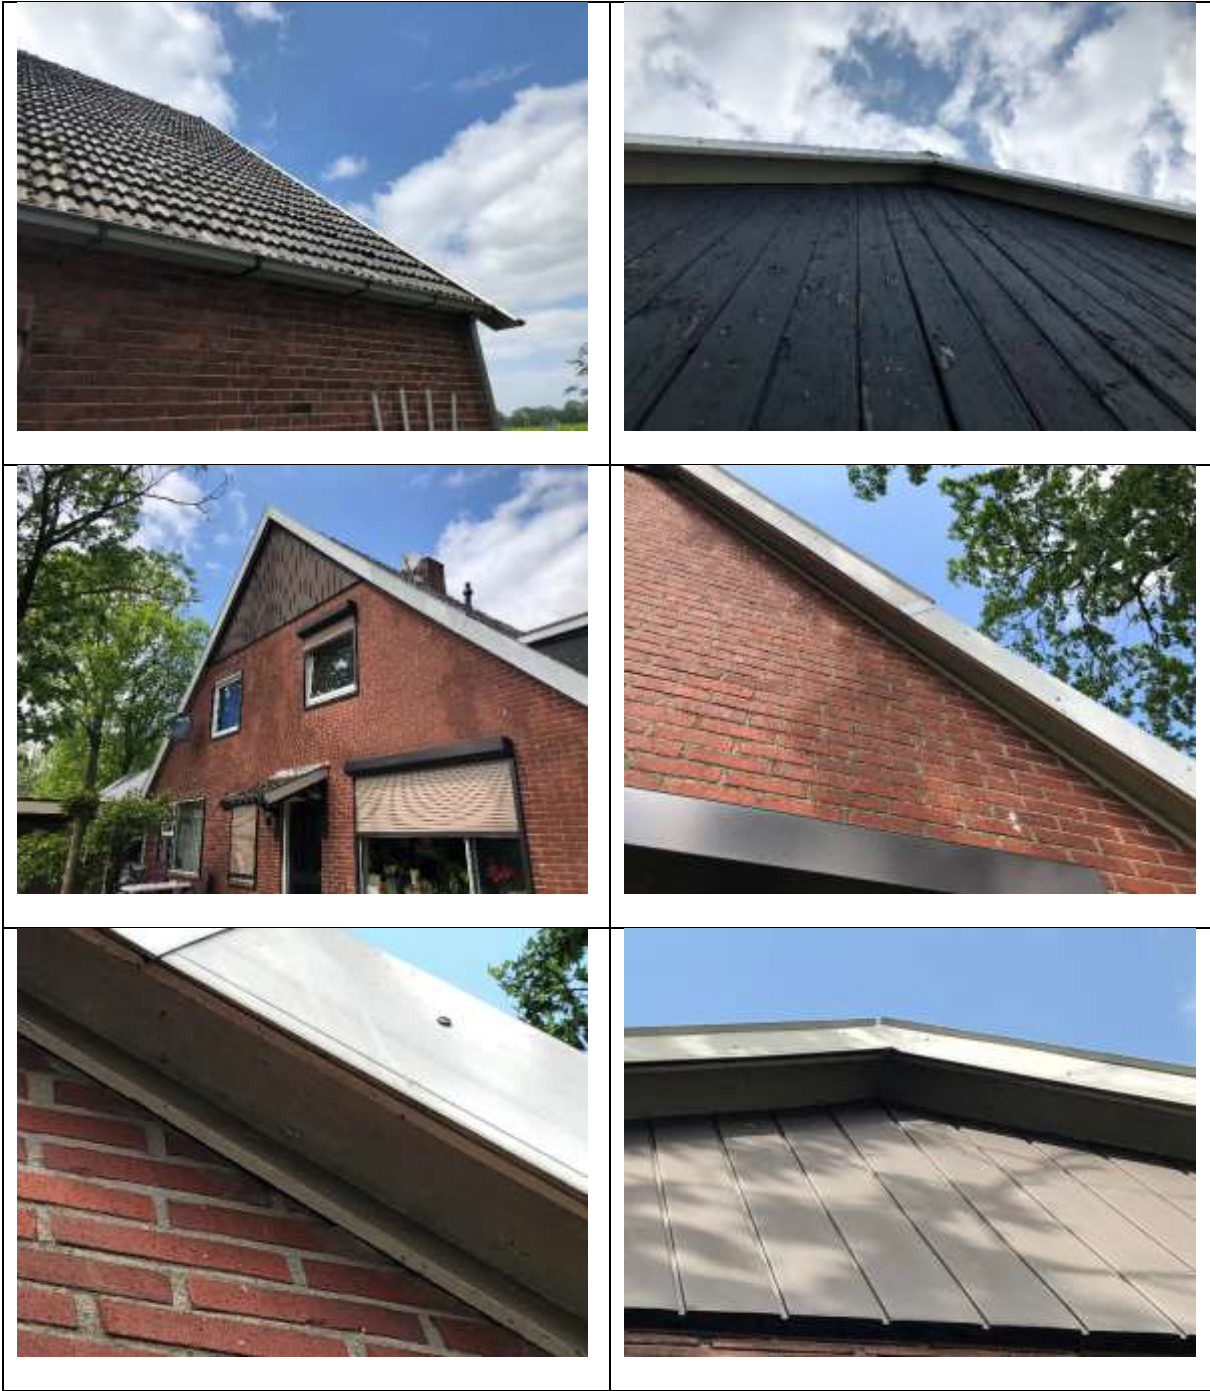
Woning (gebouw 1)

Het plangebied bestaat uit het gehele rode kader. Vier gebouwen en vegetatie, met uitzondering van bomen, worden verwijderd. Gebouw 1 is de woning van het perceel. Het gebouw bestaat uit bakstenen muren zonder stootvoegen met een zadeldak gedekt met mulden-pannen. Aan kopse kanten van de

woning zijn de dakranden afgewerkt met houten boeiborden. Ook een deel van de gevels aan de kopse kanten zijn met houten platen betimmerd. Langs de zijde van de woning zijn zinken bakgoten direct onder de dakpannen aanwezig. Alle boeiborden en dakgoten sluiten goed aan op de gevel en gevel betimmering. Tussen de boeiborden en dakpannen zit voldoende ruimte voor vogels om tussen te kruipen. Aan de oostelijke kopse kant van de woning zitten ter hoogte van de dakgoot twee openingen die toegang bieden onder het dak. In een van deze openingen is een nest van stro aangetroffen. In het dakoverstek ook aan deze zijde van de woning zit een nest van mos. Tussen gevelplanken, boeiborden en de gevel van de oostelijke gevel zitten verschillende openingen. Aan de westgevel sluiten alle delen netjes op elkaar aan. Alle kozijnen verkeren in goede staat.

De woning (1) heeft aan de noordgevel houten wandbetimmering. De planken zijn gaan rotten en laten los. Er is voldoende ruimte ontstaan om hiertussen te kruipen. Langs de dakrand en de stenen gevel zitten een aantal openingen waar vleermuizen in kunnen kruipen. Langs de zijden van de woning zijn geen stootvoegen of scheuren aangetroffen. De dakgoot sluit naadloos aan op de gevel. Aan de zuidgevel van de woning sluiten boeidelen en gevelbetimmering naadloos aan de op elkaar en op de gevel. De noordgevel van de woning is geschikt voor vleermuizen. Er is nader onderzoek noodzakelijk naar dwergvleermuizen (*Pipistrellus sp.*), laatvlieger (*Eptesicus serotinus*) en de gewone grootoorvleermuis (*Plecotus auritus*). Deze soorten kunnen in de woning zomer- kraam en paarverblijven hebben.

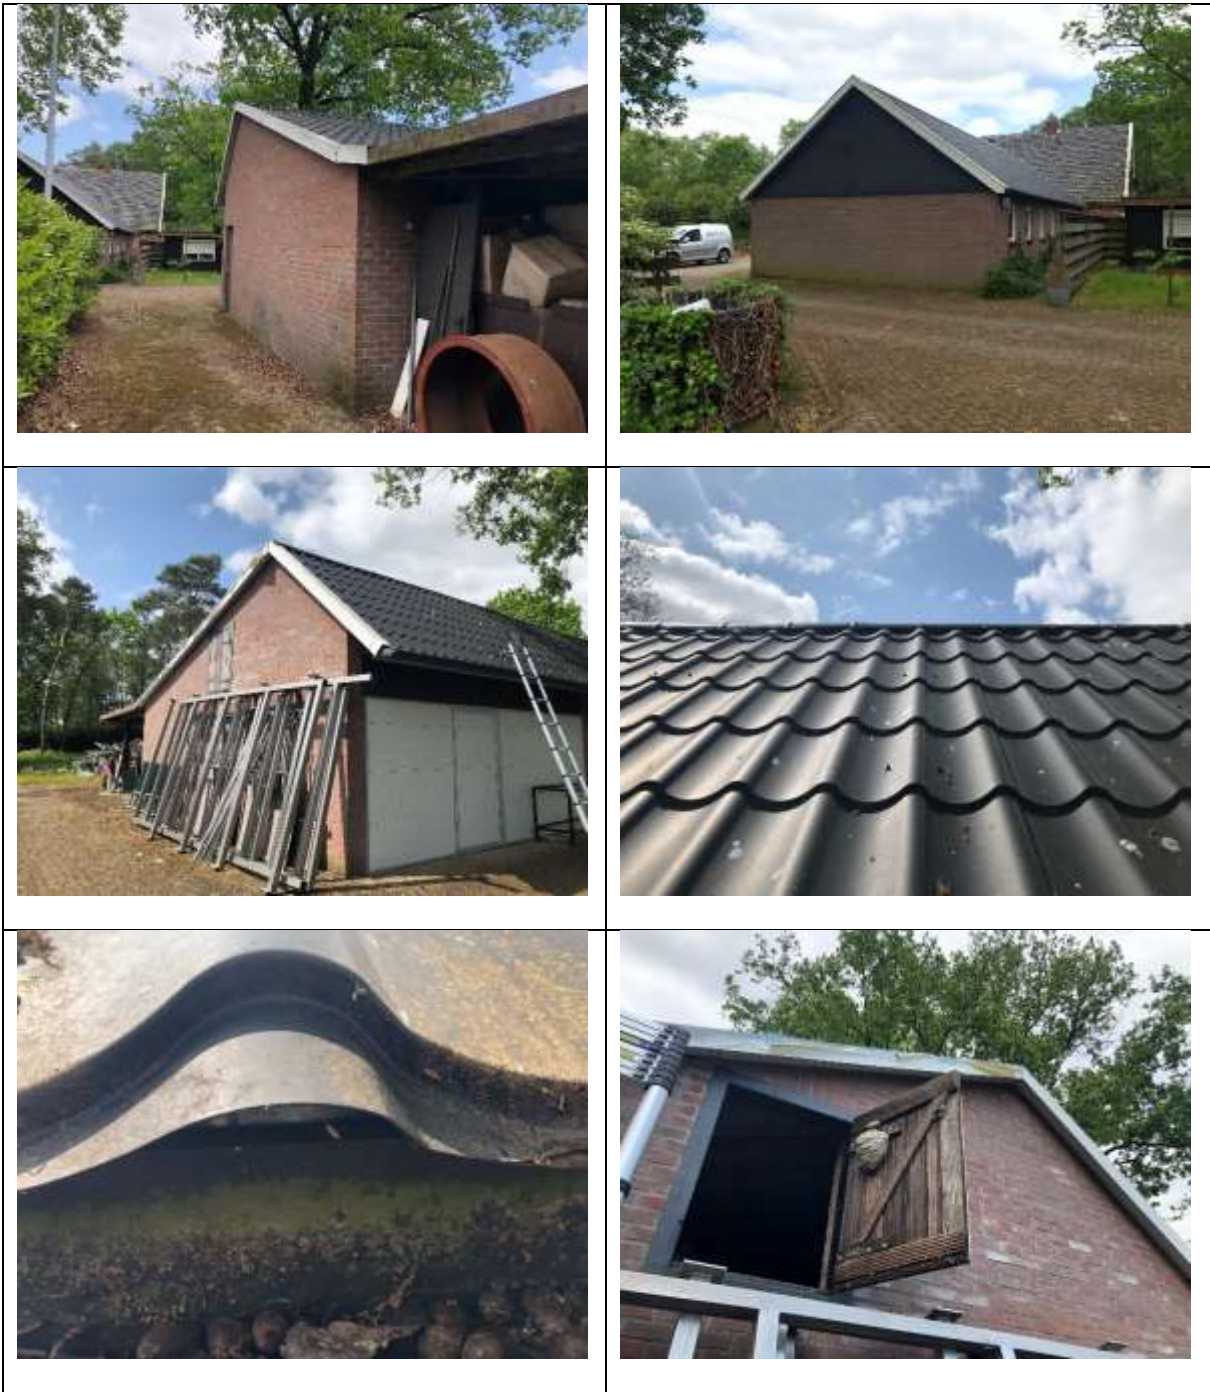
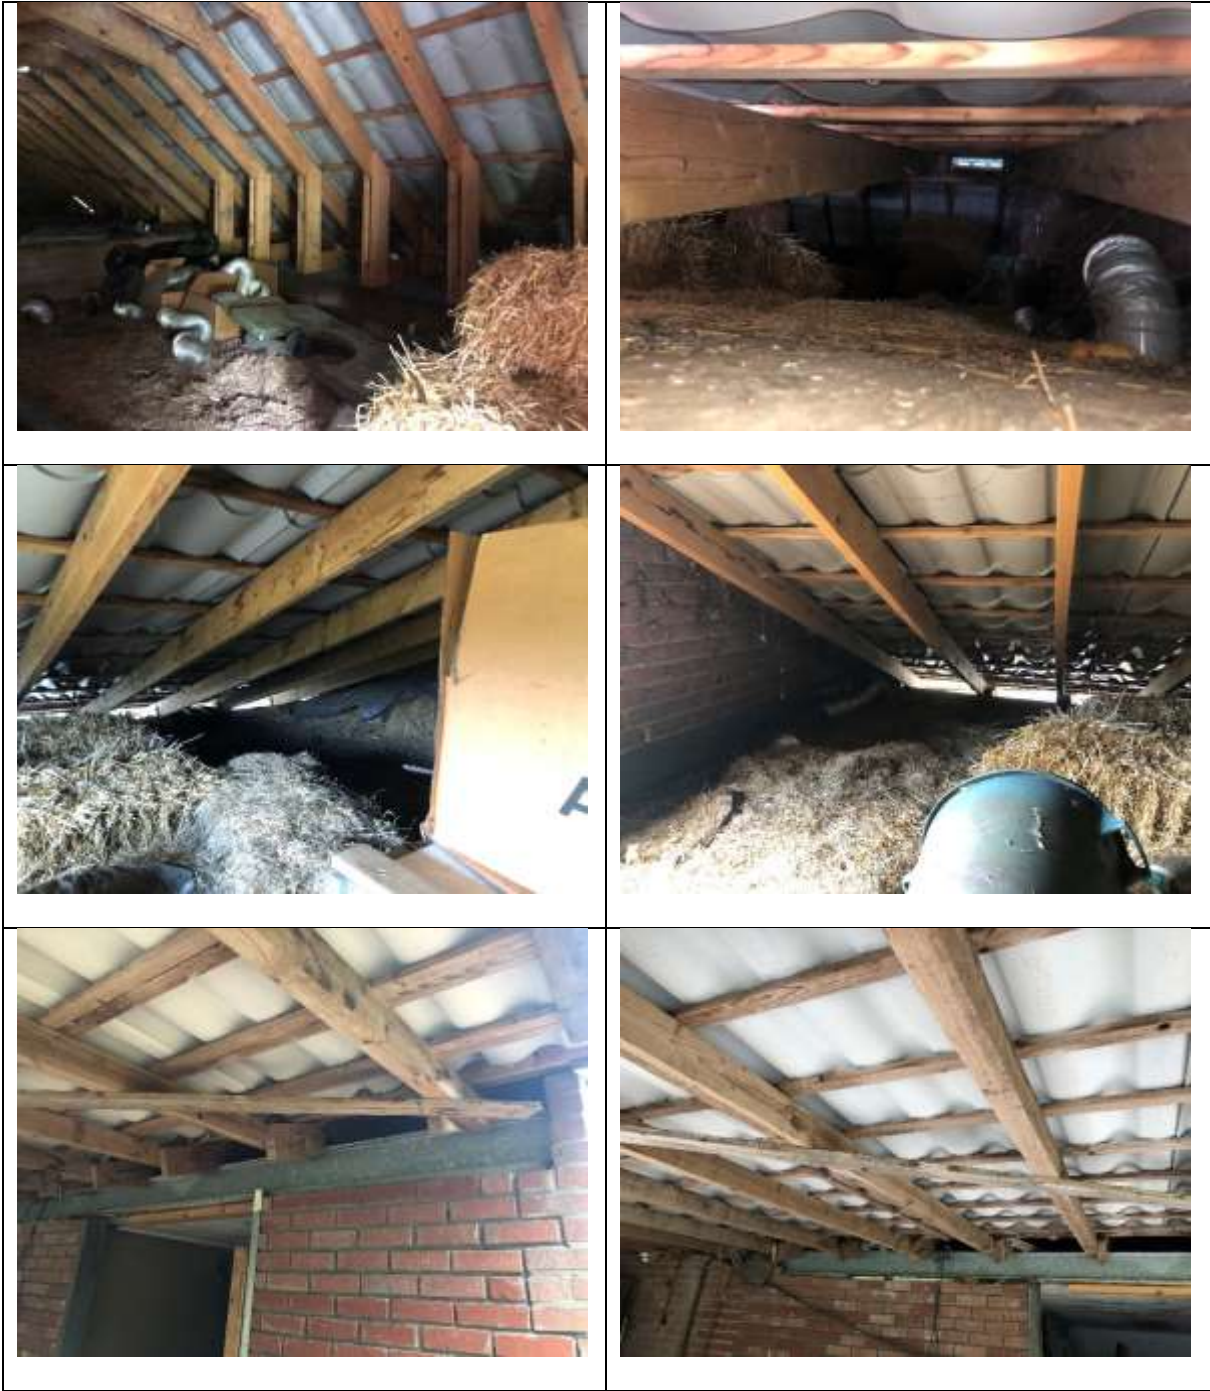
Lage schuur (gebouw 3)

Gebouw drie is een vrijstaande kleine schuur. De schuur heeft bakstenen muren zonder spouw. Op de muren ligt een zadeldak gedekt met metalen dakplaten. Het dak heeft geen dakbeschot. Langs de zijde van het gebouw zijn dakgoten aanwezig. De schuur heeft een kleine zolder. De zolder is goed onderzocht. De zolder is op enkele hooibalen leeg. Er is toegang tot de zolder via verschillende openingen langs de zijde de schuur. Op het zoldertje zijn enkel sporen (uitwerpselen) van katten gevonden.

Gebouw 3 de lage schuur heeft openingen in het dak zitten. Er is geen dakbeschot aanwezig waar vleermuizen tussen kunnen verblijven. De zolder is vrij toegankelijk maar twee meter hoog in de nok. De toegang tot deze zolder ligt net boven de verdiepingsvloer. Vleermuizen die hier inkruipen of vlieger komen op de vloer terecht. Dit is niet geschikt voor de meeste vleermuizen om in te vliegen en te verblijven. In de gevel zitten openingen tegen het dak aan. Het is een enkelsteens bakstenen muur zonder voorzet wand. De openingen leiden direct naar de zolder waardoor een geen smalle besloten ruimte is

voor de meeste vleermuizen om in te verblijven. De gewone grootoorvleermuis kan gebruikmaken van dergelijk zolder. In gebouw 3 dient onderzoek gedaan te worden naar verblijfplaatsen van de gewone grootoorvleermuis.

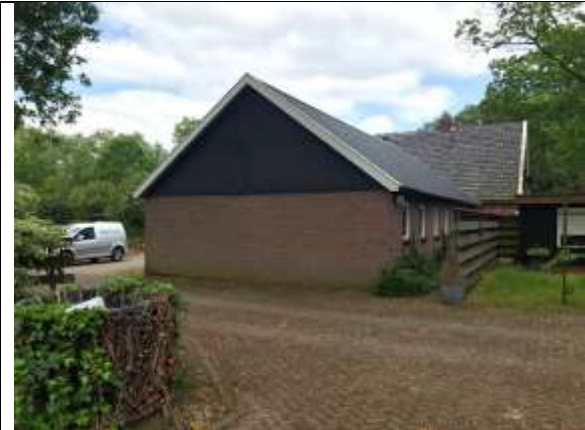
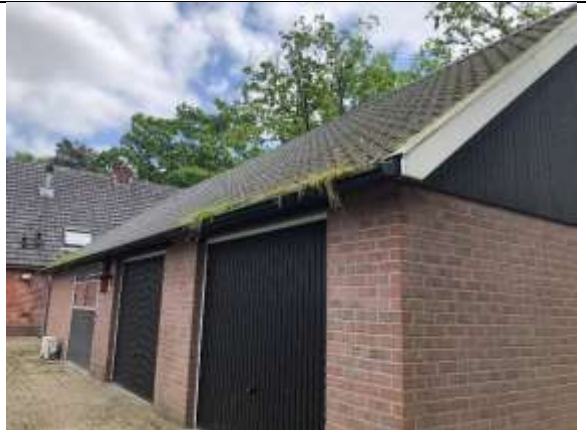
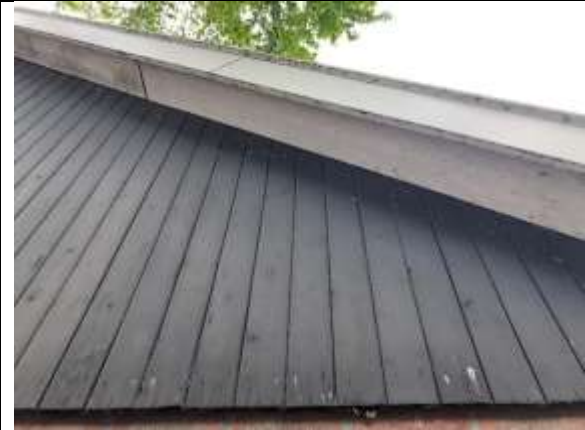
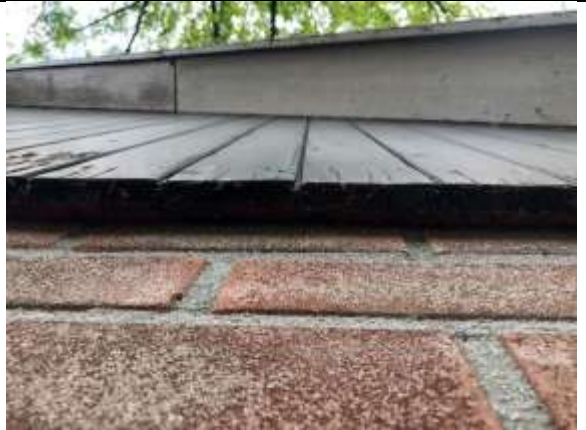
Hoge schuur (gebouw 4)

Gebouwbewonende vleermuizen maken gebruik van openingen als stootvoegen, scheuren in muren, ruimtes achter boeiborden of dakpannen om in te verblijven. De hoge schuur (4) heeft geen stootvoegen of scheuren in de stenen gevels. Openingen en spleten in de dakplaten zijn opgevuld met isolatiemateriaal. Boeiborden sluiten naadloos aan op de gevels. Gebouw 4 is niet geschikt voor vleermuizen.

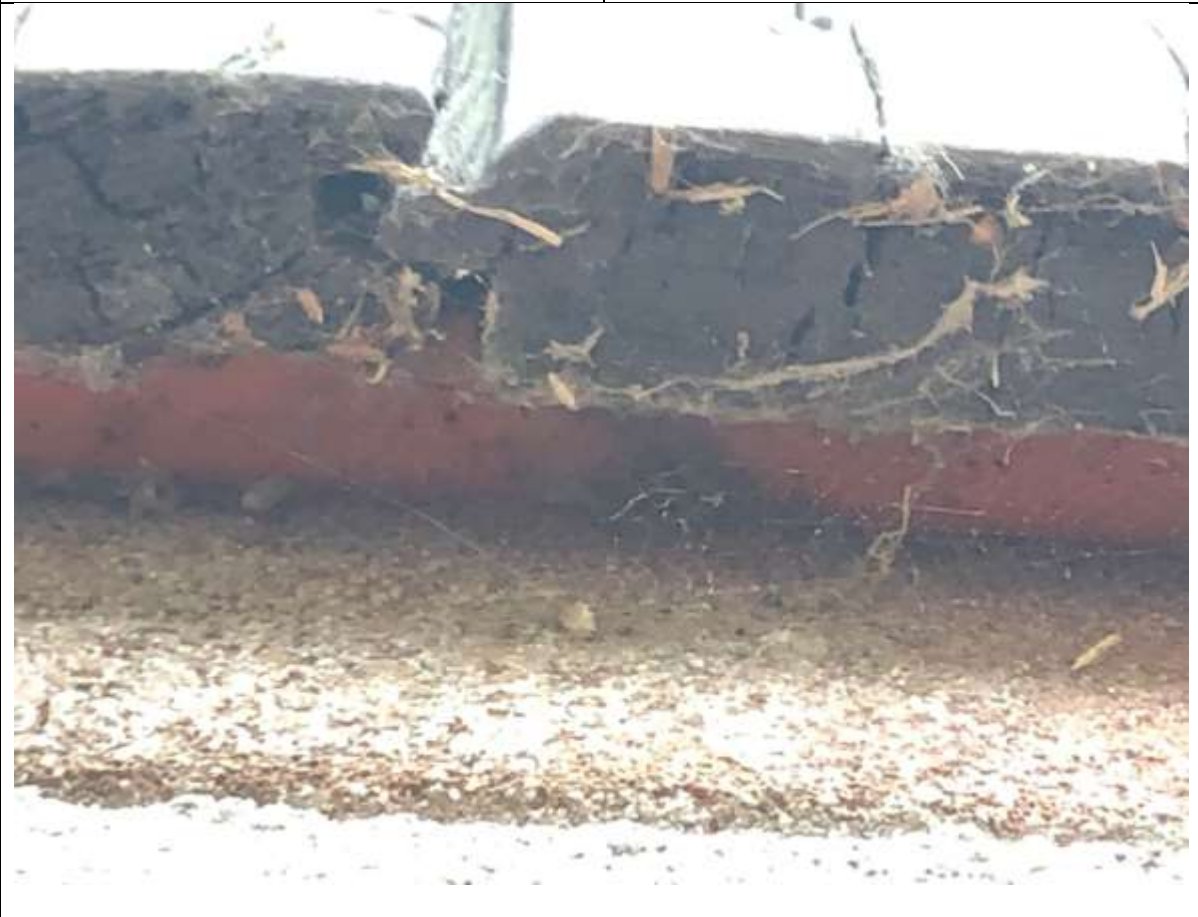
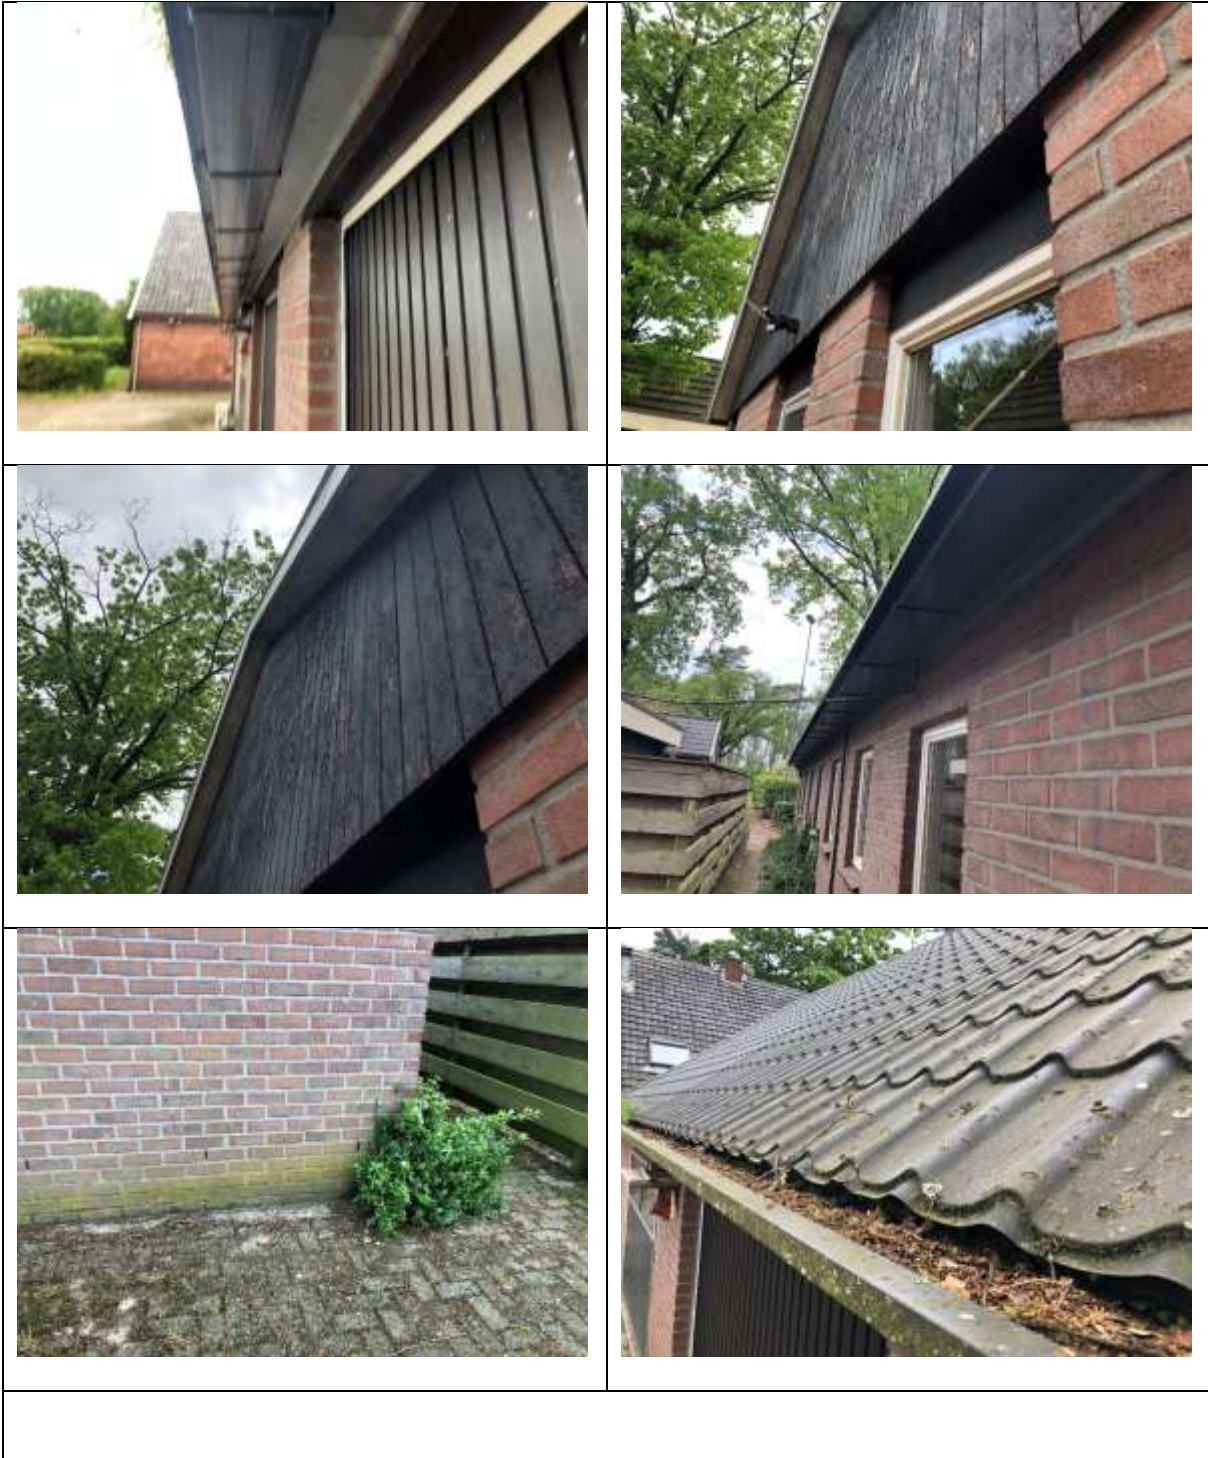
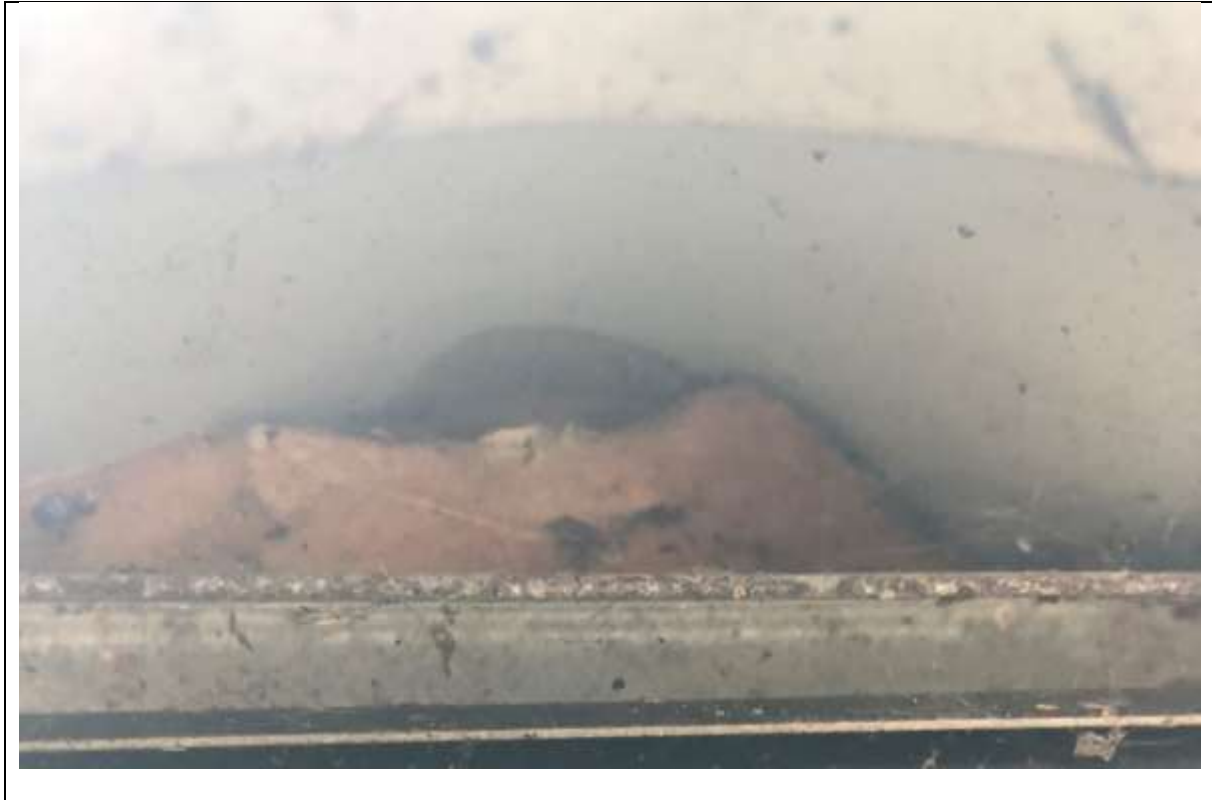
Gebouw vier is een schuur opgebouwd uit bakstenen muren met een zadeldak gedekt met metalen dakplaten. De muren hebben geen spouw of stootvoegen. Het dak heeft een dakbeschot en een dakgoot. Openingen tussen de dakplaten en de muren zijn gedicht met purschuim.

De steenmarter (*Martes foina*) en bunzing (*Mustela putorius*) zijn de enige marters die in gebouwen verblijven. Gebouwen 1, 2 en 3 hebben geen openingen waar deze marters de gebouwen in kunnen. Enkel gebouw 4 heeft voldoende openingen. Op de zolder zijn uitwerpselen gevonden. De uitwerpselen

kunnen van een kat zijn. Echter is niet uit te sluiten dat het van een marter is. Er dient onderzoek naar de steenmarter en de bunzing gedaan te worden en het gebruik van de soorten van gebouw 4.
