# **RAPPORT VERKENNEND BODEMONDERZOEK conform NEN 5740**

Havezateweg nabij nummer 6 - Collendoorn

Projectcode: 19023010

Rapportagedatum: 26 april 2019

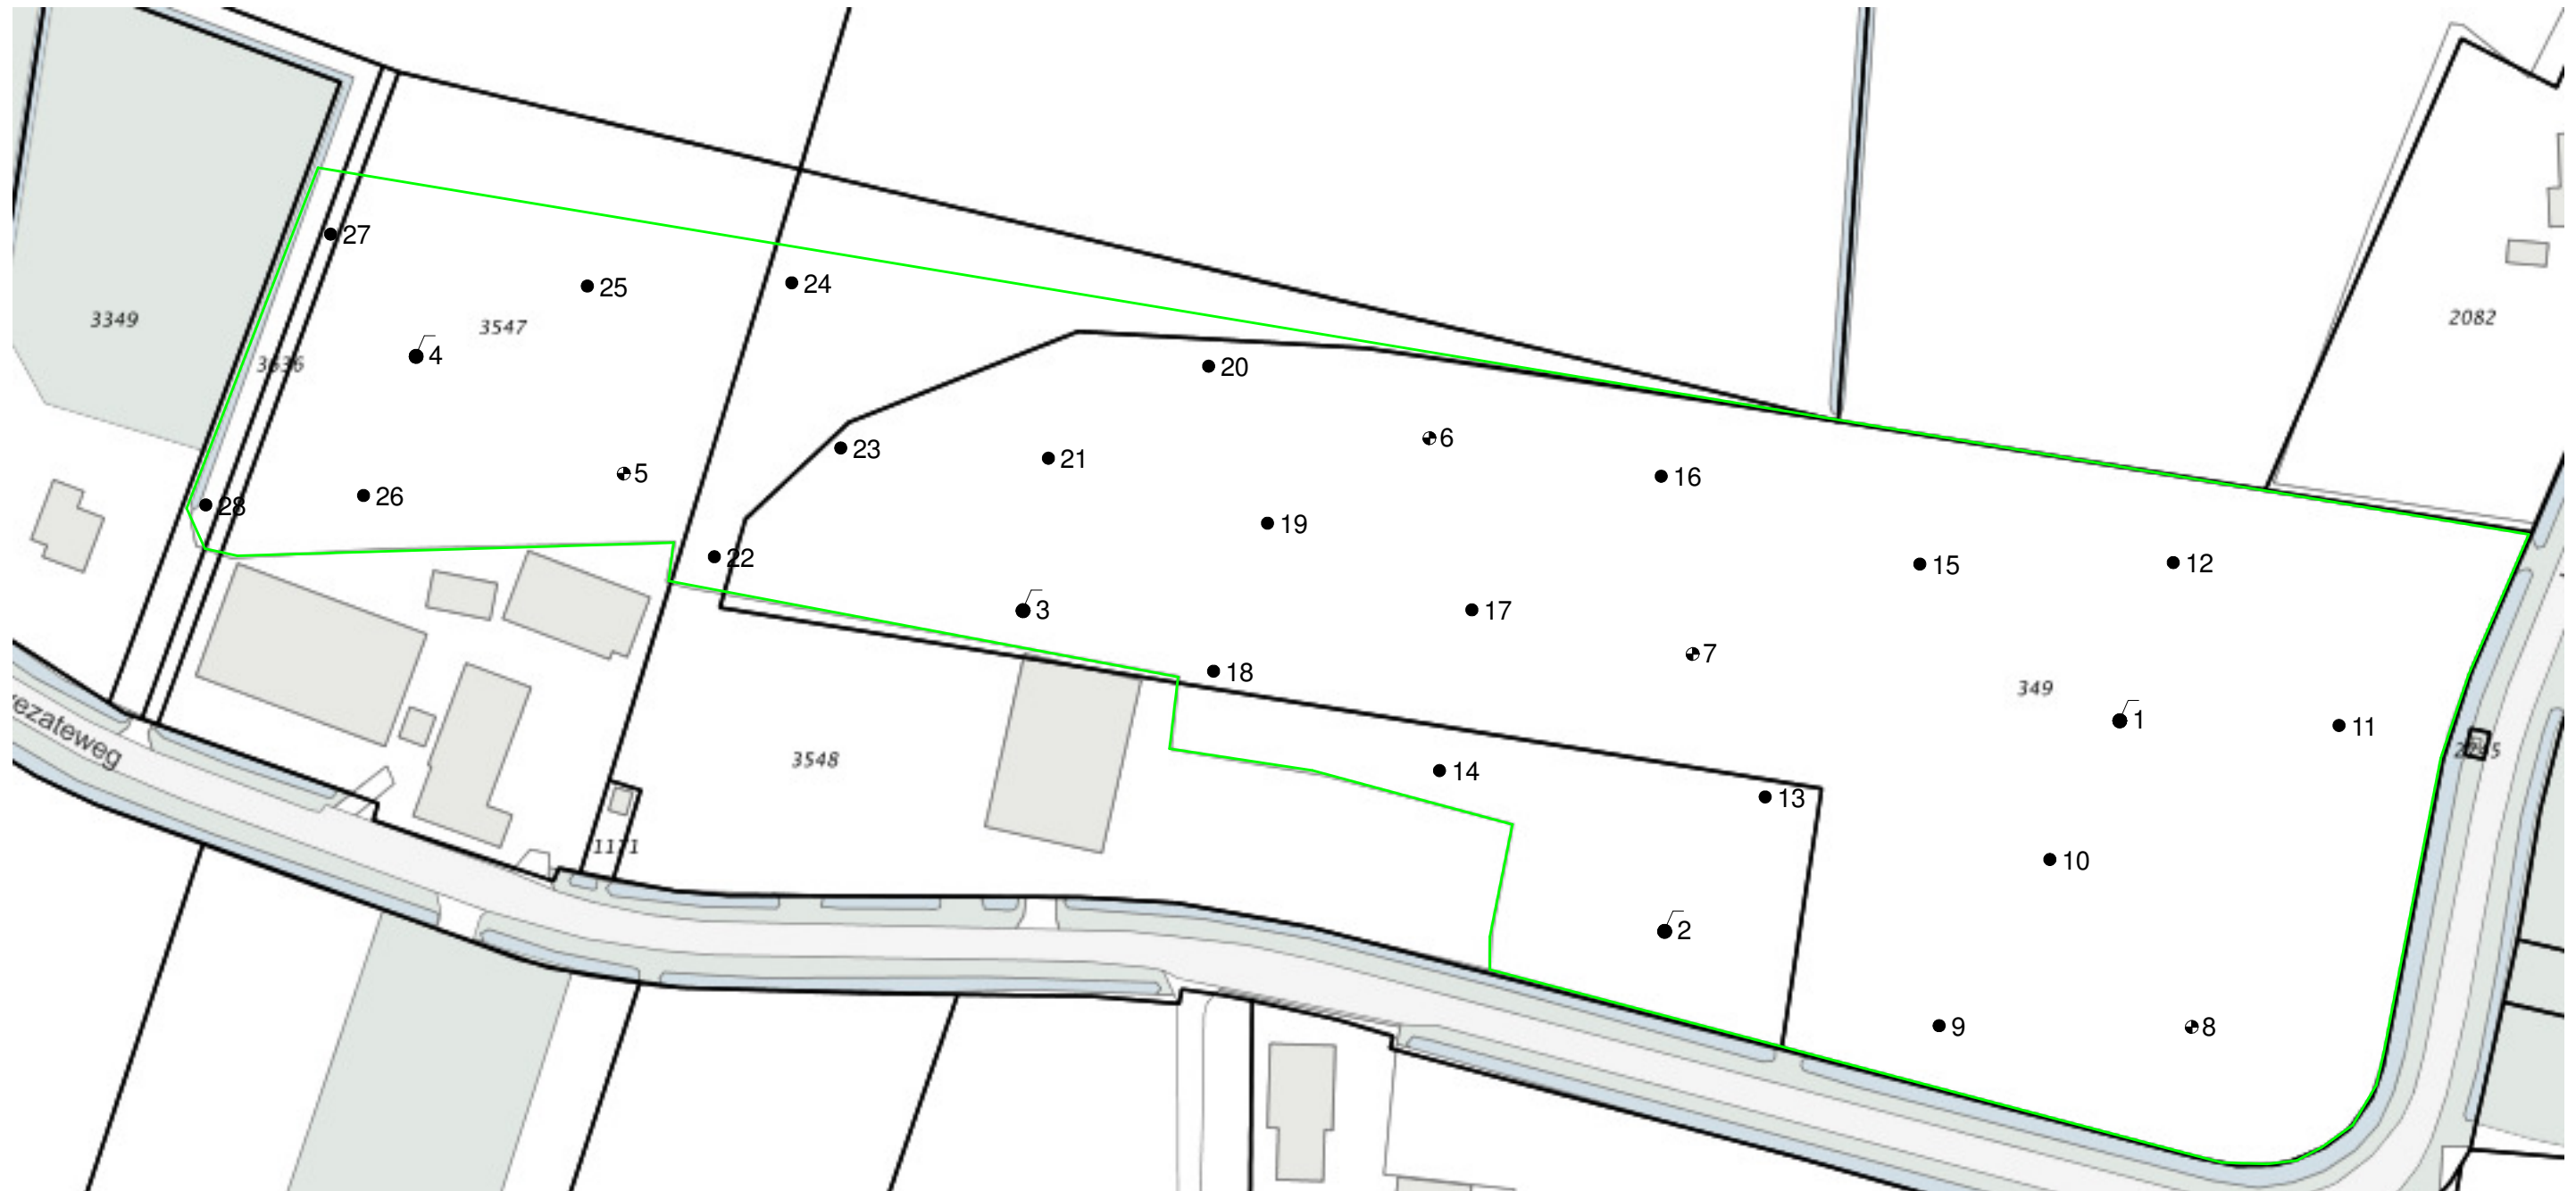
Verkennend bodemonderzoek

- = Onderzoekslocatie
- = Boring tot 0.5 meter diepte
- = Inspectiegat 30x30x50 cm
- = Boring tot 1.0 meter diepte
- ⊕ = Boring tot 1.5/2.0 meter diepte
- ⊕ = Peilbuis

In bijlage I is de regionale ligging van de locatie en het boorplan weergegeven.

Op de onderzoekslocatie met een oppervlakte van 34000 m<sup>2</sup> worden in totaal 28 boringen verricht, waarvan 20 tot 0.5 meter en 8 tot 2.0 meter diepte of tot de grondwaterspiegel. Er worden 4 boringen overeenkomstig NEN 5766 afgewerkt met peilbuizen ten behoeve van het meten van de grondwaterpeilen en het nemen van grondwatermonsters.

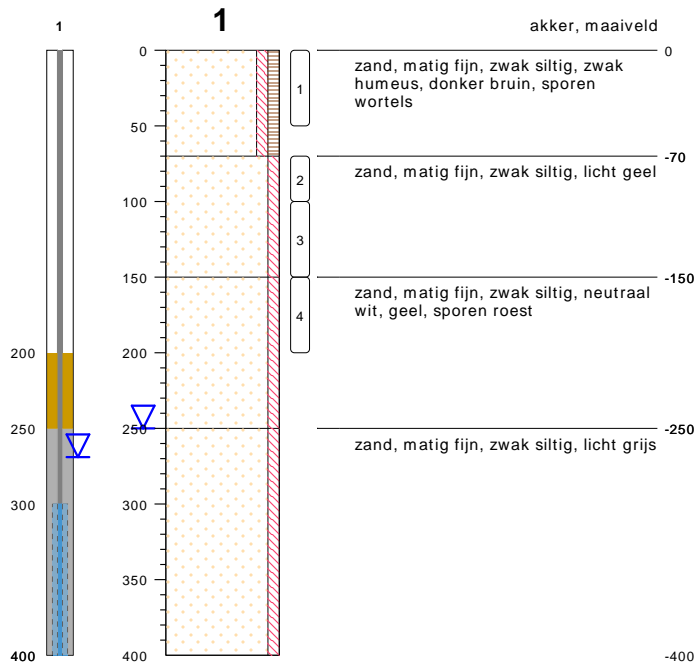
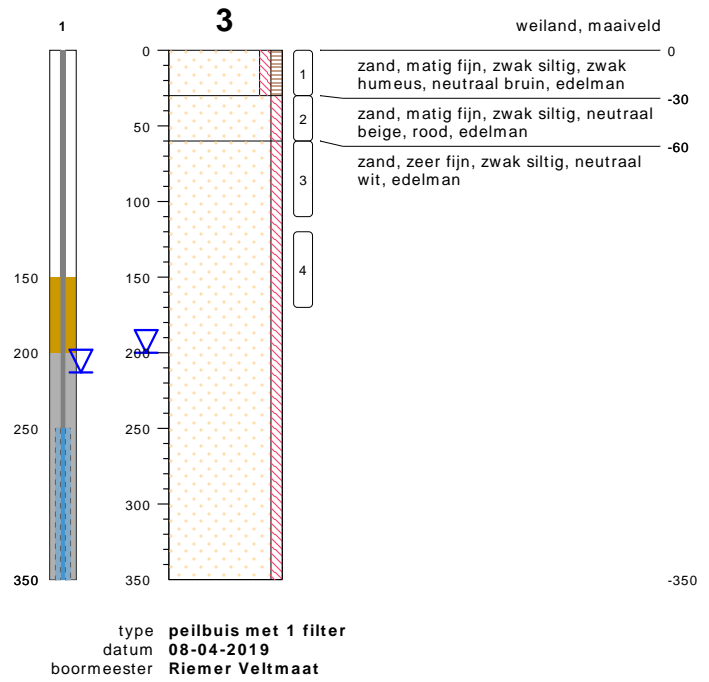
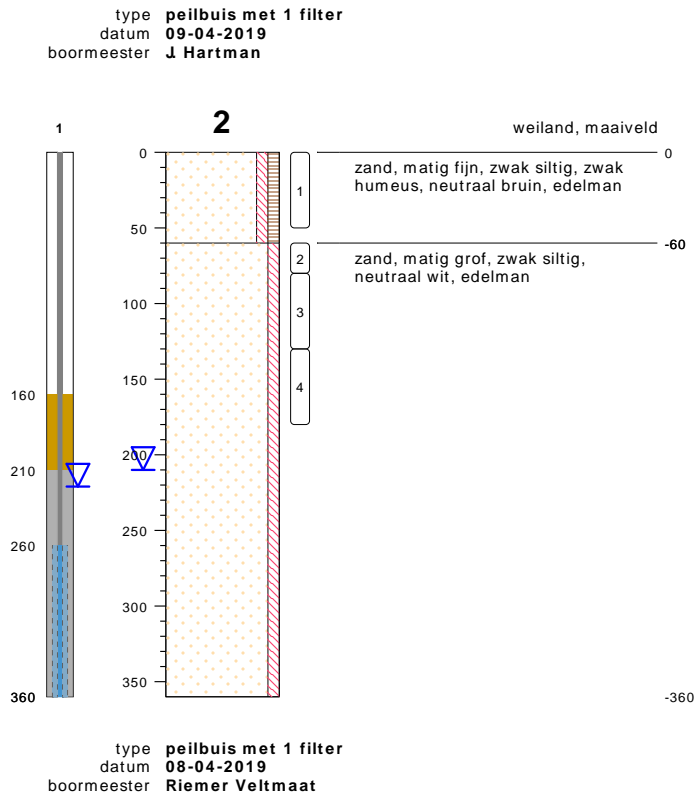
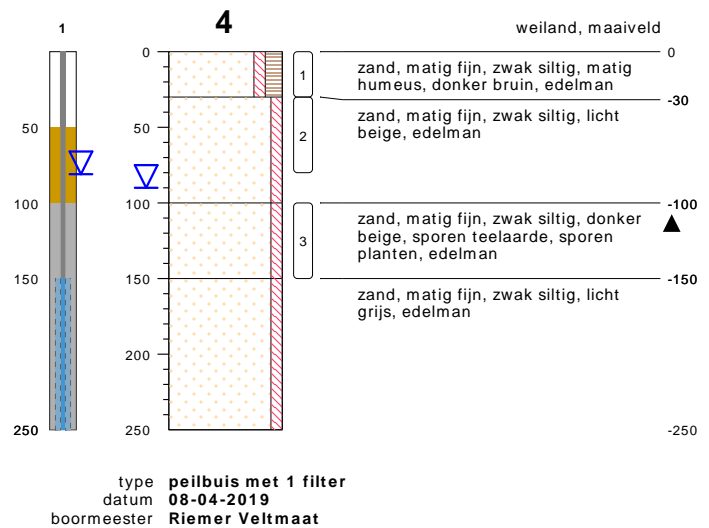
## bodemprofielen schaal 1:50

onderzoek **Havezateweg - Collendoorn**  
 projectcode **19023010**  
 datum **24-04-2019**  
 getekend conform **NEN 5104**  
 pagina **1 van 5**

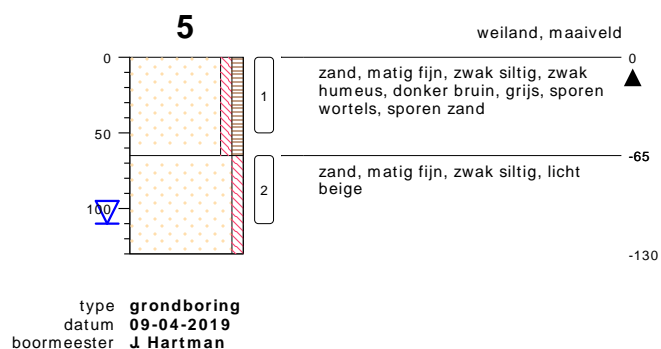
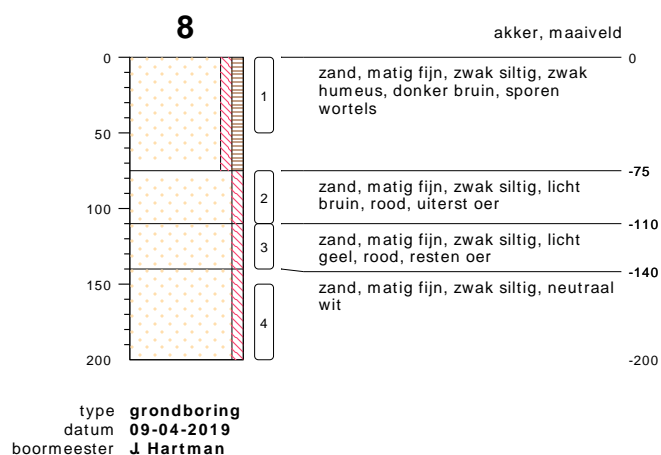
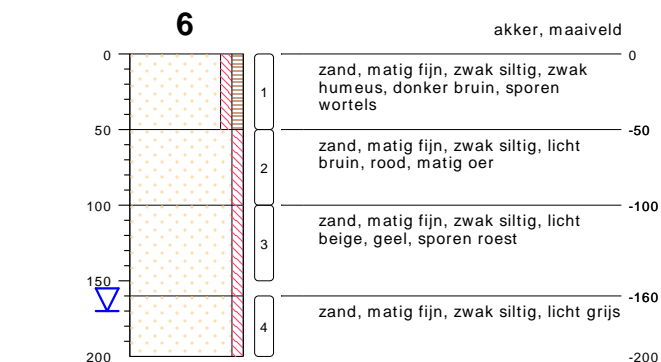
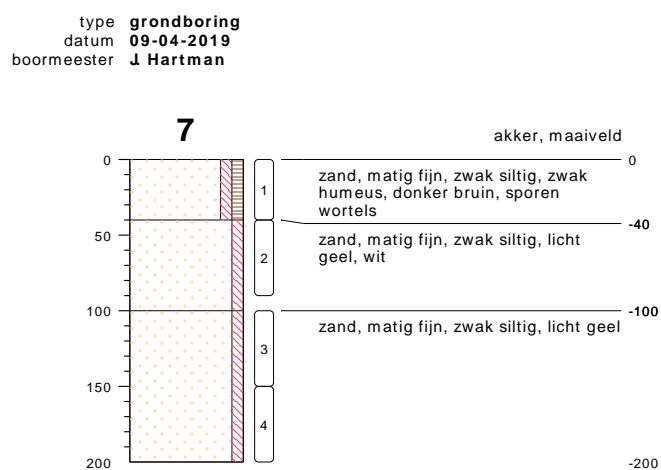
**bodemprofielen schaal 1:50**

onderzoek **Havezateweg - Collendoorn**  
projectcode **19023010**  
datum **24-04-2019**  
getekend conform **NEN 5104**  
pagina **2 van 5**

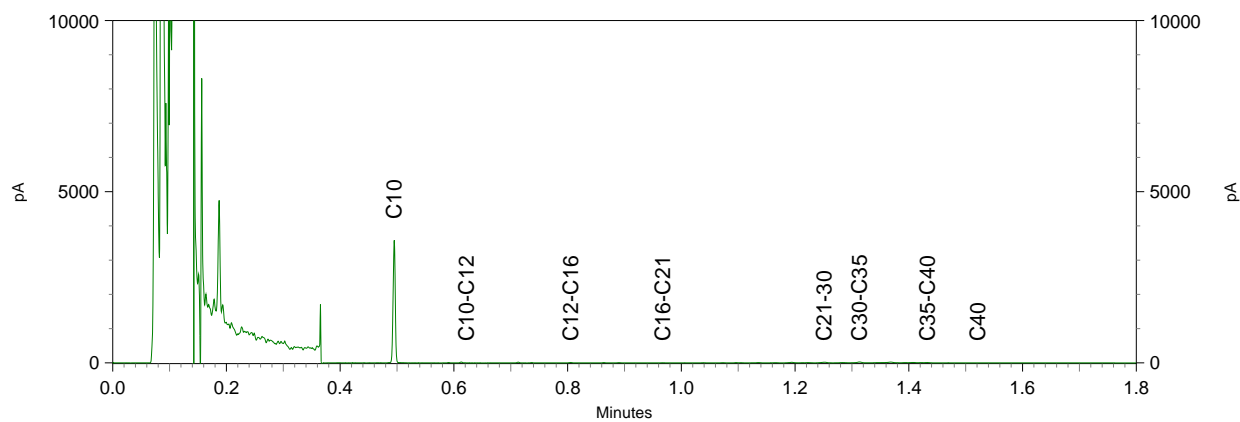
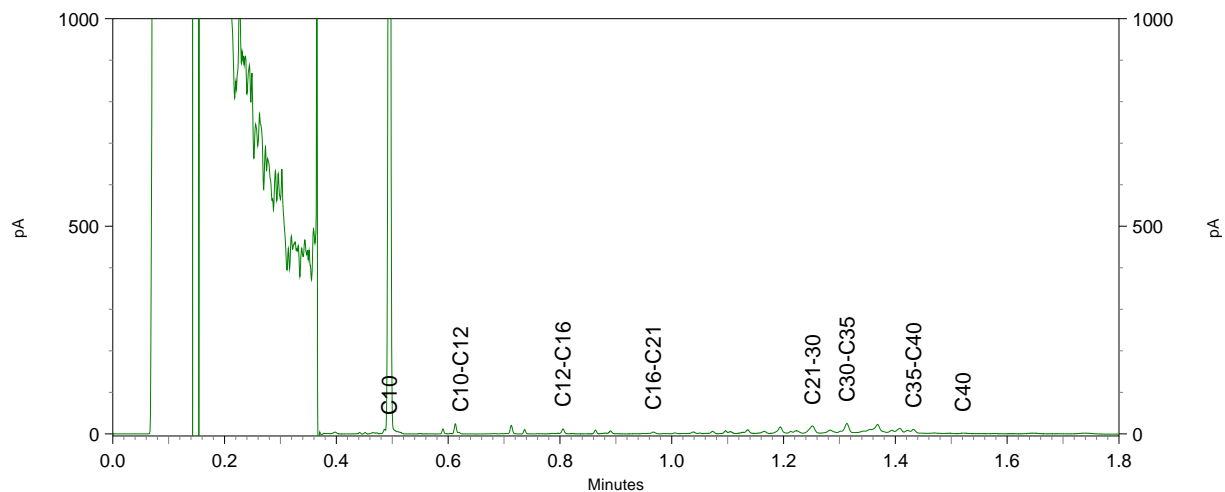
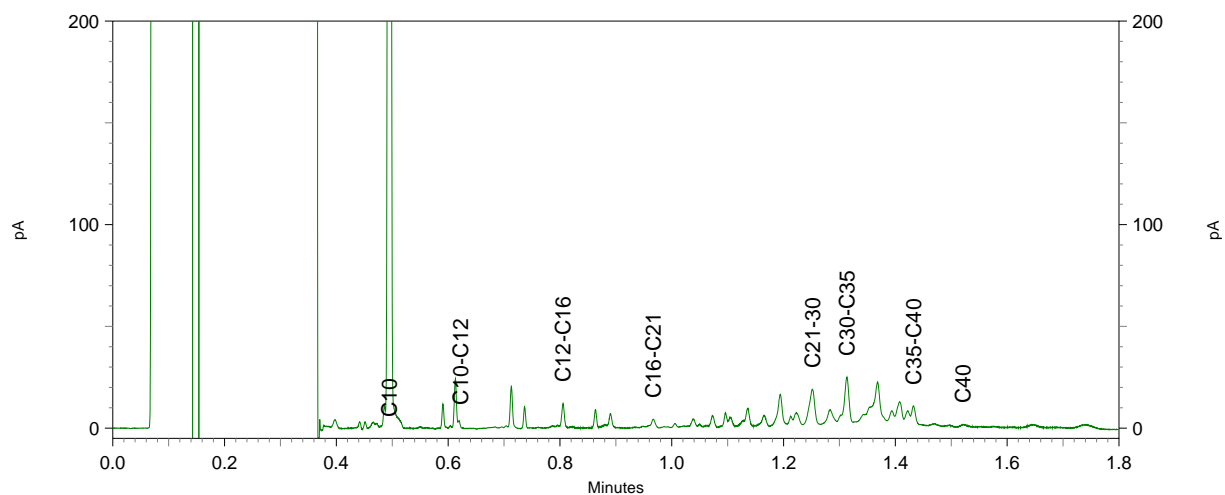
Sample ID.: 10659355  
 Certificate no.: 2019052081  
 Sample description.: BG I

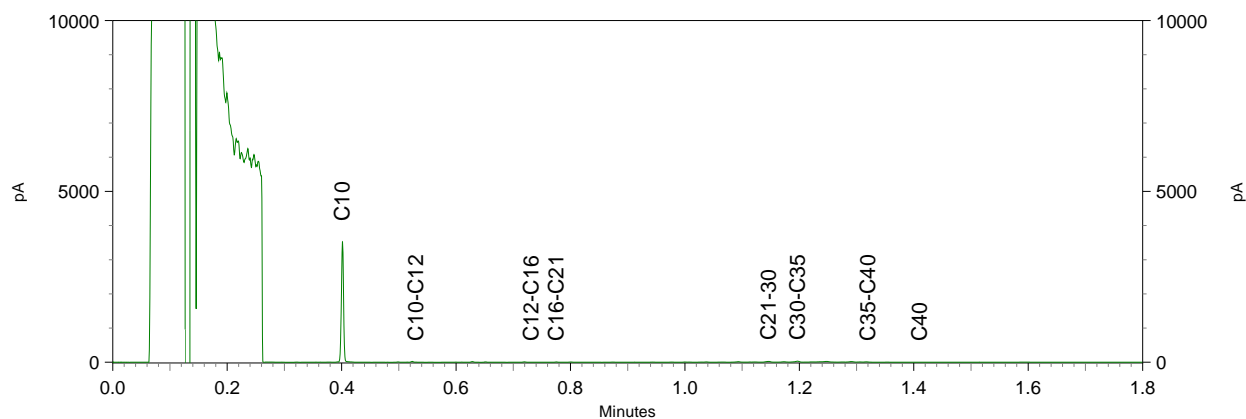
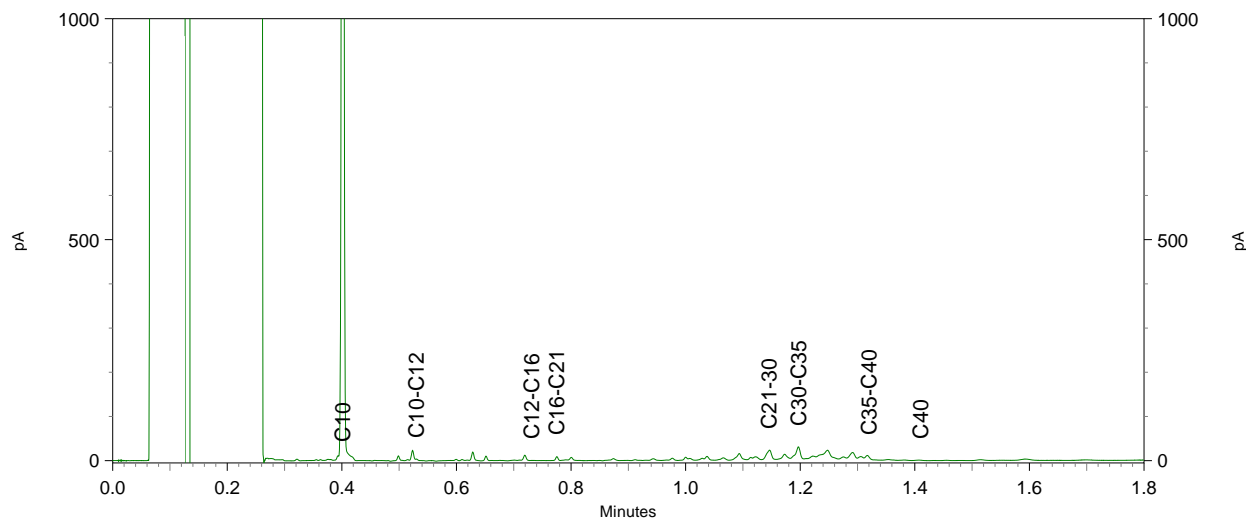
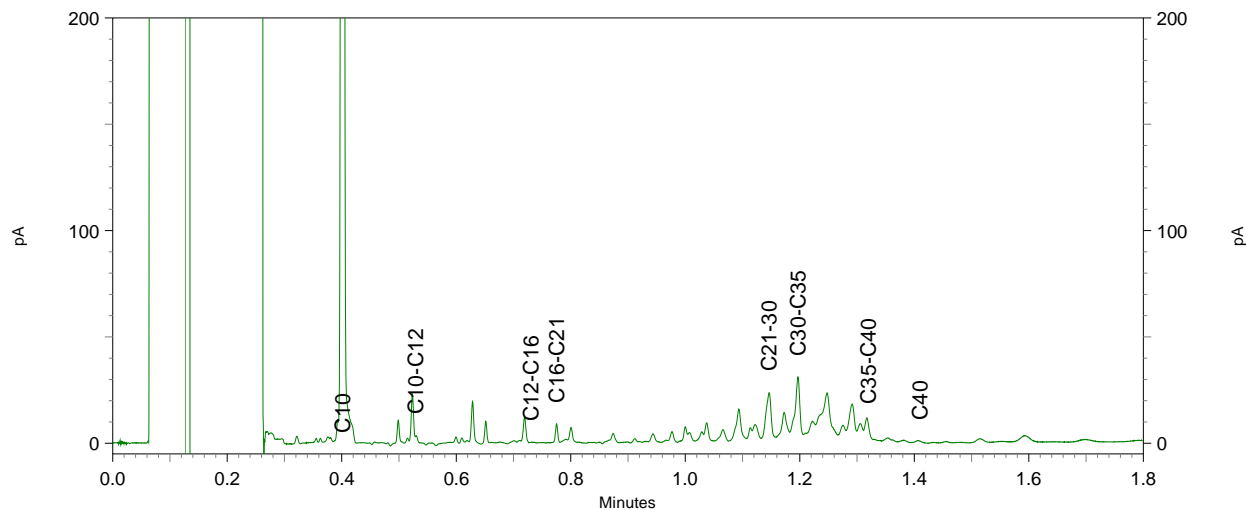
Chromatogram TPH/ Mineral Oil

Sample ID.: 10659356  
 Certificate no.: 2019052081  
 Sample description.: BG II  
 V

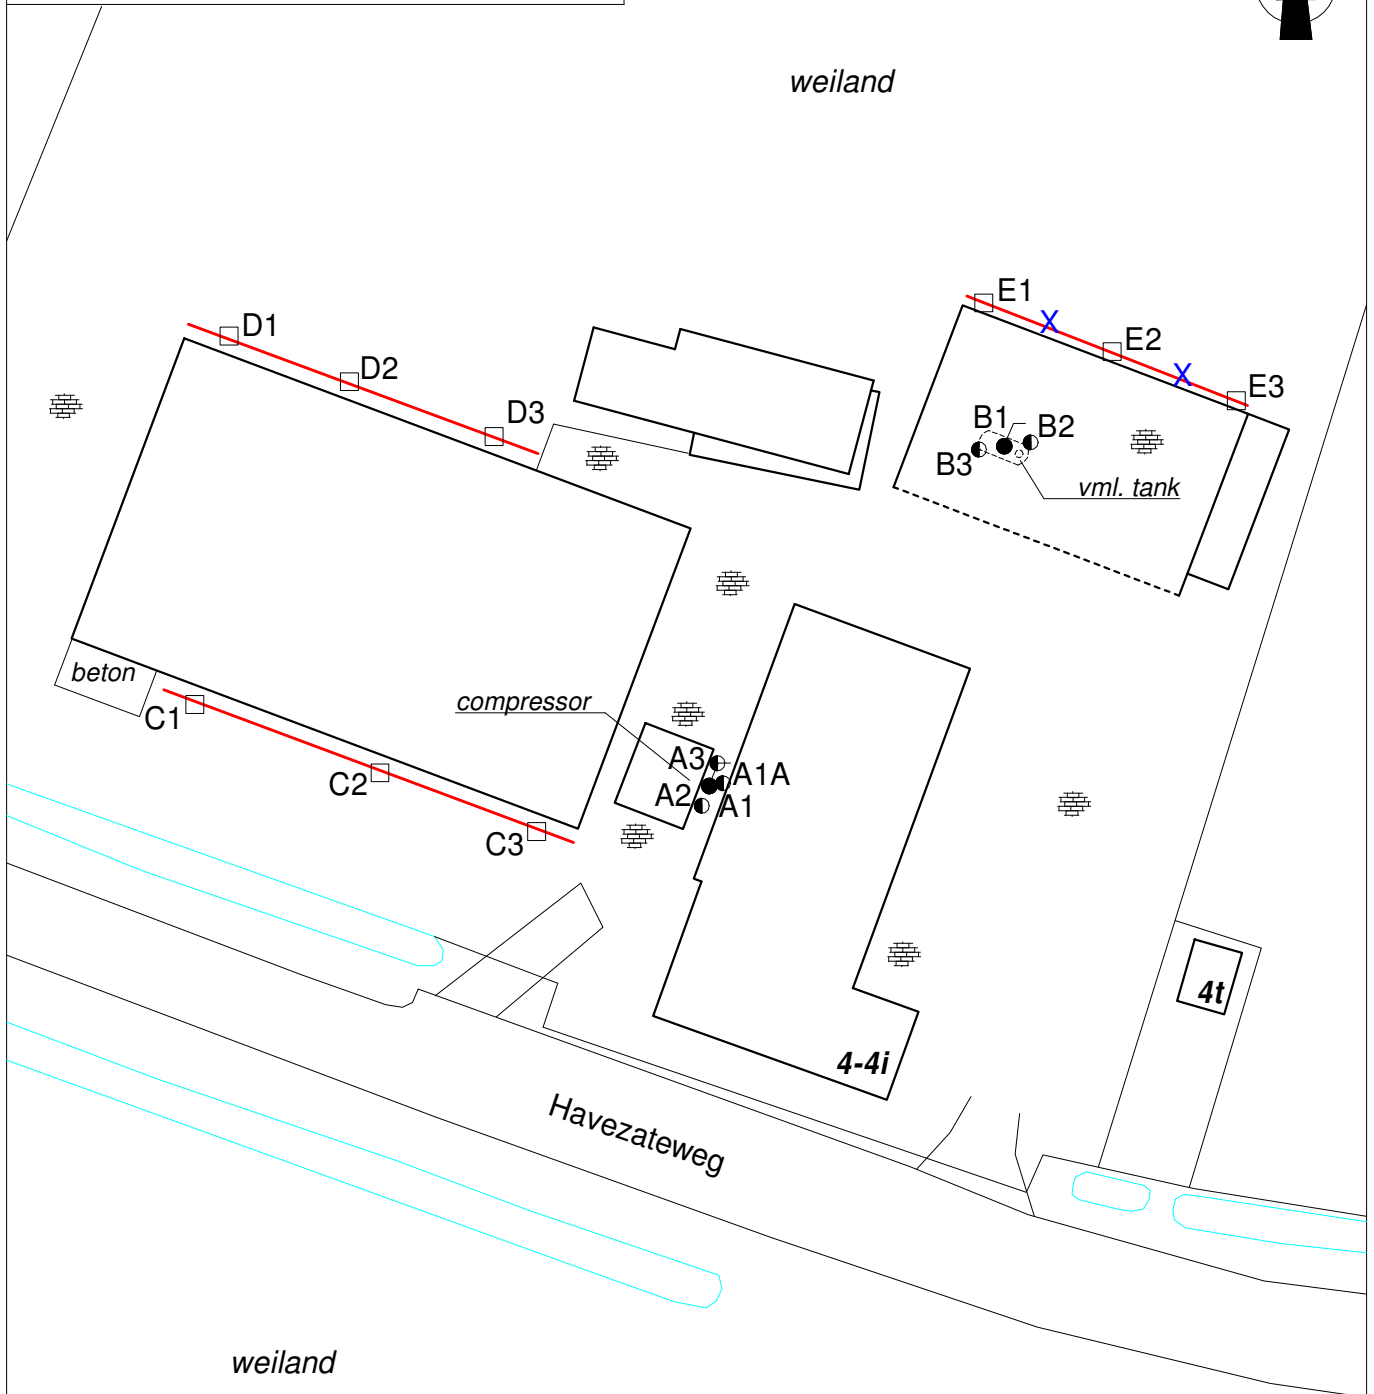
- X = Asbest
- = Druppelzone
- = Onderzoekslocatie
- = Boring tot 0.5 meter diepte
- = Inspectiegat 30x30x50 cm
- ⊙ = Boring tot 1.0 meter diepte
- ⊕ = Boring tot 1.5/2.0 meter diepte
- = Peilbuis

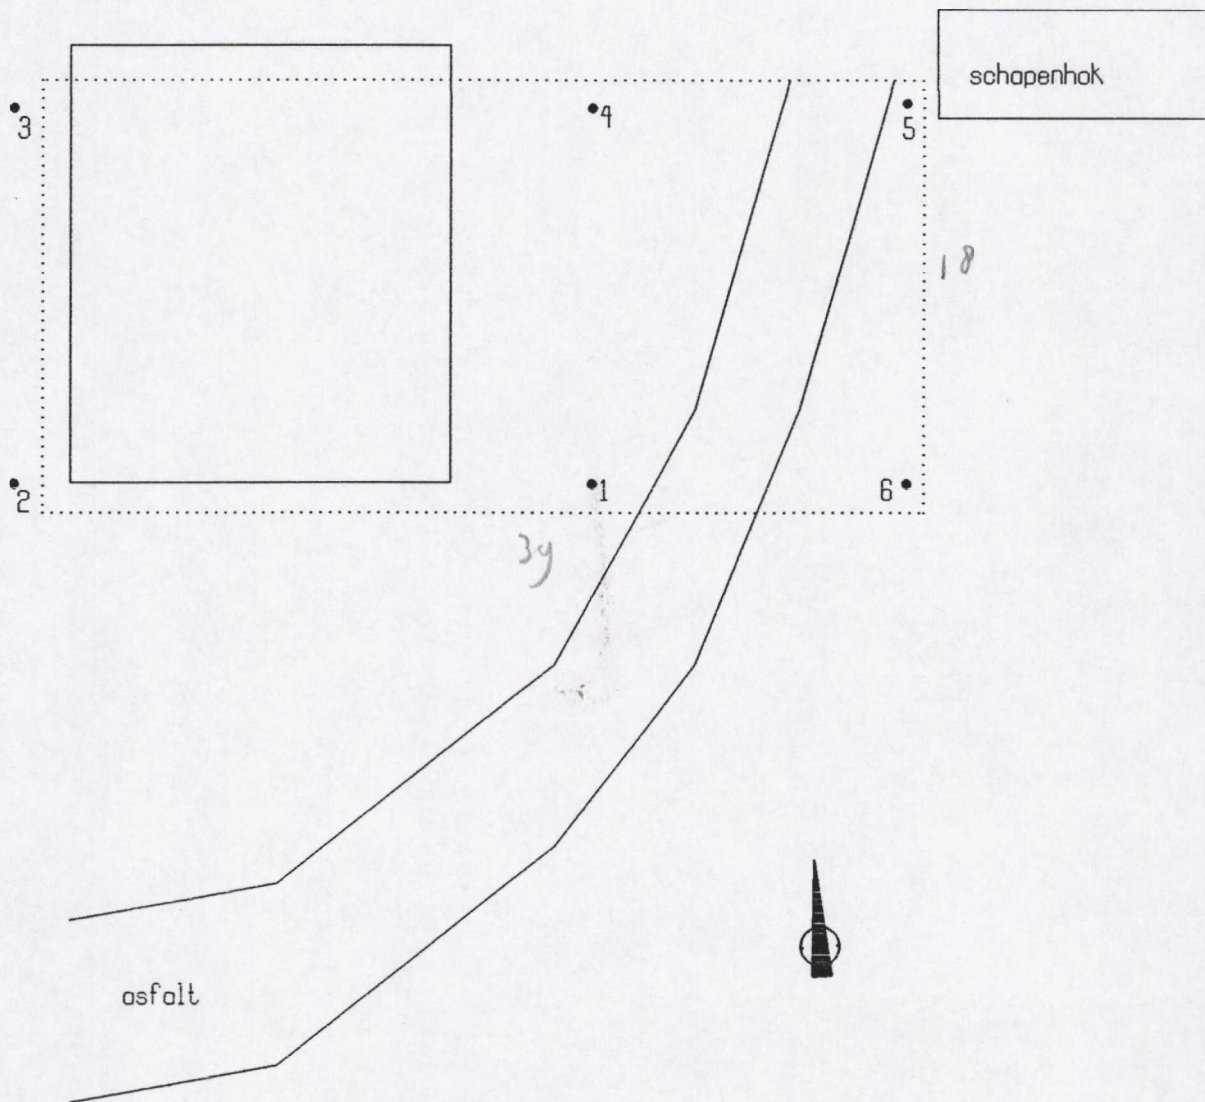
EWM3 Milieutechniek	BIJLAGE : 1B
OPDRACHTGEVER :	Dhr. Odink te Collendoorn
PROJECT :	95075
ONDERWERP :	Bodemonderzoek
Schaal :	ca. 1 : 325
Formaat :	A4
Datum :	6 juni 1995
Getekend :	S.R.L.
Verklaringen :	
• Monsterpunt	
⊙ Peilbuis

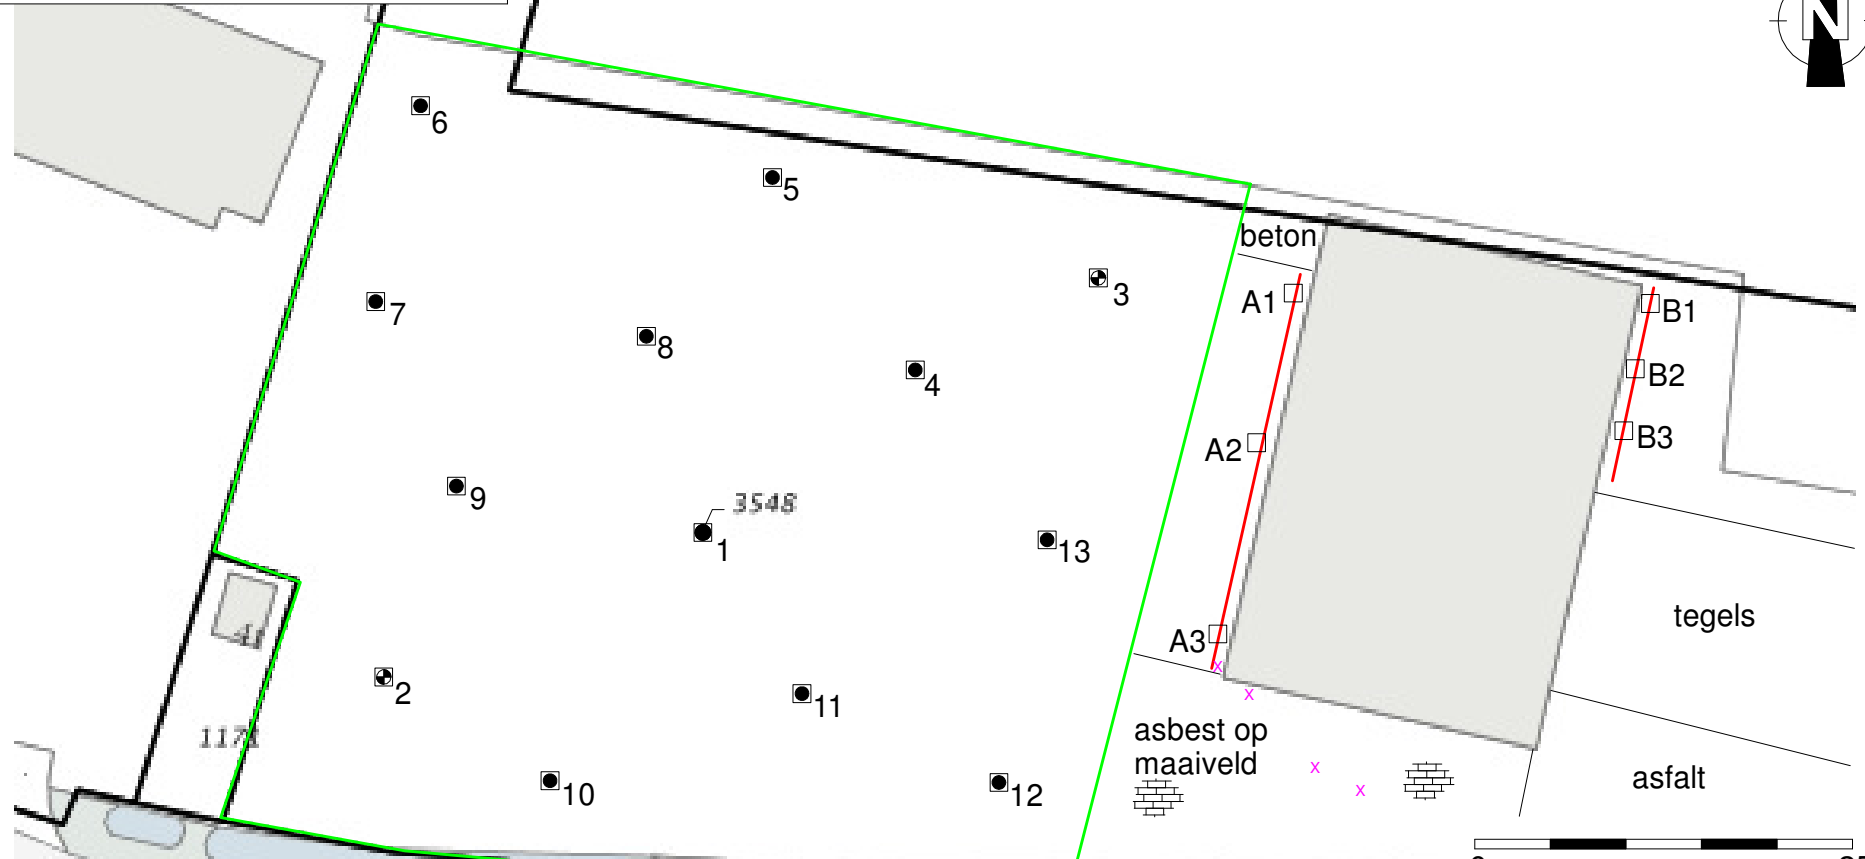
Verkennend bodemonderzoek

- = Druppelzone
- = Onderzoekslocatie
- = Boring tot 0.5 meter diepte
- = Inspectiegat 30x30x50 cm
- ⊙ = Boring tot 1.0 meter diepte
- ⊕ = Boring tot 1.5/2.0 meter diepte
- = Peilbuis
- X = Asbest op maaiveld
