Verkennend Bodemonderzoek

Project: 2022-118

Locatie: Broekdijk 23 te Bruchterveld

Datum: 15 juni 2022

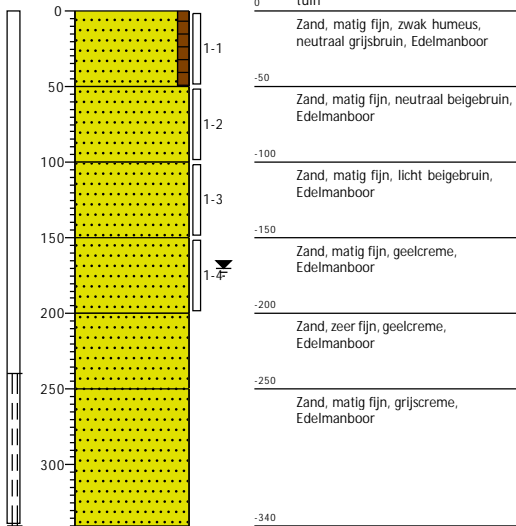
Boring: 1

Datum: 25-5-2022
GWS: 170
